**AMMINISTRAZIONE COMUNALE
DI BELLUNO**

Inquadramento

**GEOLOGICO – GEOMORFOLOGICO ED IDROGEOLOGICO
e
indicazioni per l'aggiornamento delle
NORME TECNICHE di ATTUAZIONE DEL P.R.G.**

**RELATIVE ALLA ZONA
DEL COL CAVALIER**

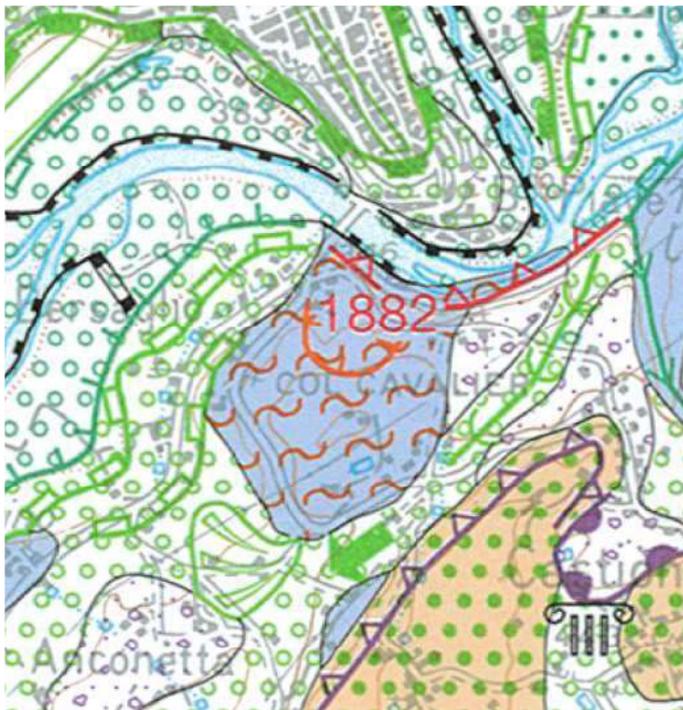
Fig.1

La carta Geomorfológica d'Italia del Servizio Geologico d'Italia (pubblicata nel 2000) riconosce, nell'area del Col Cavalier, un esteso dissesto definito Dissesto Gravitativo Profondo, che interessa, litologicamente, la formazione del Flysch di Belluno (vedi Fig.1).

Versante vistosamente interessato da deformazione profonda

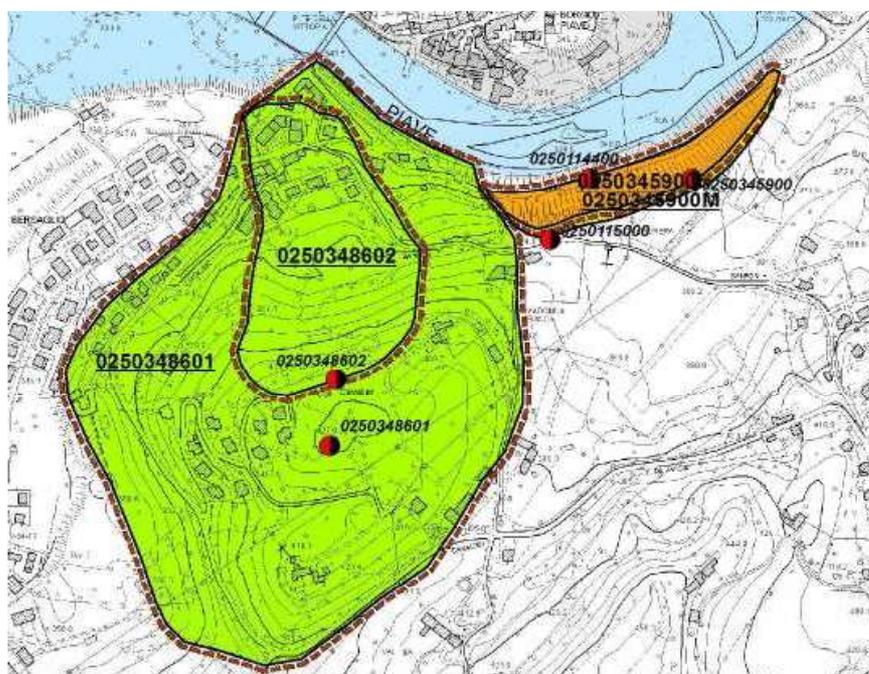
Fig.2

Il suddetto Piano attribuisce all'area del Col Cavalier un grado di **pericolosità geologica moderata P1** (vedi fig.2), ma già il precedente Piano aveva classificato l'area come **"paleofrana e/o frana antica"**.

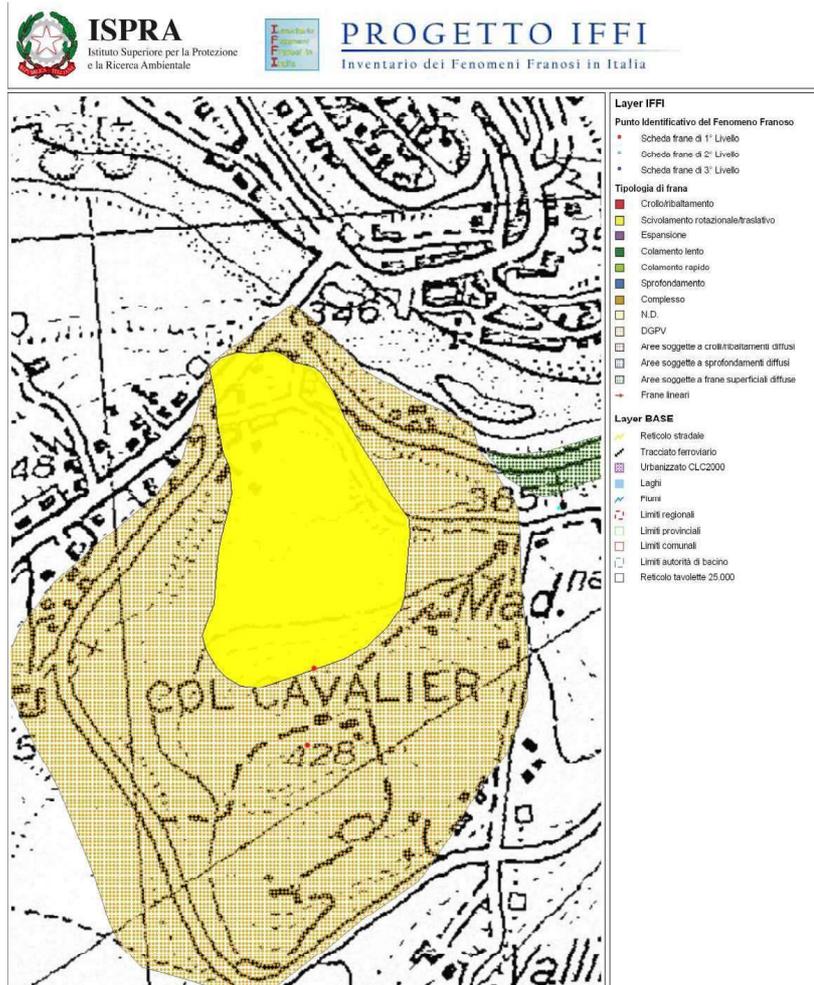
Fig. 3

L'area del *Col Cavalier* è catalogata, dal punto di vista geologico/geomorfológico, una frana di tipo **“deformazione gravitativa profonda di versante” (DGPV)**, con attività non definita, anche dal **Progetto IFFI - INVENTARIO DEI FENOMENI FRANOSI dell'I.S.P.R.A. (Vedi Fig. 3).**

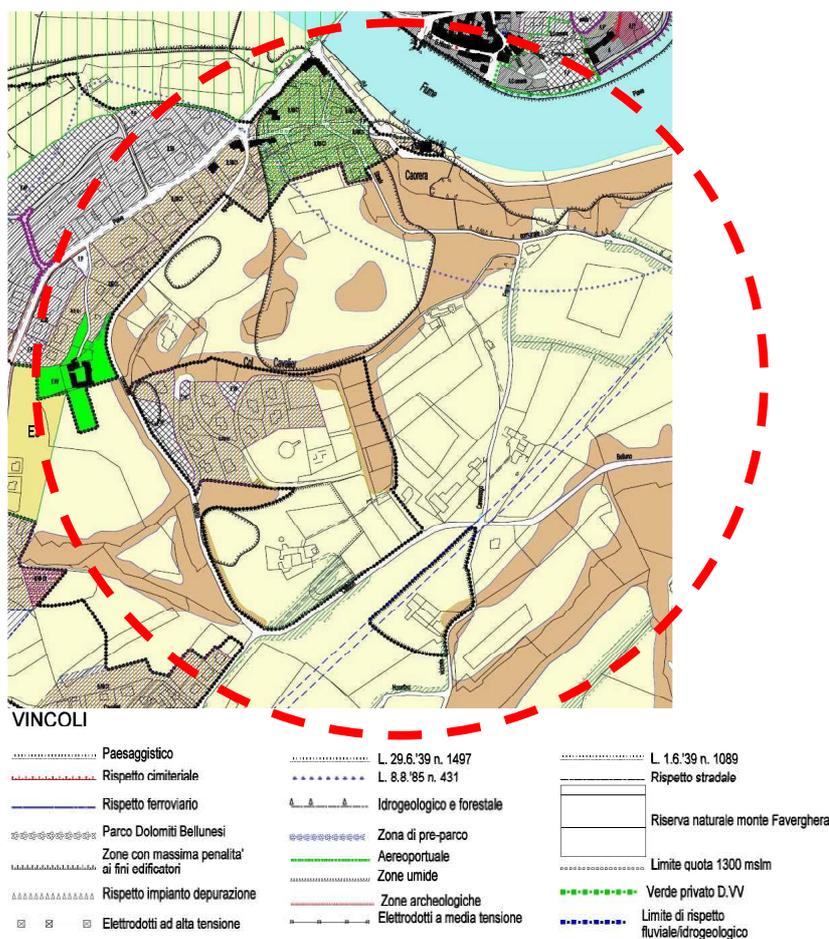
Il vigente P.R.G. impone, nell'area del Col Cavalier, un vincolo di **massima penalità ai fini edificatori nell'area a Nord del Colle** e precisamente nell'area della frana del 1882 e in due piccole aree a ovest dello stesso (vedi fig.4 P.R.G. VIGENTE).

Sino alla disponibilità delle indagini suddette, si consiglia di fare persistere, il **vincolo di massima penalità ai fini edificatori**, già presente nell'area, nelle Norme del P.R.G. Vigente, rammentando l'opportunità di eseguire lavori di sistemazione idrogeologica e regimentazione delle acque meteoriche superficiali a tergo le cumulo di frana, vista la presenza di edificato nell'area interessata.

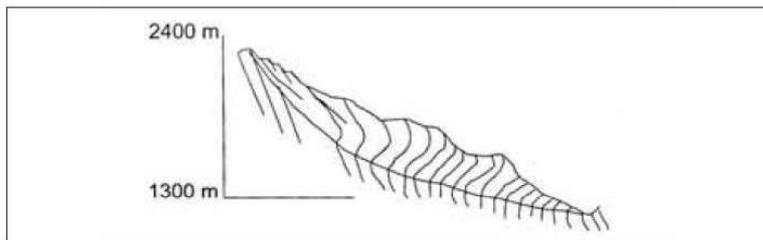
Fig. 5

Le deformazioni gravitative profonde di versante (DGPV) implicano deformazioni plastiche, differenziali e spazialmente continue, con spostamenti estremamente lenti, anche dell'ordine di millimetri annui, lungo superfici di discontinuità, variamente orientate e non necessariamente estese. In tal modo l'ammasso roccioso in movimento viene frazionato in diverse unità, le quali conservano al loro interno una relativa integrità, e subiscono processi di rigonfiamento e piegamento (vedi figura 5).

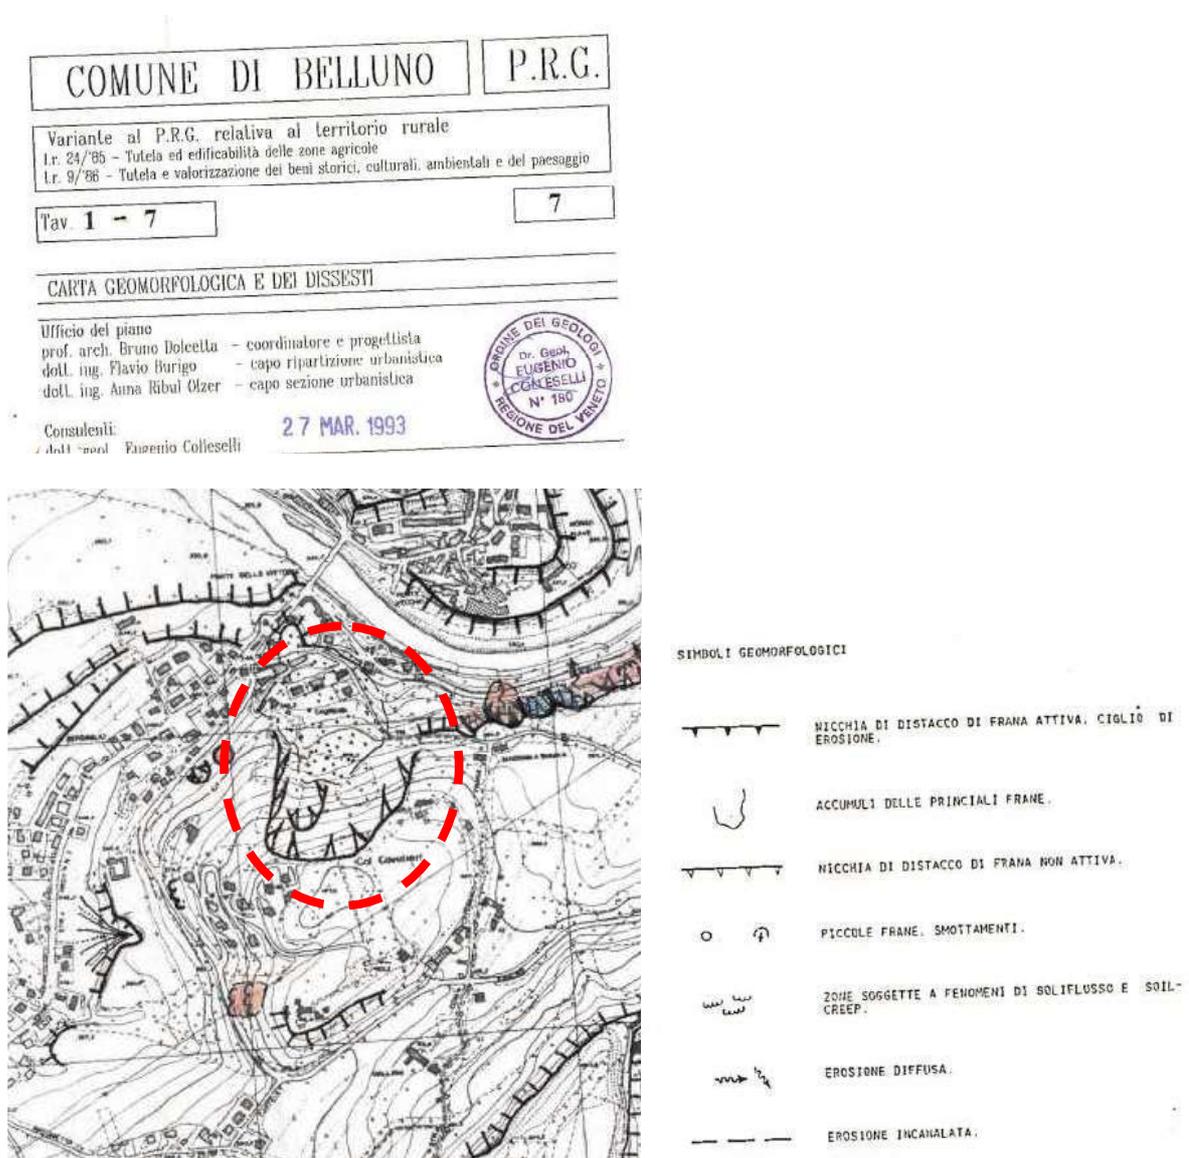
Fig.6

Nell'area in esame la **Carta Geomorfologica e dei dissesti del P.R.G. (del 1996)**, rileva la presenza di una nicchia di distacco di una frana (vedi fig. 6) che corrisponde alla frana avvenuta nel 1882.

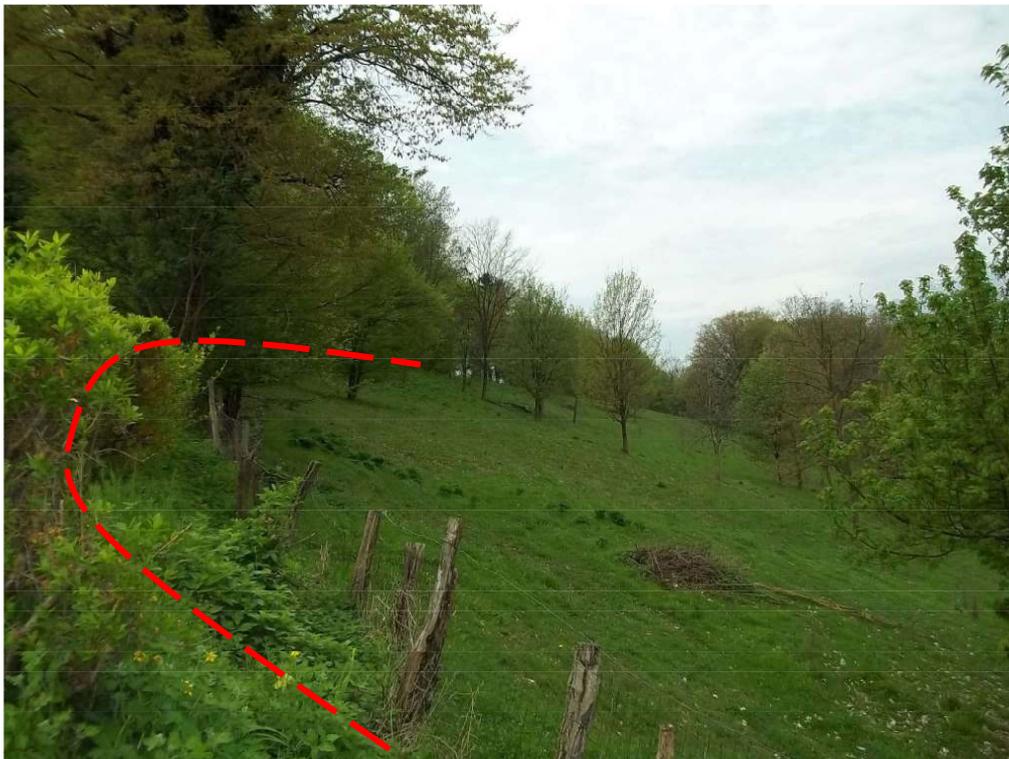
Foto 1

1. una nicchia di distacco con pendenza molto accentuata sulla cresta (vedi foto1);

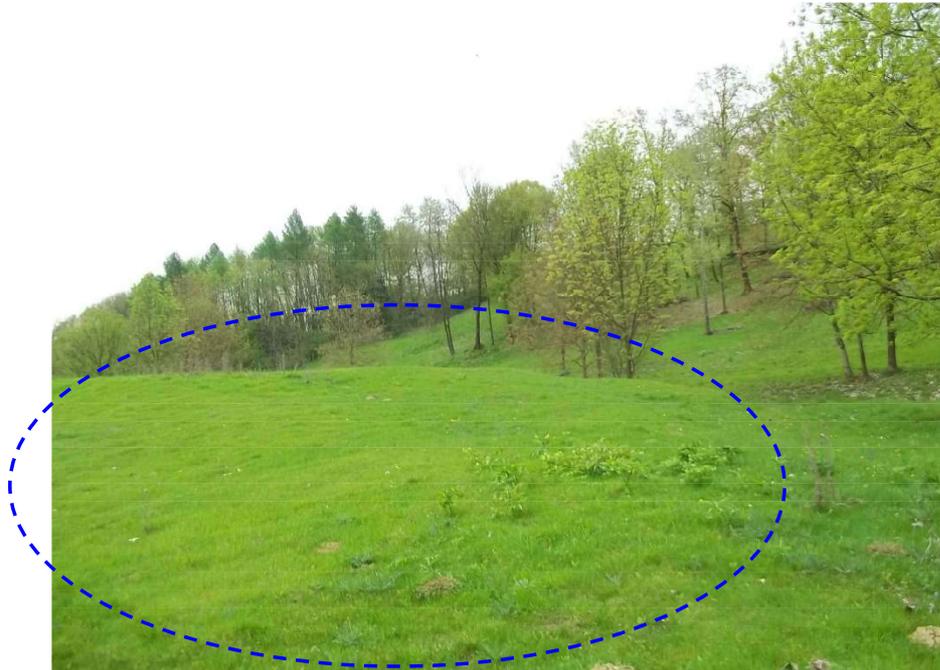
Foto 2

3. un notevole cumulo di frana alla base della nicchia (vedi foto 2);

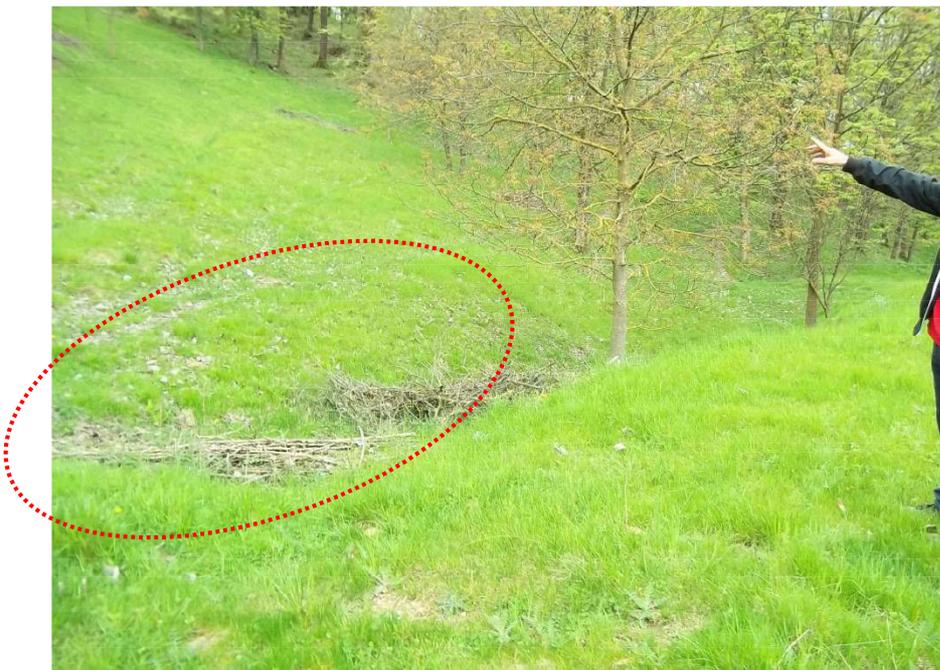
Foto 3

4. una zona di accumulo e ristagno delle acque meteoriche a tergo del cumulo di frana (vedi foto 3).

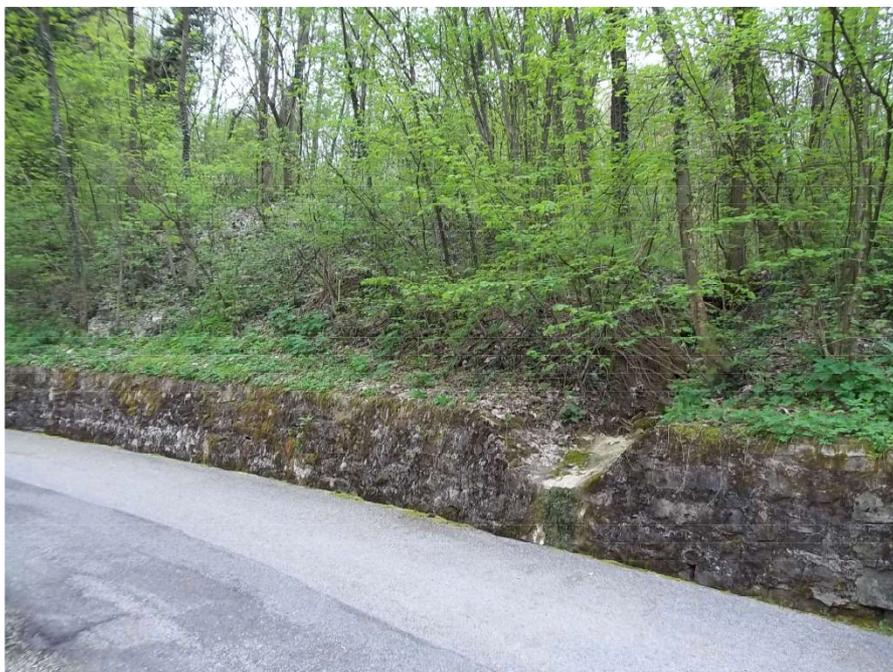
Abbiamo inoltre rilevato che in quest'area il drenaggio è costituito da un inadeguato impluvio naturale che immette le acque meteoriche in maniera disomogenea nella canaletta della strada comunale a est del cumulo di frana. Queste canalette riducono la loro sezione a valle (vedi foto 4-5-6-7).

Foto 4: convogliamento acque a ovest sulla strada comunale

- c. **accurata progettazione degli interventi di sostegno** delle scarpate;
- d. **interventi di sistemazione e bonifica idrogeologica e idraulica** tramite drenaggi e opportune opere di convogliamento e allontanamento delle acque superficiali;

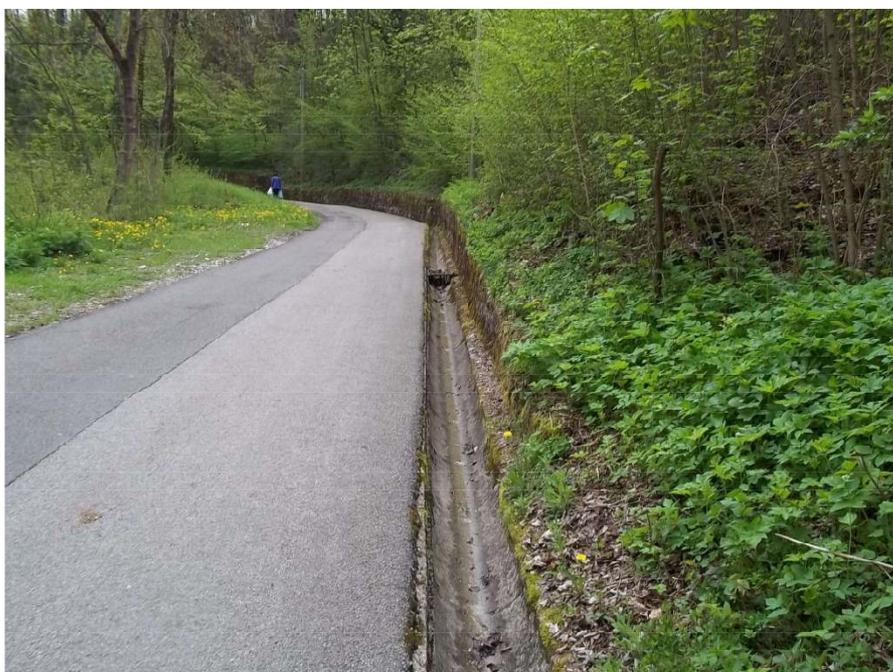
Foto 5: canale a bordo strada a ovest

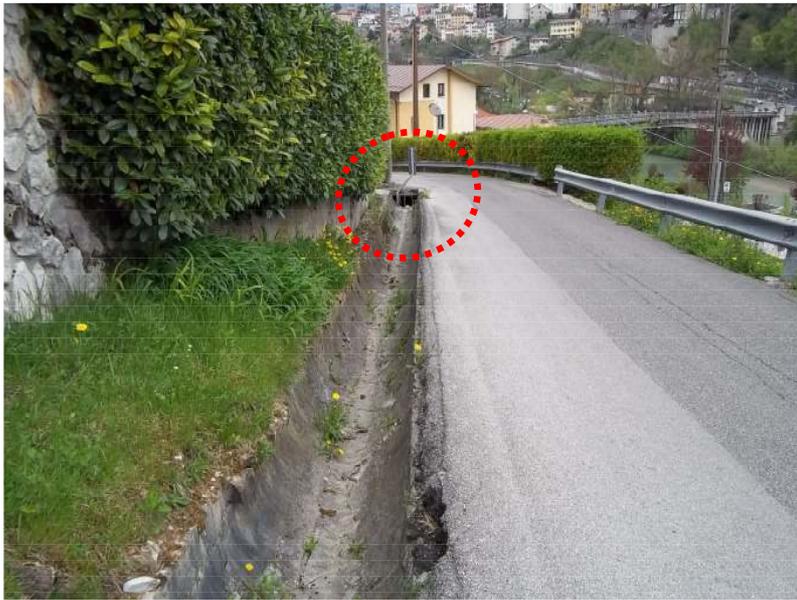
Foto 6: canale a bordo strada a ovest con riduzione della sezione a valle

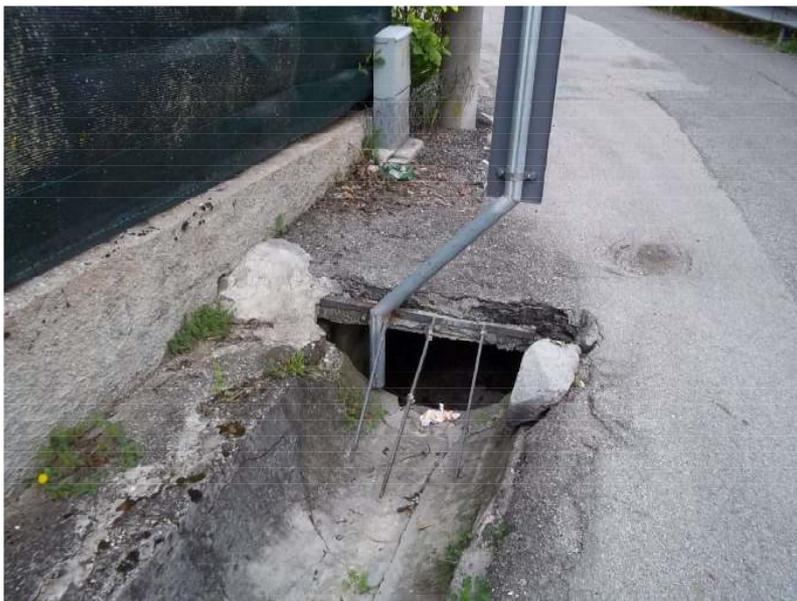
Foto 7: particolare con ridotta sezione della tombinatura

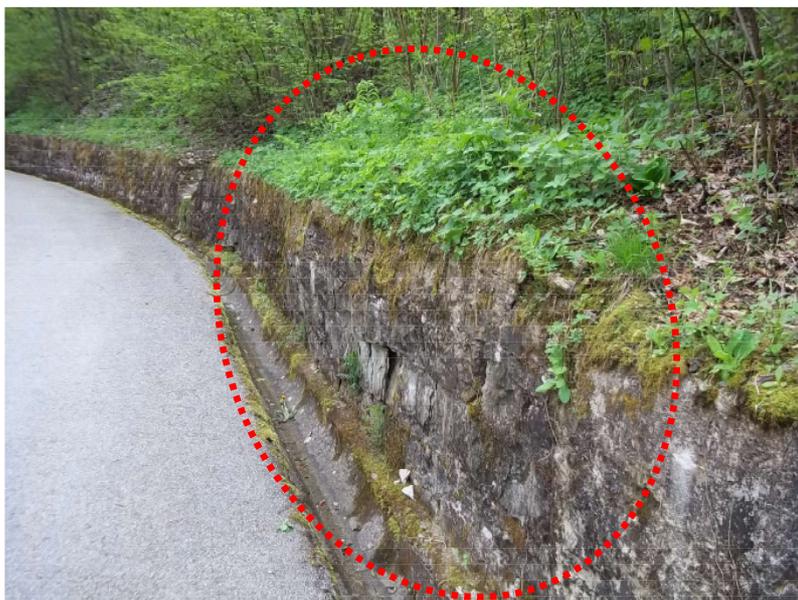
Segni di dissesti sono evidenti anche sul muro in pietra a bordo strada e dall'inclinazione di molti alberi (**vedi foto 8-9**).

Foto 8: muro di con presenza di dissesti

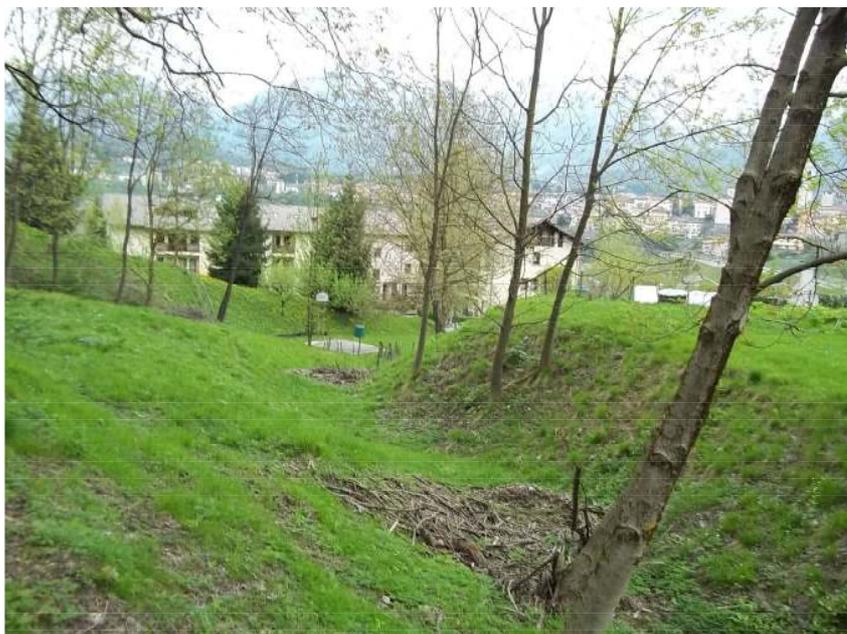
A ovest del cumulo della frana, invece, non è visibile alcun sistema di drenaggio o opera di convogliamento delle acque superficiali (**vedi foto 9**).

Foto 9: area di convogliamento acque a est e dettaglio alberi inclinati

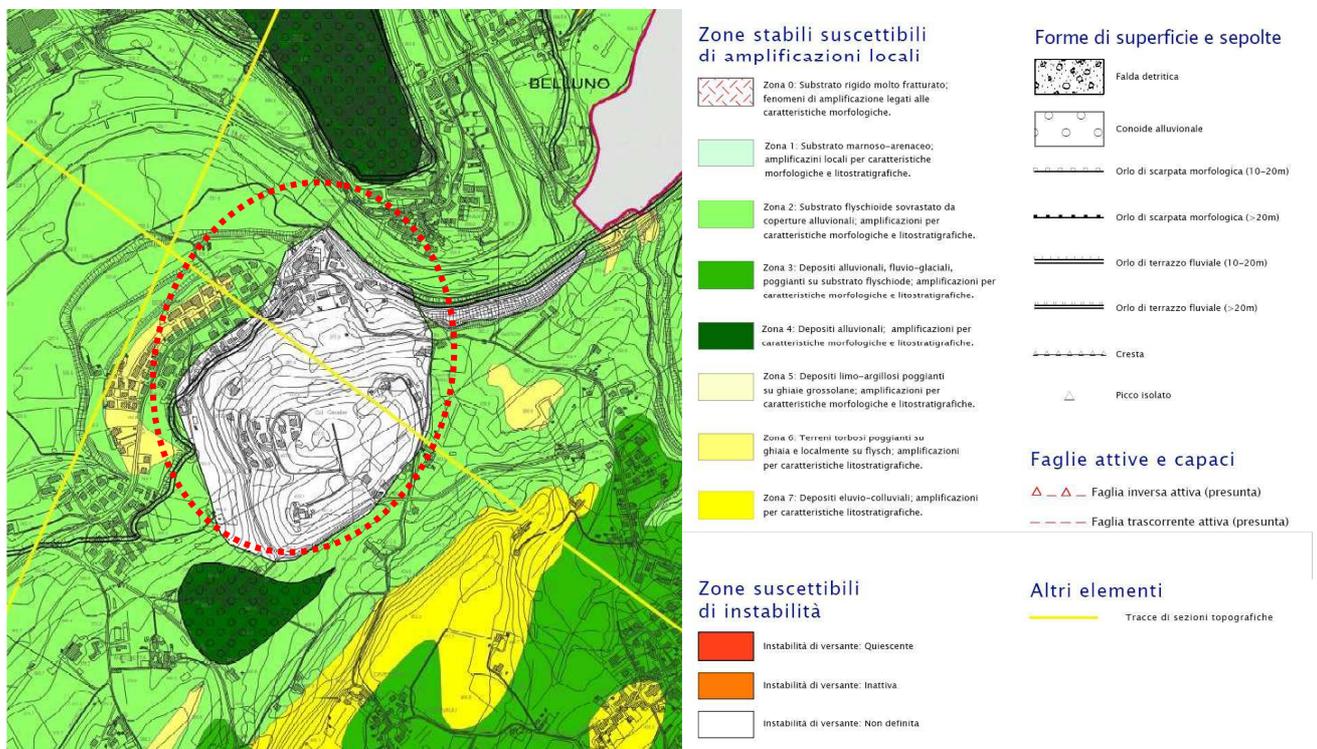
Fig.7

L'area oggetto della presente nota del Col Cavalier, come si evince dalla carta delle **Microzone omogenee illustrata nella Figura 7**, ricade in un'area **"suscettibile di instabilità per instabilità di versante con attività non definita"**.

Ciò significa che in caso di sisma, l'area potrebbe essere soggetta a fenomeni di amplificazione o di riattivazione del fenomeno franoso.
