Progetto per la Riquilificazione Urbana di Belluno Capoluogo

PROGETTO PRELIMINARE

INTERVENTO **1E** Una ciclovia per il Parco Nazionale delle Dolomiti - Ciclabile Antole-Casoni

Relazione tecnico descrittiva e
documentazione fotografica

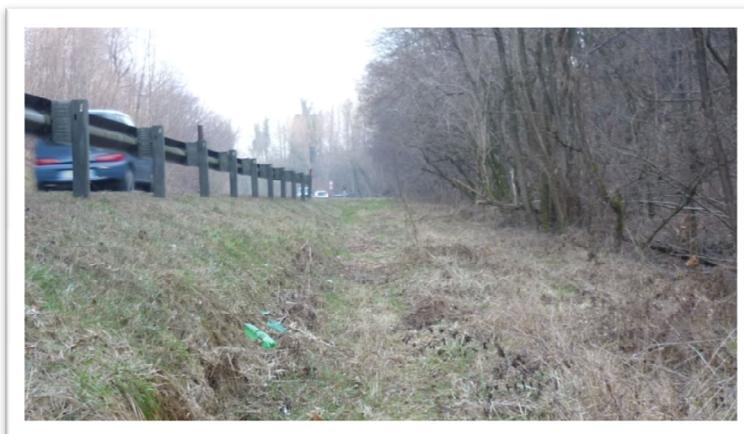
Oggetti lanciati dalla vicina viabilità stradale

Oltre a ciò, il tracciato della ciclabile corre per un lungo tratto affiancato alla nuova strada regionale e la sottopassa in corrispondenza del ponte in pietra in località Casoni. In questi tratti si trovano sul sedime del percorso numerosi oggetti (bottigliette, sacchetti ecc.), che gli automobilisti lanciano dalle auto in movimento.

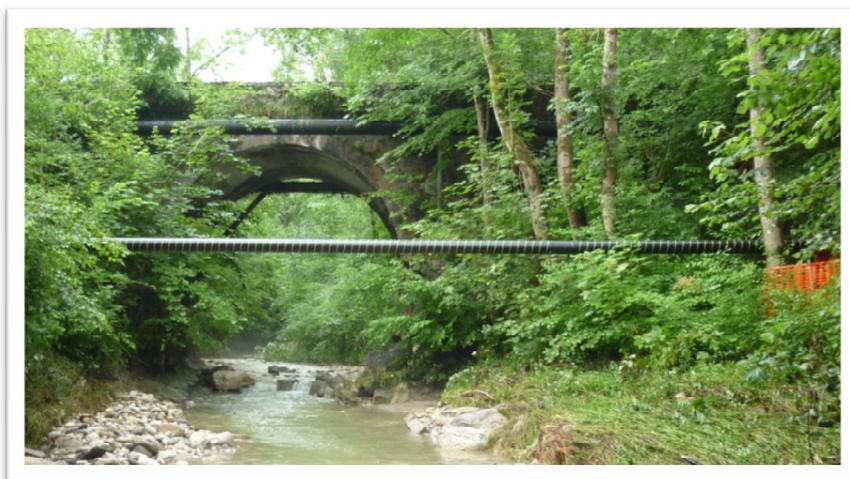
Il ponte visto da valle e con l'infrastruttura del gas in primo piano.

Per quanto riguarda l'antico ponte sul torrente Gresal, realizzato attorno alla metà del 1800 e composto da tre arcate e con bel paramento lapideo, anch'esso si trova in una situazione generale di degrado avanzata e con particolare criticità in corrispondenza delle opere di fondazione in alveo, con addirittura il possibile collasso dell'opera d'arte.

Un eventuale collasso della infrastruttura porterebbe ad una situazione di criticità dell'area, in quanto il materiale di crollo potrebbe creare un piccolo bacino a monte con eventuali gravi ripercussioni a valle, soprattutto sulla vicina tubatura del gas metano in pressione.

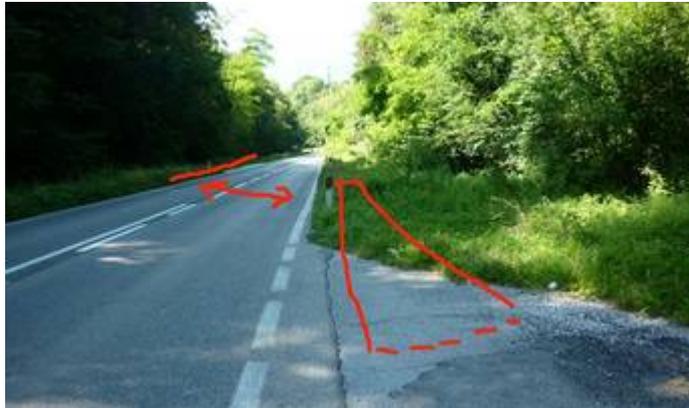
Tratto iniziale per l'immissione in sicurezza nella pista ciclabile da parte dei ciclisti che provengono da Belluno

Sarà inoltre necessario prevedere un piccolo tratto di pista per l'immersione in sicurezza dei ciclisti che provengono da Belluno.

Questo sarà realizzato sul lato opposto alla viabilità ordinaria e in corrispondenza dell'inizio della ciclabile, lato Antole.

necessario. Inoltre la pista dovrà essere protetta sul lato strada da idonee barriere di sicurezza in modo da proteggere i fruitori in transito e durante la sosta prima l'attraversamento della strada principale.

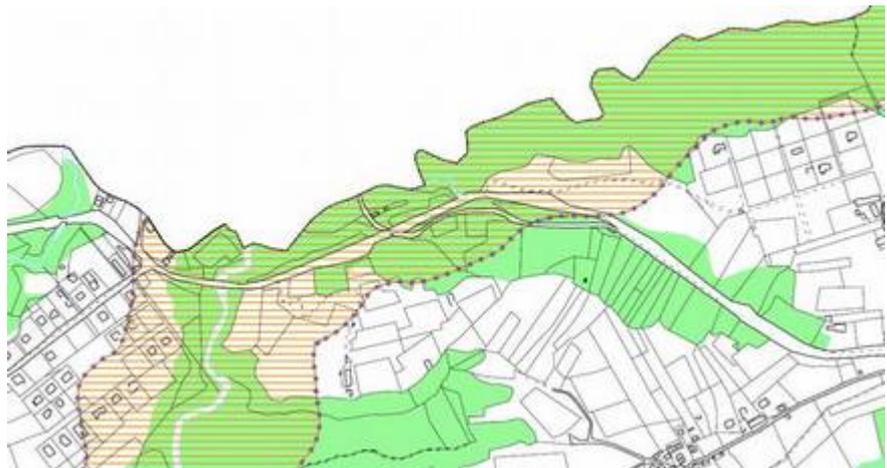
Estratto tavola vincoli culturali-ambientali PRG

Vincolo paesaggistico (Parte III, D.Lgs. 42/2004)

L'ambito è vincolato ai sensi dell'art. 12 comma 1

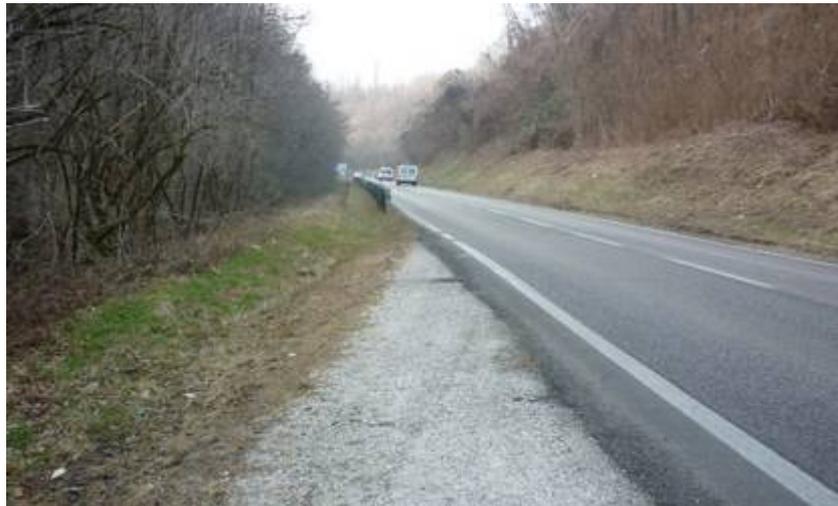
– Località Duron – tratto iniziale della pista ciclabile con vista dell'imbocco del tracciato che si pone alla sinistra del guard-rail. Sulla dx la strada regionale SR203.

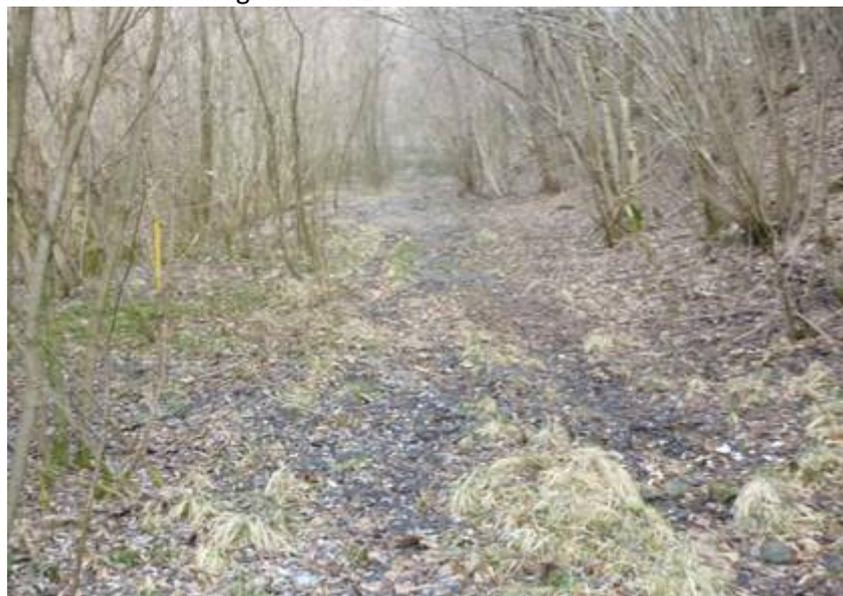
Località Duron – tratto centrale della pista ciclabile con vista del sedime dell'antica via ora in disuso.

La sede stradale, a causa della scarsa manutenzione, risulta in diversi tratti invasa da vegetazione spontanea che ne ha ridotto il sedime. Sono presenti inoltre piccoli ruscelli che affiancano il tracciato ed in caso di forti precipitazioni, esondando, creano solchi e continue deformazioni del piano viario.

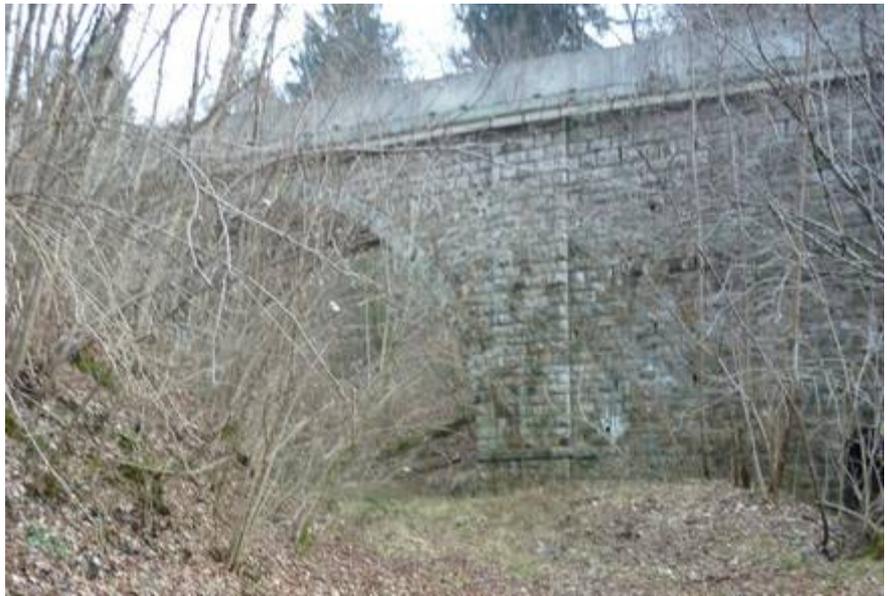
Località Casoni – tratto finale della pista ciclabile con vista del ponte realizzato agli inizi degli anni venti del secolo scorso (SR 203)
– la ciclabile transita sotto l’opera.

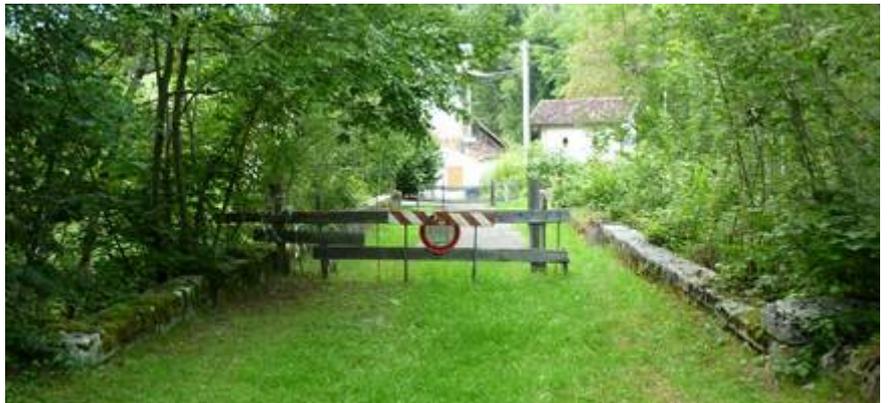
Località Casoni – tratto finale della pista ciclabile e imbocco ponte

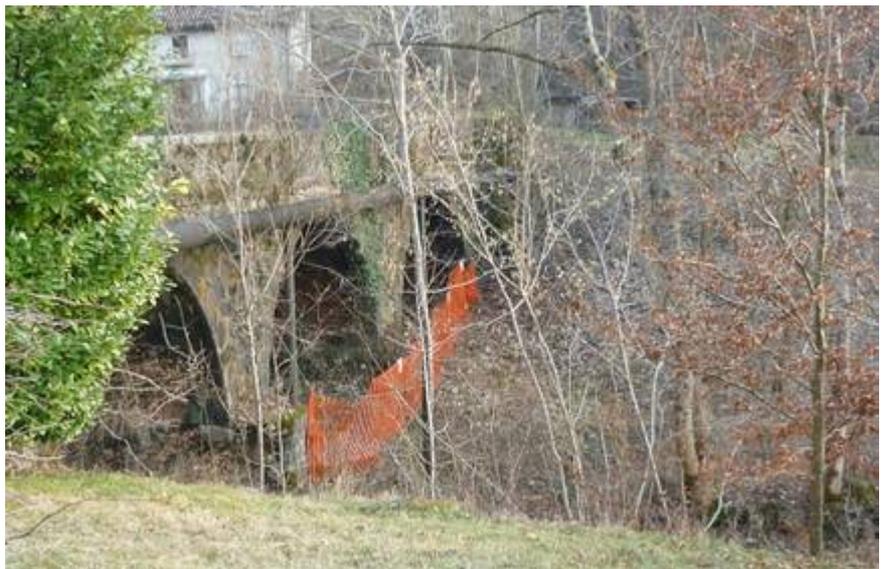
Località Casoni – ponte sul torrente Gresal edificato verso la metà del 1800 all’interno della nuova viabilità tra le località Antole e Peron.

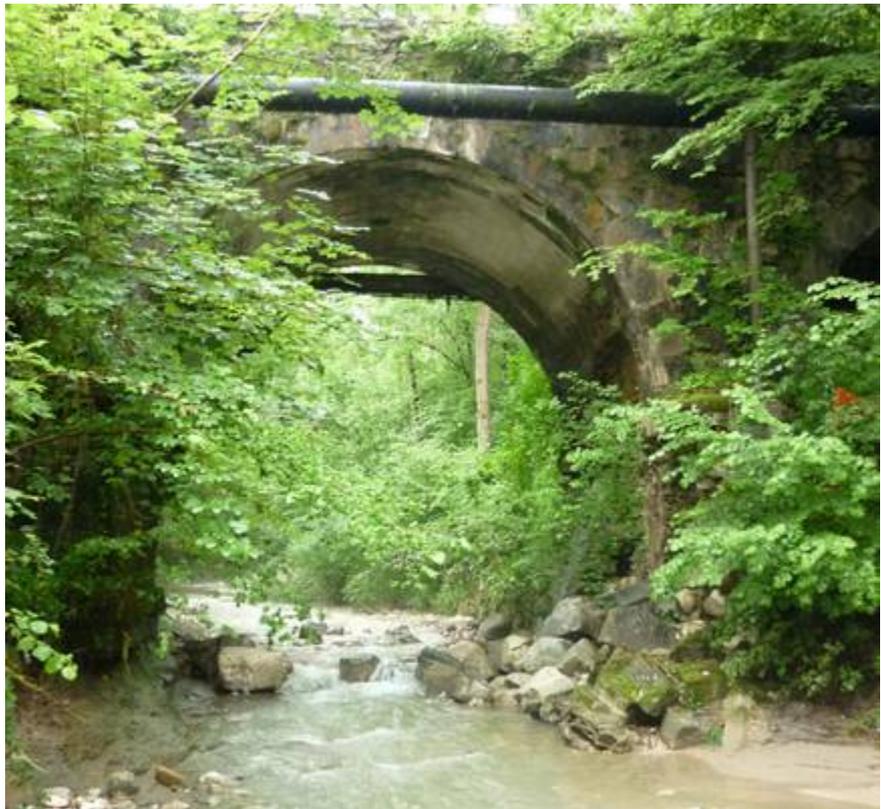
Località Casoni – ponte sul torrente, vista dall'alveo con in evidenza i gravissimi crolli che interessano la pila 1.

- angolata a valle - Realizzazione di controfondazione in corrispondenza del paramento in pietra ancora esistente previo la realizzazione di ancoraggi allo strato roccioso sottostante;
- angolata a monte - Attenta rimozione del materiale crollato in alveo e realizzazione di fondazione come punto precedente; Ricostruzione della spalla d'angolo dal piede alla sommità ;
- fusto centrale - realizzazione di fondazione e ricostruzione del fusto;

- angolata a valle - Attenta rimozione del materiale crollato in alveo e realizzazione di fondazione come punto precedente;
- angolata a monte - Ricostruzione spalla d'angolo dal piede alla sommità;
- parte centrale del fusto, operazioni come punto precedente;
- fusto centrale- realizzazione di fondazione e ricostruzione del fusto;
- Rivestimento ove possibile delle spalle ricostruite con elementi lapidei;
