Comune di Belluno
Provincia di Belluno

PAT

d03

Colonne stratigrafiche indagini pregresse

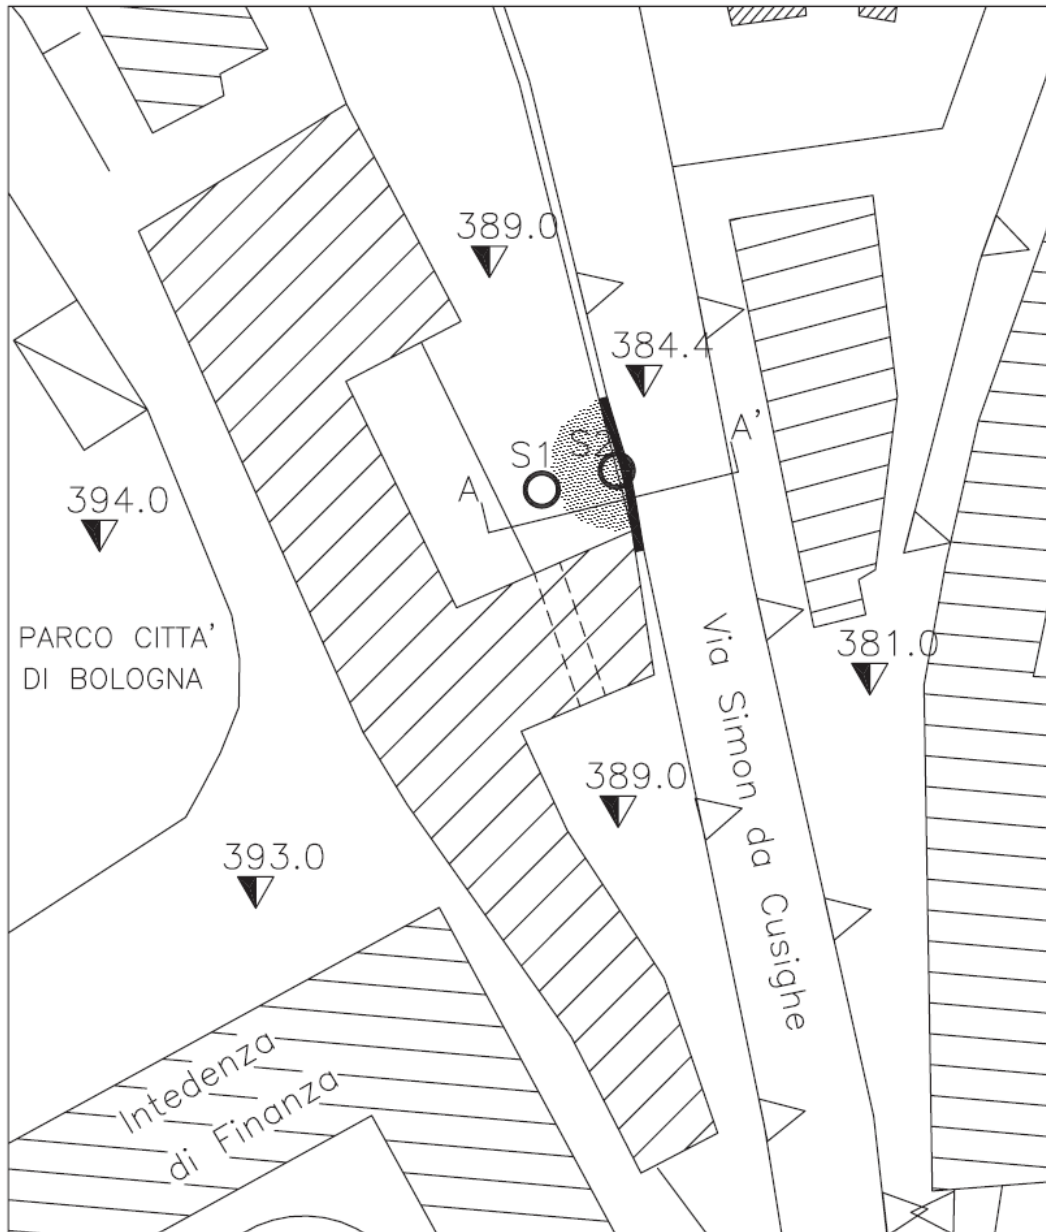
UBICAZIONE SONDAGGI GEOGNOSTICI

S1
○ Ubicazione sondaggi geognostici

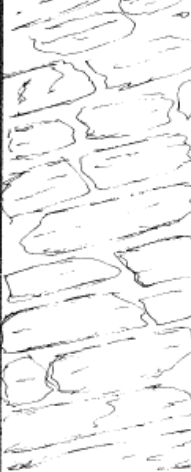
argilla bruno-rossastra			
	5,00

calcarenite fratturata con intercalazioni marnose		12,00	Ø 100
	13,30				Ø 85	A ROTAZIONE
