7.2. Proposte di intervento sulla viabilità principale (tronchi)

7.2.1 Via Feltre

7.2.2 Via Vittorio Veneto

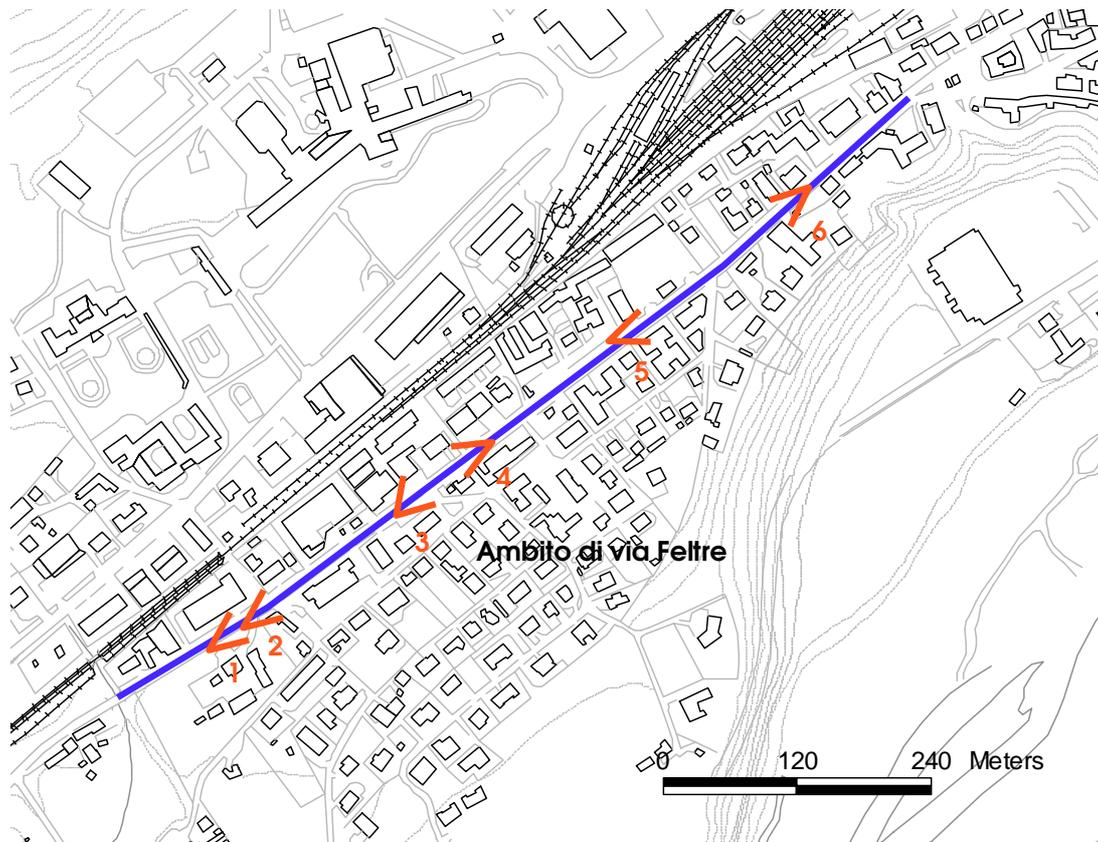
Documentazione fotografica stato di fatto

Si tratta di un tronco stradale di quasi un chilometro di lunghezza, con una sede stradale larga circa 10 metri, attrezzata con una fascia ciclabile, di circa 2 metri, sul lato nord, non separata dal resto della carreggiata, e resa evidente dalla colorazione rossa del manto stradale (ora non chiaramente visibile), mentre sul lato sud è presente una fascia di sosta laterale più o meno discontinua e con diversi regimi di regolamentazione.

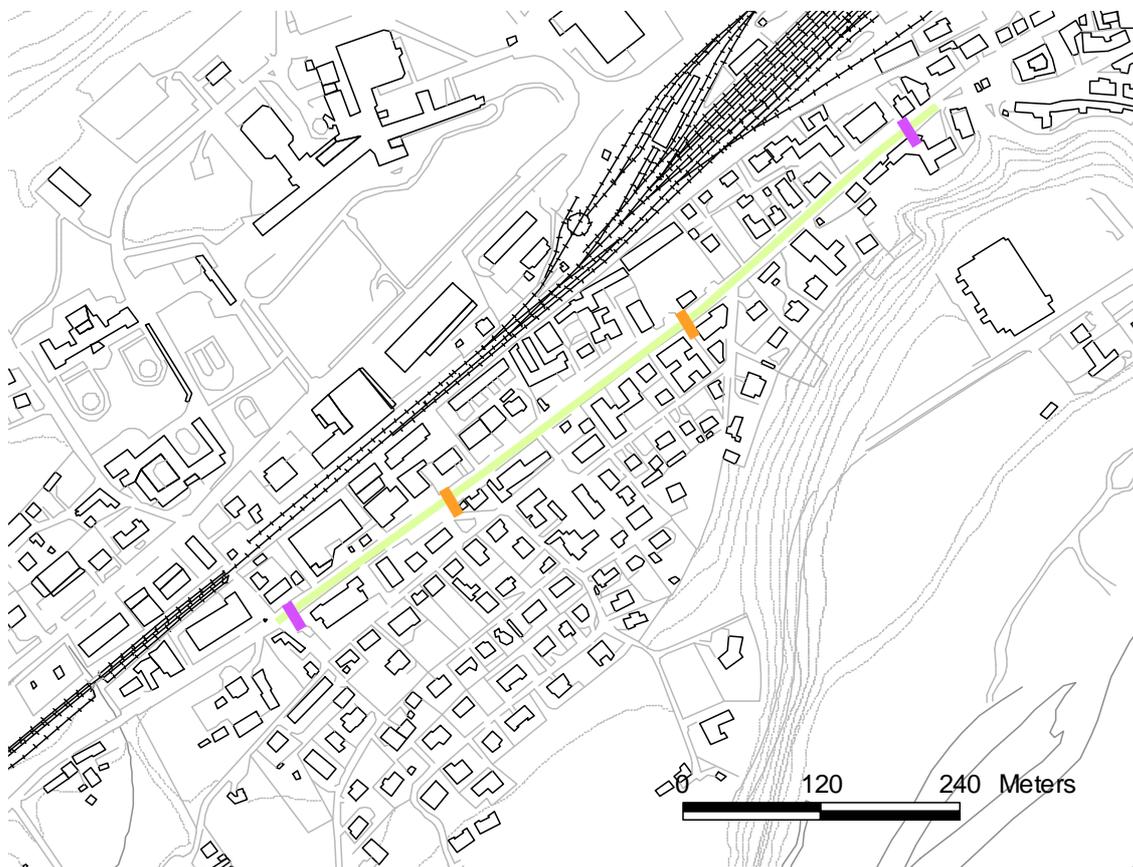
Proposta di intervento

Tipologia interventi:

- Passaggio pedonale rialzato con funzione di soglia (cfr.Fig. 7.14)
- Passaggio pedonale con isola salvagente (cfr. Fig. 7.15)
- Pista ciclabile protetta con separatori

Gli interventi di messa in sicurezza sono quindi rivolti in modo particolare alle utenze deboli (pedoni e ciclisti) con una maggiore protezione della pista ciclabile (marcatore del margine con cordolo sormontabile) e dei passaggi pedonali (isole salvagente).

In particolare il primo e l'ultimo passaggio pedonale potranno essere configurati come elemento di identificazione della soglia di accesso al tratto più frequentato da bici e pedoni, attraverso una sopraelevazione del passaggio pedonale (cfr. Fig. 7.14).

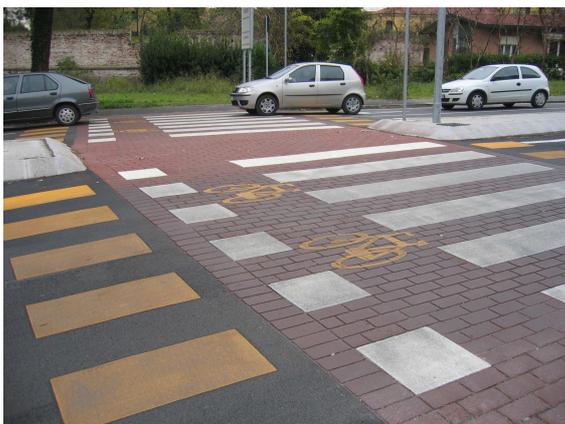
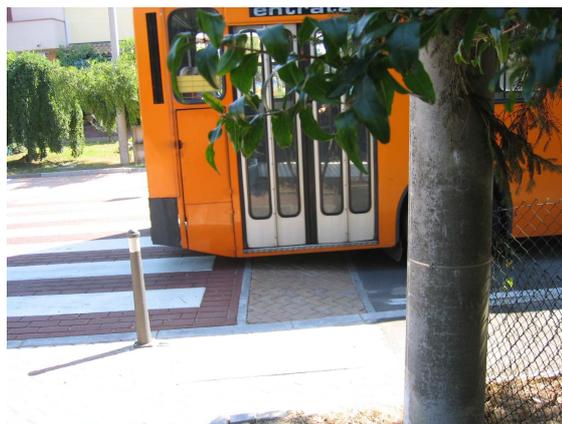
Fig. 7.14

Intervento di rialzamento parziale della piattaforma, per accentuare l'effetto "soglia"

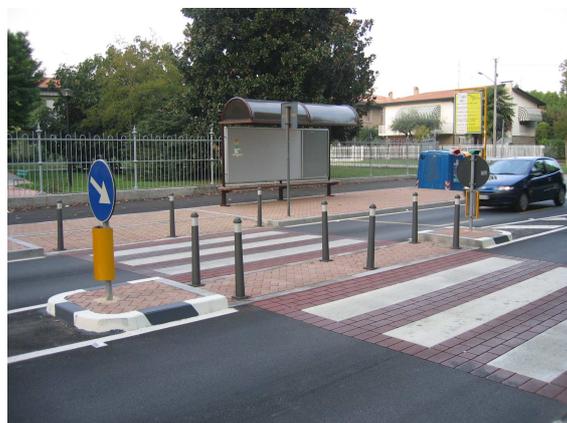
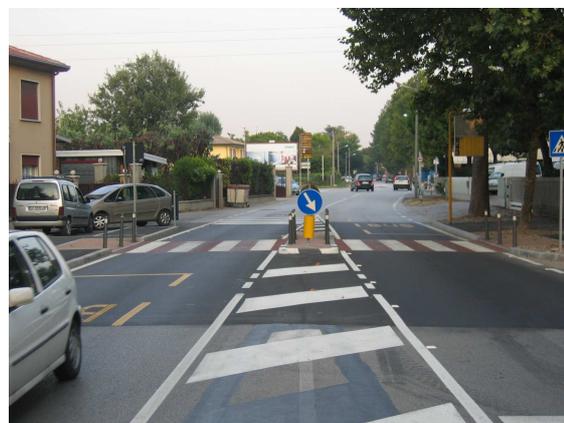
Fig. 7.15

Isola salvagente con evidenziazione del passaggio pedonale.

L'intervento va accompagnato anche dall'adeguamento dell'illuminazione notturna.

Passaggio pedonale con isola salvagente (cfr. Fig. 7.15)
-

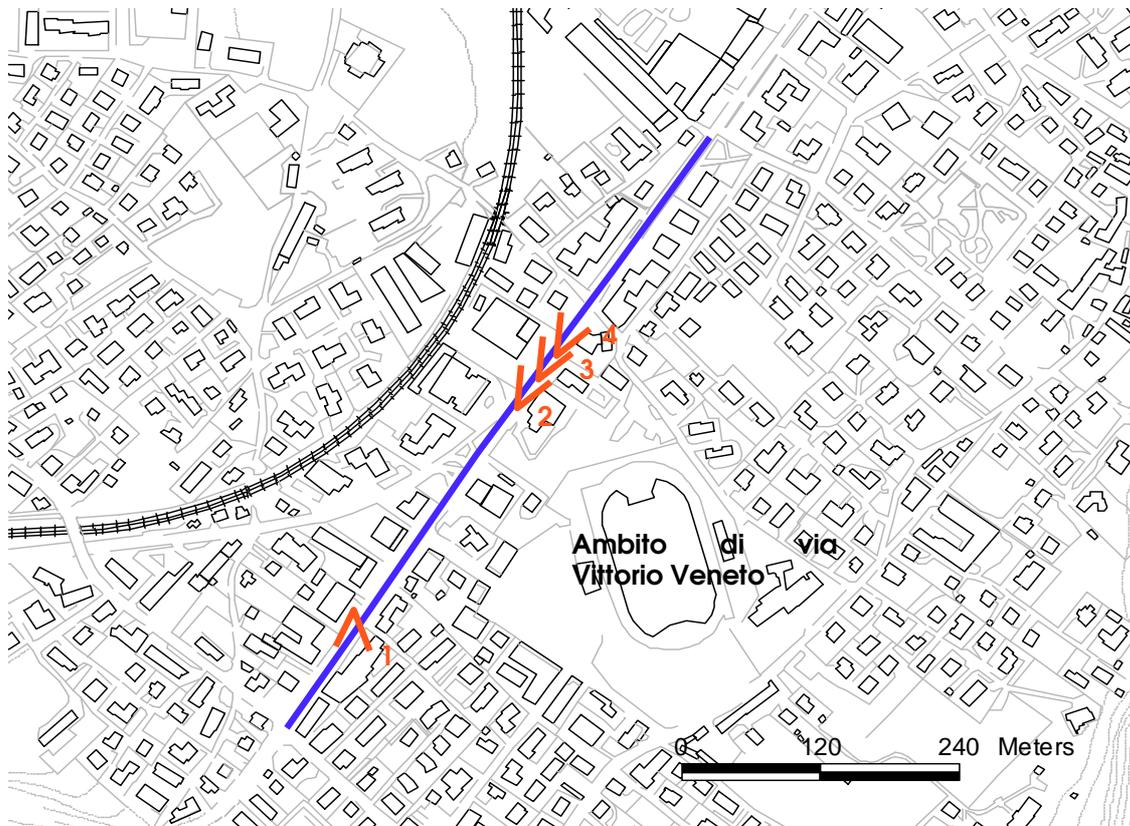
Documentazione fotografica stato di fatto

Via Vittorio Veneto evidenzia una concentrazione di eventi di diversa gravità correlabili all'elevata conflittualità fra le componenti di traffico pesante connesse alla funzione della viabilità primaria e la densità delle attività collocate lungo la via.

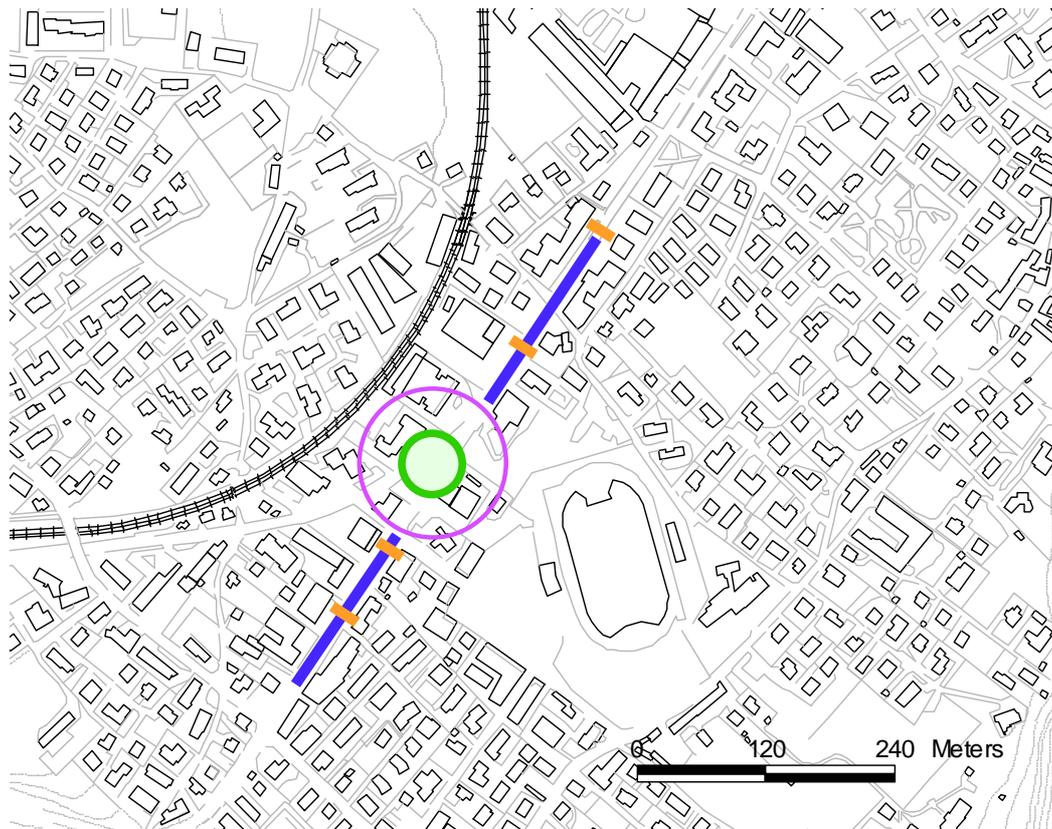
Proposta di intervento

Tipologia interventi:

Fascia centrale con marcatura pavimentazione (cfr. Fig. 7.16)
-

Rotatoria
-

Ambito di intervento della rotatoria

Si propone di agire attraverso la creazione di elementi di soglia (attraversamenti pedonali con isola salvagente) e con interventi di riduzione ottica del modulo delle corsie. Detti interventi andranno a rinforzare l'effetto di riduzione delle velocità attuato con la realizzazione di una nuova rotonda in corrispondenza dell'attuale semaforo.

Andranno considerate le diverse caratteristiche dei due tratti a monte ed a valle della rotonda. Da valutare l'opportunità di eliminare alcuni posti di sosta lato strada nel tratto verso città.
