ELABORATO
A.1

P.E.B.A.

**P.E.B.A. | Piano per l'Eliminazione
delle Barriere Architettoniche
Schede analisi edifici pubblici**

IDENTIFICAZIONE EDIFICO		
Numero scheda	Codice edificio	Foto
01	E.M.

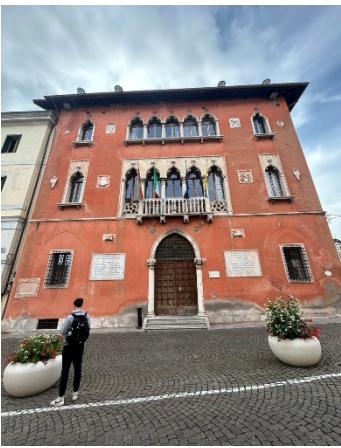
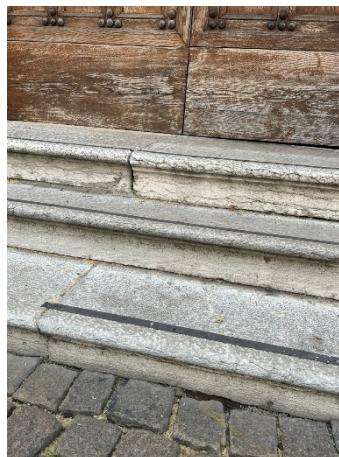
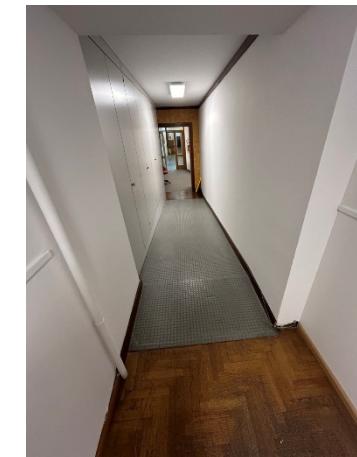
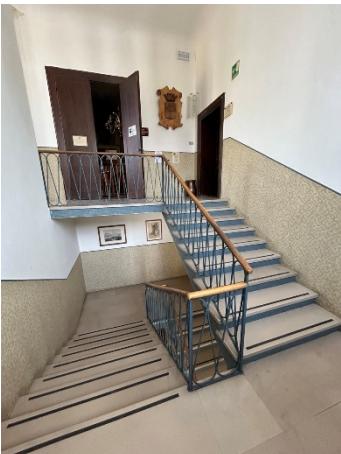
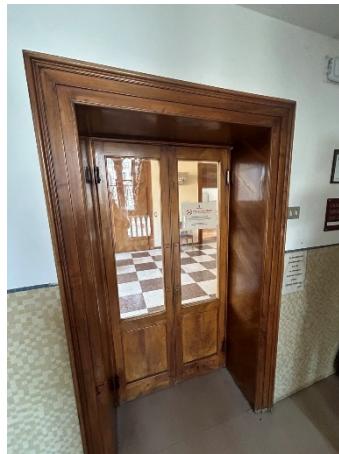
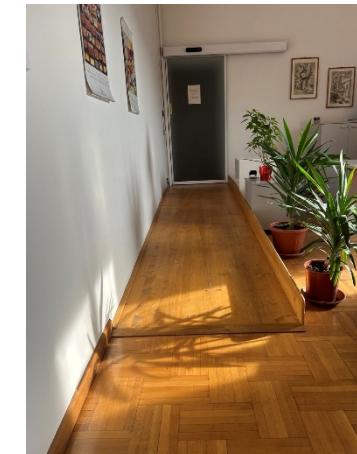
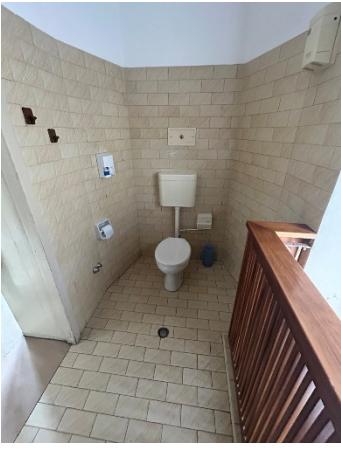
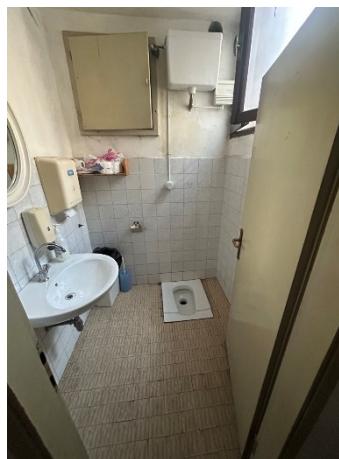
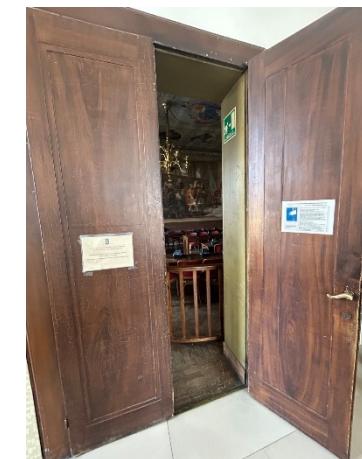
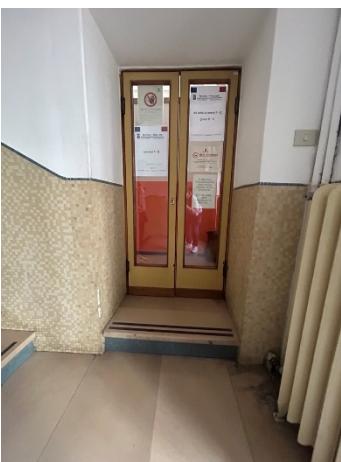
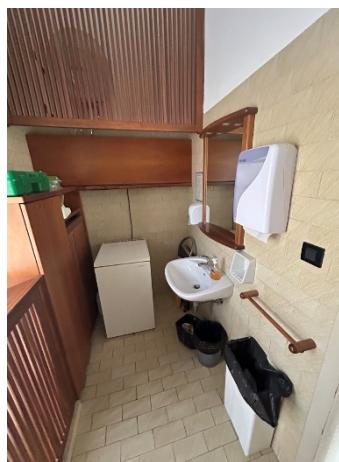
DOCUMENTAZIONE FOTOGRAFICA

1.CARATTERISTICHE EDIFICO PUBBLICO	Descrizione				
Denominazione edificio	Palazzo Rosso sede municipale				
Funzione principale	Sede Uffici comunali				
Indirizzo	Via Duomo n.1				
Stato immobile	Ottimo	Buono <input checked="" type="checkbox"/>	Mediocre	Degradato	
Parcheggio associato	SI

2. ACCESSIBILITA'		SI	NO	Note
1. La finitura della pavimentazione esterna in prossimità dell'accesso risulta in buono stato, non sconnessa e non sdrucciolevole	X			
2. In corrispondenza del vano della porta di accesso, il dislivello, se presente è pari o inferiore a 1 cm		X		
3. In corrispondenza della porta di accesso è presente il simbolo di accessibilità (all. A-B-C D.P.R. 503/96)		X		
4. In corrispondenza di dislivelli pari o superiori a 2,5 cm è presente una rampa per l'accesso	X			Si utilizza la rampa esistente presente all'ex tribunale

5. La rampa ha caratteristiche dimensionali e parapetto a norma e ha una pendenza non superiore all'8% con piani di stazionamento profondi almeno 150 cm ogni 10 m di sviluppo lineare	X

6. In corrispondenza di dislivelli rilevanti è presente un sistema di sollevamento meccanizzato (ascensore, piattaforma elevatrice) per l'accesso		X	
7. Il sistema di sollevamento meccanizzato (ascensore, piattaforma elevatrice) è funzionante			<i>NON VALUTATO PER ASSENZA DELL'ELEMENTO</i>

10. La luce netta della porta d'ingresso è uguale o superiore a 80 cm, la maniglia è collocata ad un'altezza compresa tra 85 e 95 cm e può essere aperta con facilità	X

11. Eventuali elementi trasparenti sono presegnalati	X		
12. La segnaletica è chiara, esauriente e facilmente leggibile	X

4. La larghezza della scala è uguale o superiore a 120 cm, con pedata minimo di 30 cm	X		
5. Il parapetto è presente e ha un'altezza non inferiore a 100 cm	X		
6. È presente il corrimano su entrambi i lati del corpo scala, posto ad un'altezza compresa tra 90 e 100 cm e sborda di 30 cm oltre l'inizio e la fine delle rampe		X	
7. In caso di utenza prevalente di bambini è presente un secondo corrimano ad un'altezza di 75 cm dal piano di calpestio			<i>NON VALUTATO PER ASSENZA DELL'ELEMENTO</i>
8. L'illuminazione del corpo scala è sufficiente	X

4. SERVIZIO IGienICO			
Descrizione	SI	NO	Note
1. È presente almeno un servizio igienico accessibile con caratteristiche dimensionali adeguate alla normativa		X	DIMENSIONI cm 150 x 150 (con lavabo cm 180 x 180)
2. È presente almeno un servizio igienico accessibile nelle zone di maggior afflusso degli sportelli aperti al pubblico		X	
3. Sanitari e accessori (come maniglioni) sono presenti e utilizzabili da una persona in sedia a rotelle con caratteristiche dimensionali adeguate alla normativa		X	ALTEZZA MANIGLIONE compresa tra cm 75 e 85
4. È presente la segnaletica di avviso "bagno disabile" affissa sulla porta di accesso al servizio		X	
5. Negli impianti sportivi e nelle palestre comunali sono presenti docce adeguate alla normativa			<i>NON VALUTATO PER ASSENZA DELL'ELEMENTO</i>

5. PERCORSO INTERNO			
Descrizione		SI	NO
		Note	
1. La finitura della pavimentazione risulta in buono stato e antisdruciolevole		X	
2. I corridoi o percorsi hanno larghezza minima di 100 cm e presentano allargamenti atti a consentire l'inversione di marcia posti ogni 10 m di sviluppo lineare		X	
3. Il percorso risulta piano e/o in presenza di dislivelli sono presenti delle rampe		X	
4. I corridoi sono dotati di sufficiente illuminazione		X	
5. Gli arredi fissi sono posti in modo tale da non arrecare ostacolo o impedimenti per il transito o per lo svolgimento di attività anche per persone disabili		X	
6. La segnaletica è chiara, esauriente e facilmente leggibile		X

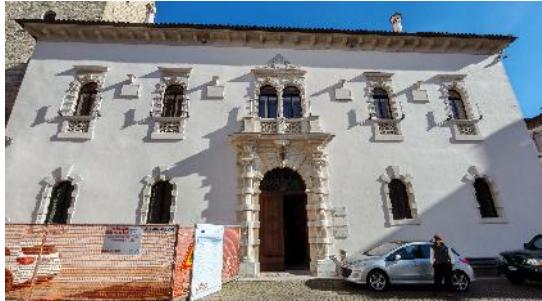
DOCUMENTAZIONE FOTOGRAFICA

1.CARATTERISTICHE EDIFICO PUBBLICO	Descrizione				
Denominazione edificio	Palazzo Dei Vescovi ora Auditorium (in fase di ultimazione restauro)				
Funzione principale	Attività culturali				
Indirizzo	Piazza Duomo n.35				
Stato immobile	Ottimo	X	Buono	Mediocre	Degrado
Parcheggio associato	SI

2. ACCESSIBILITA'			Note
Descrizione	SI	NO	
1. La finitura della pavimentazione esterna in prossimità dell'accesso risulta in buono stato, non sconnessa e non sdrucciolevole	X		INGRESSO
2. In corrispondenza del vano della porta di accesso, il dislivello, se presente è pari o inferiore a 1 cm		X	
3. In corrispondenza della porta di accesso è presente il simbolo di accessibilità (all. A-B-C D.P.R. 503/96)		X	
4. In corrispondenza di dislivelli pari o superiori a 2,5 cm è presente una rampa per l'accesso	X

8. Il pianerottolo di arrivo è dimensionato in modo tale che risulti di 150x180 cm	X		ZONA ANTISTANTE RAMPA
9. La zona antistante/retrostante alla porta di accesso è complanare e con una profondità non inferiore a 140/140 cm	X

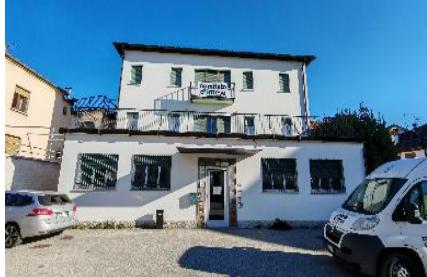
IDENTIFICAZIONE EDIFICO		
Numero scheda	Codice edificio	Foto
12	E.A.

1.CARATTERISTICHE EDIFICO PUBBLICO	Descrizione				
Denominazione edificio	Fabbricato Ex Pretura ora Centro Servizio per il Volontariato				
Funzione principale	Uffici/ Associazioni				
Indirizzo	Via Del Piave n.5				
Stato immobile	Ottimo	Buono	X	Mediocre	Degrado
Parcheggio associato	SI

2. ACCESSIBILITA'				
Descrizione		SI	NO	Note
1. La finitura della pavimentazione esterna in prossimità dell'accesso risulta in buono stato, non sconnessa e non sdrucciolevole	X			INGRESSO
2. In corrispondenza del vano della porta di accesso, il dislivello, se presente è pari o inferiore a 1 cm	X			
3. In corrispondenza della porta di accesso è presente il simbolo di accessibilità (all. A-B-C D.P.R. 503/96)		X		
4. In corrispondenza di dislivelli pari o superiori a 2,5 cm è presente una rampa per l'accesso		X

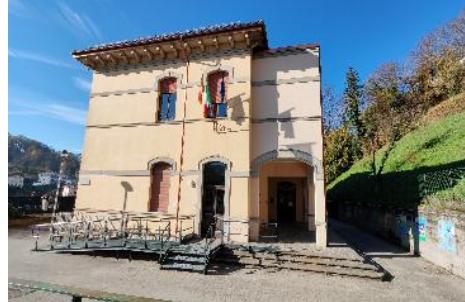
IDENTIFICAZIONE EDIFICO		
Numero scheda	Codice edificio	Foto
14	E.I.

1.CARATTERISTICHE EDIFICO PUBBLICO	Descrizione				
Denominazione edificio	Scuola Primaria "Francesco Pellegrini" di Borgo Piave				
Funzione principale	Servizio di Istruzione pubblica				
Indirizzo	Via Rugo n.44				
Stato immobile	Ottimo	Buono	X	Mediocre	Degrado
Parcheggio associato	NO

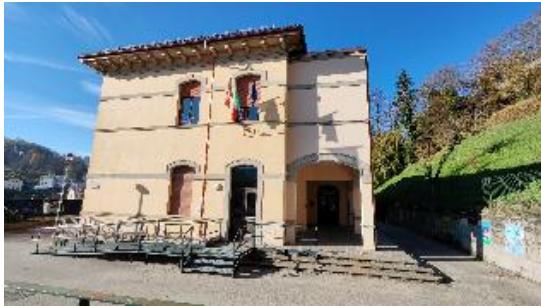
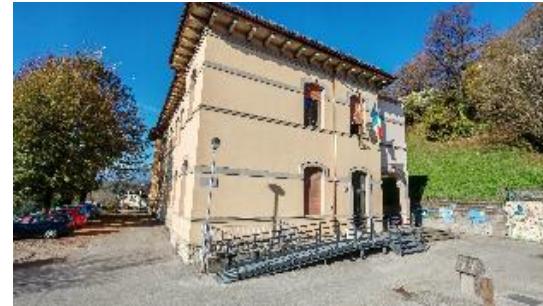
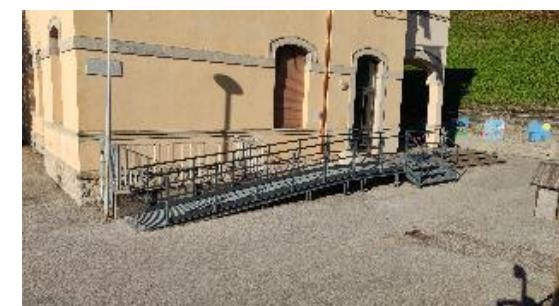
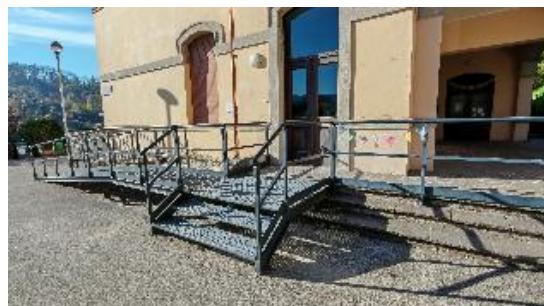
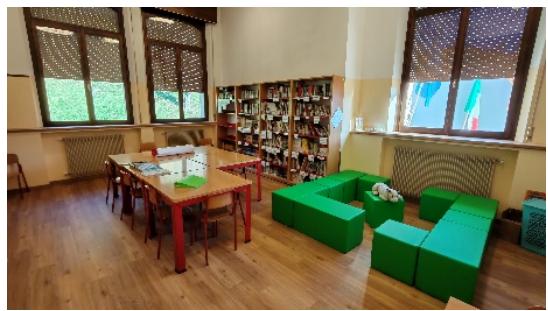
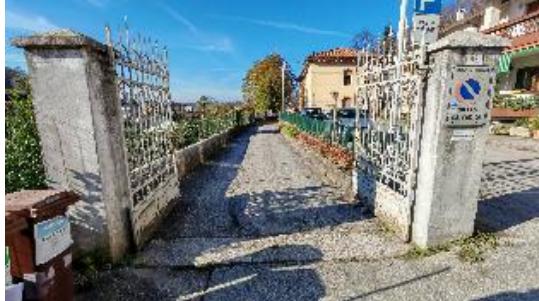
DOCUMENTAZIONE FOTOGRAFICA

2. ACCESSIBILITA'				
Descrizione	SI	NO	Note	
1. La finitura della pavimentazione esterna in prossimità dell'accesso risulta in buono stato, non sconnessa e non sdrucciolevole	X		INGRESSO	
2. In corrispondenza del vano della porta di accesso, il dislivello, se presente è pari o inferiore a 1 cm	X			
3. In corrispondenza della porta di accesso è presente il simbolo di accessibilità (all. A-B-C D.P.R. 503/96)		X		
4. In corrispondenza di dislivelli pari o superiori a 2,5 cm è presente una rampa per l'accesso	X

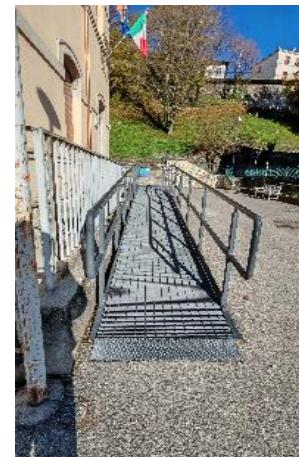
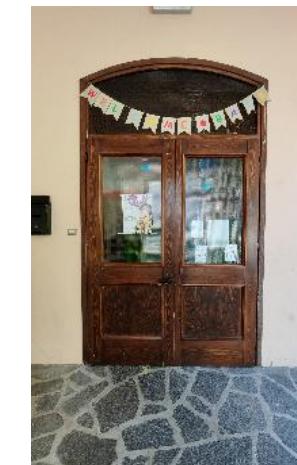
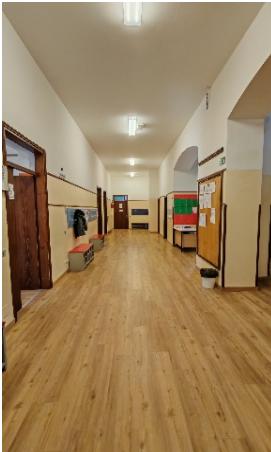
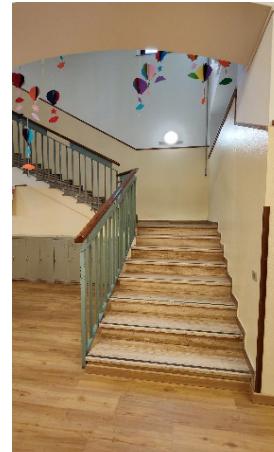
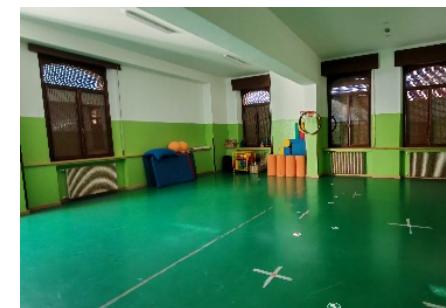
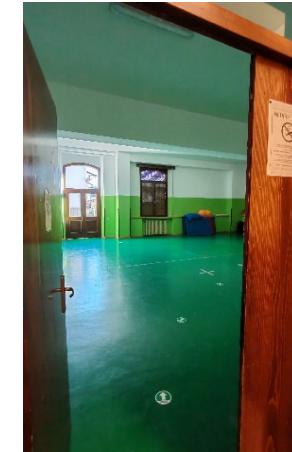
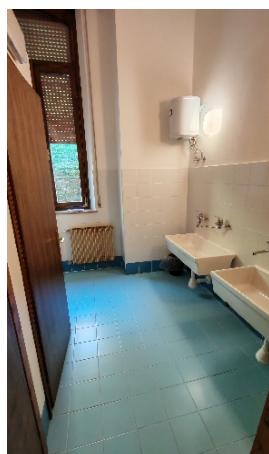
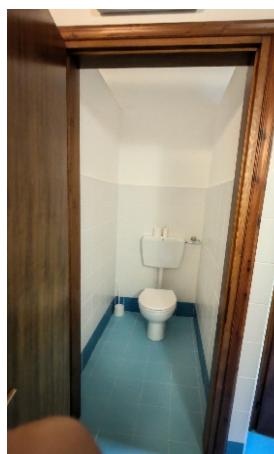
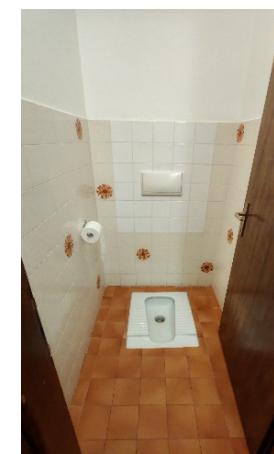
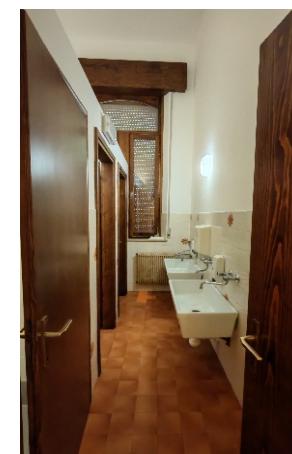
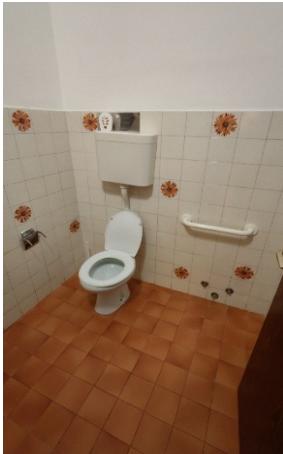
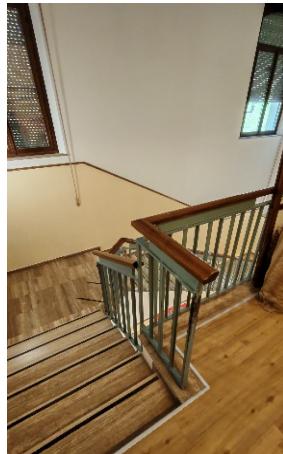
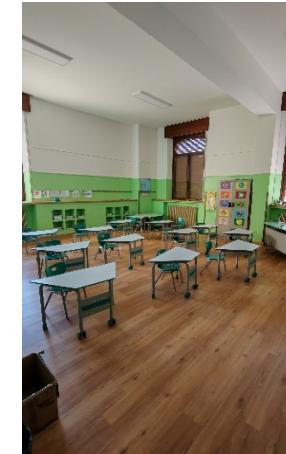
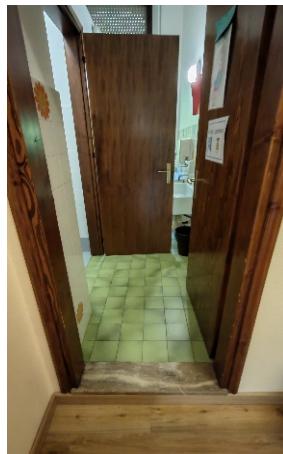
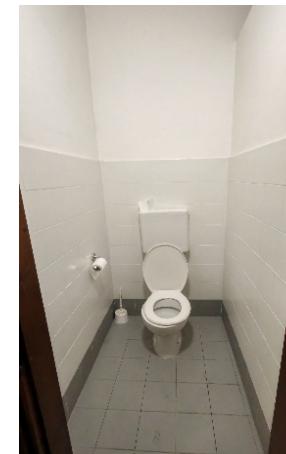
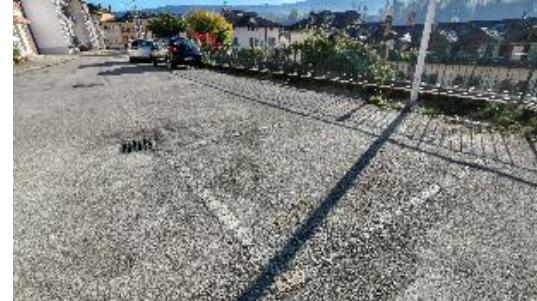
8. Il pianerottolo di arrivo è dimensionato in modo tale che risulti di 150x180 cm			<i>NON VALUTATO PER ASSENZA DELL'ELEMENTO</i>
9. La zona antistante/retrostante alla porta di accesso è complanare e con una profondità non inferiore a 140/140 cm			<i>NON VALUTATO PER ASSENZA DELL'ELEMENTO</i>

SCHEDA 14	Punteggio	Grado di accessibilità	
	0,59	MA

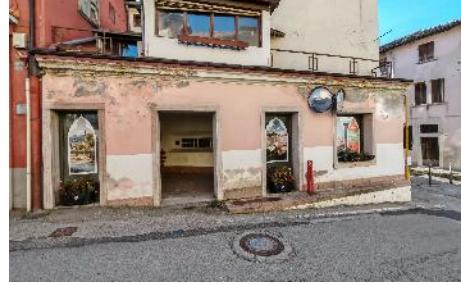
IDENTIFICAZIONE EDIFICO		
Numero scheda	Codice edificio	Foto
15	E.T.

1.CARATTERISTICHE EDIFICO PUBBLICO	Descrizione			
Denominazione edificio	Locale per fermata autobus di Borgo Piave			
Funzione principale	Servizio pubblico			
Indirizzo	Via Uniera dei Zater			
Stato immobile	Ottimo	Buono	Mediocre X	Degrado
Parcheggio associato	NO

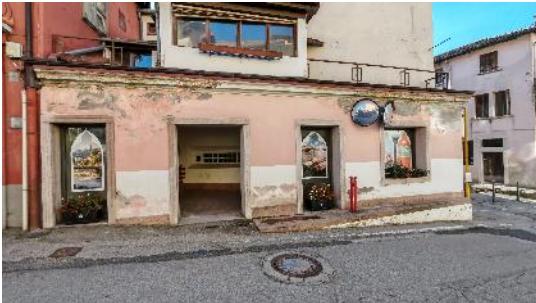
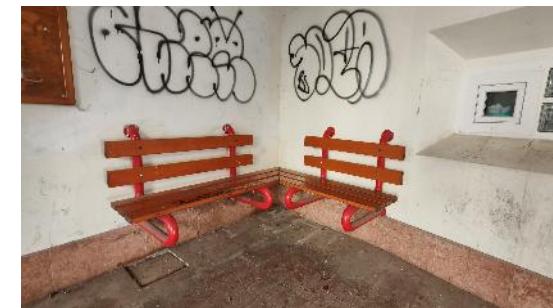
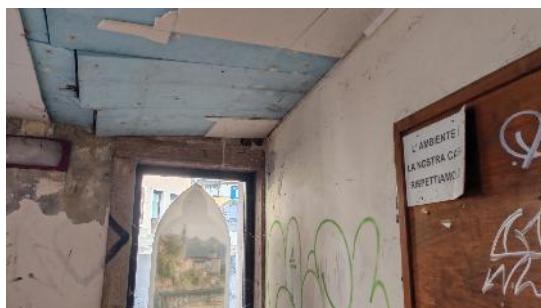
DOCUMENTAZIONE FOTOGRAFICA

2. ACCESSIBILITA'	SI	NO	Note
1. La finitura della pavimentazione esterna in prossimità dell'accesso risulta in buono stato, non sconnessa e non sdrucciolevole	X		INGRESSO
2. In corrispondenza del vano della porta di accesso, il dislivello, se presente è pari o inferiore a 1 cm	X		
3. In corrispondenza della porta di accesso è presente il simbolo di accessibilità (all. A-B-C D.P.R. 503/96)		X	
4. In corrispondenza di dislivelli pari o superiori a 2,5 cm è presente una rampa per l'accesso		X

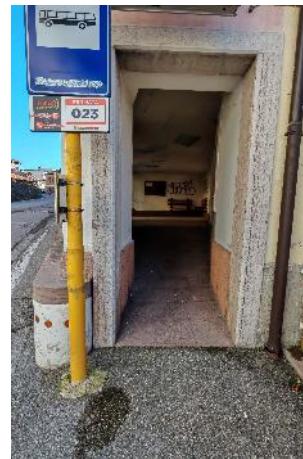
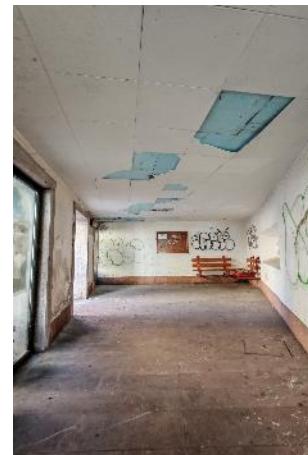
8. Il pianerottolo di arrivo è dimensionato in modo tale che risulti di 150x180 cm			<i>NON VALUTATO PER ASSENZA DELL'ELEMENTO</i>
9. La zona antistante/retrostante alla porta di accesso è complanare e con una profondità non inferiore a 140/140 cm			<i>NON VALUTATO PER ASSENZA DELL'ELEMENTO</i>

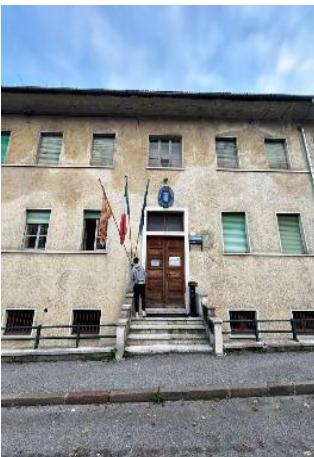
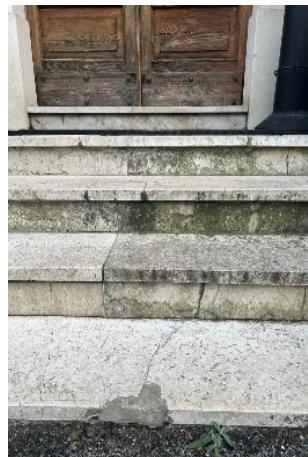
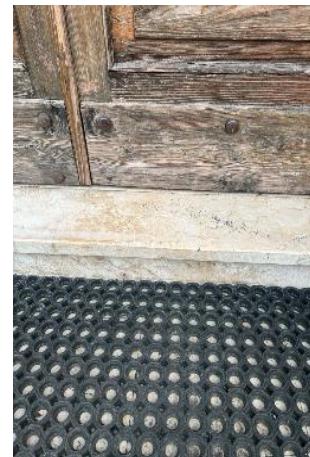
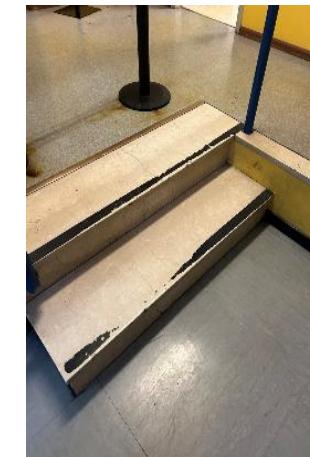
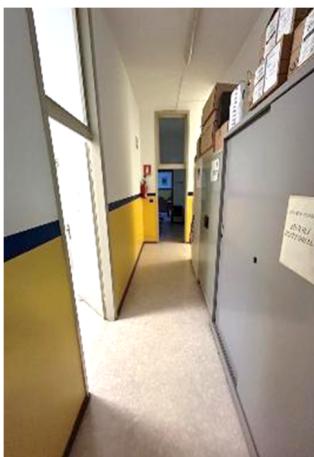
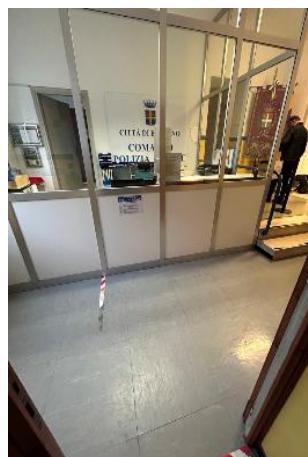
DOCUMENTAZIONE FOTOGRAFICA

1.CARATTERISTICHE EDIFICO PUBBLICO	Descrizione			
Denominazione edificio	Ex Comando Polizia locale di Belluno			
Funzione principale	Servizio pubblico			
Indirizzo	Via Aristide Gabelli n.9			
Stato immobile	Ottimo	Buono <input checked="" type="checkbox"/>	Mediocre	Degrado
Parcheggio associato	NO

VALUTAZIONE GRADO DI ACCESSIBILITÀ'			
Punteggi	1 – Valutazione positiva dell'aspetto indagato		
	0 – Valutazione negativa dell'aspetto indagato		
	0,5 – Lieve consistenza della problematica riscontrata o aspetto indagato parzialmente negativo		
Quantificazione grado di accessibilità	0 – 0.39	NON ACCESSIBILE	NA
	0.40 – 0.68	MEDIAMENTE ACCESSIBILE	MA
	0.69 – 1	ACCESSIBILE	A

SCHEDA 16	Punteggio	Grado di accessibilità	
	0,46	MA

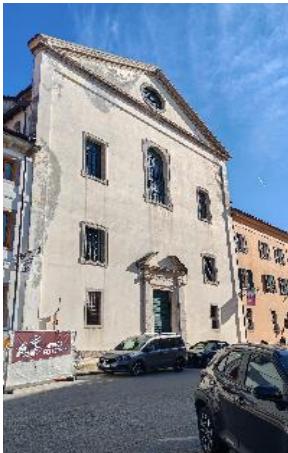
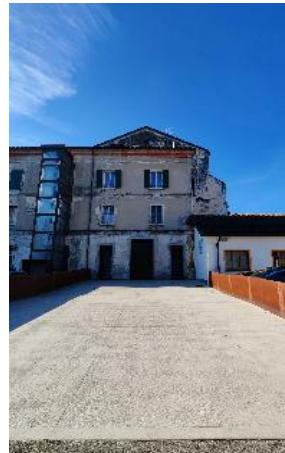
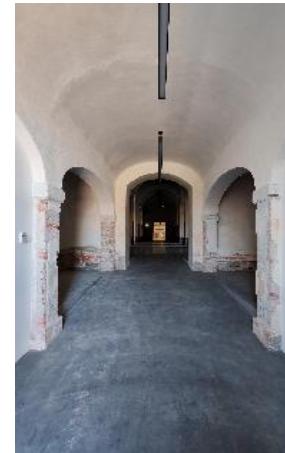
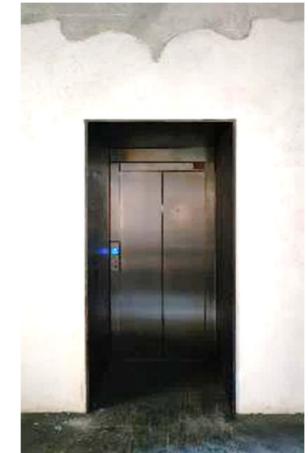
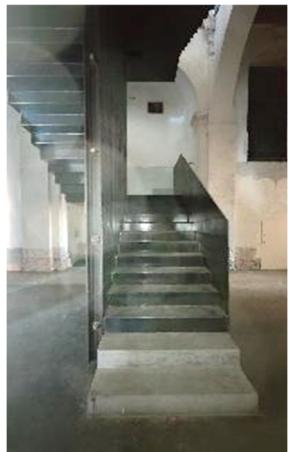
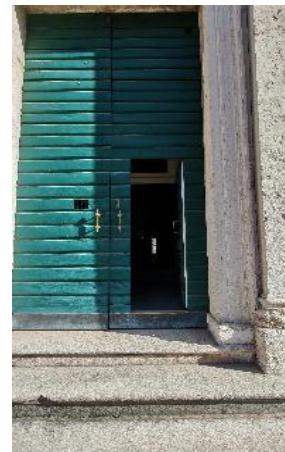
DOCUMENTAZIONE FOTOGRAFICA

1.CARATTERISTICHE EDIFICO PUBBLICO	Descrizione				
Denominazione edificio	Porzione Compendio Immobiliare Ex Chiesa Sant'Ignazio dei Gesuiti				
Funzione principale	Attività culturali				
Indirizzo	Via Tasso n.22				
Stato immobile	Ottimo	X	Buono	Mediocre	Degrado
Parcheggio associato	NO

SCHEDA 17	Punteggio	Grado di accessibilità	
	0,87	A

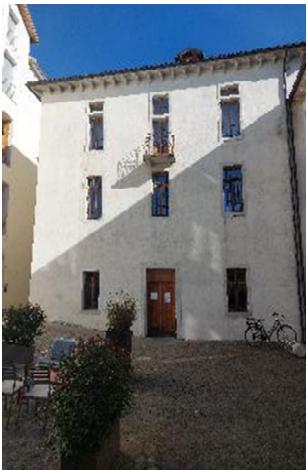
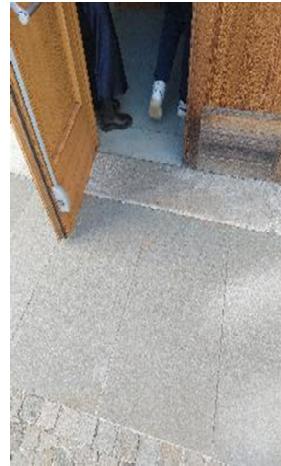
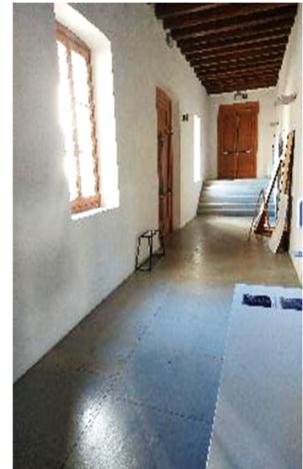
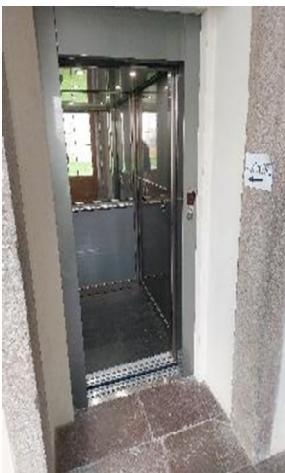
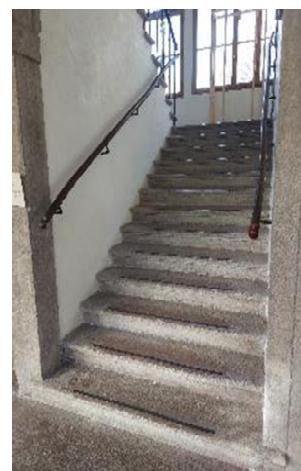
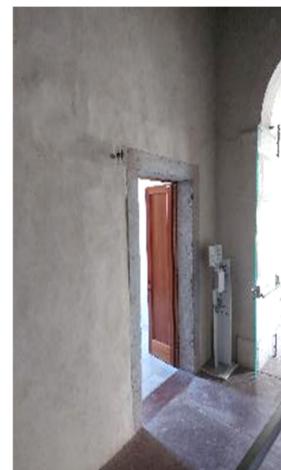
DOCUMENTAZIONE FOTOGRAFICA

1.CARATTERISTICHE EDIFICO PUBBLICO	Descrizione				
Denominazione edificio	Palazzo Bembo (ex Ospedale Civile) ora sede L.U.I.S.S. Belluno				
Funzione principale	Attività didattiche				
Indirizzo	Via Loreto n.32				
Stato immobile	Ottimo	X	Buono	Mediocre	Degrado
Parcheggio associato	NO
