SCHEDA 22	Punteggio	Grado di accessibilità	
	0,69	A

1. CARATTERISTICHE EDIFICO PUBBLICO	Descrizione			
Denominazione edificio	Scuola secondaria di I grado "Sebastiano Ricci" Istituto Comprensivo Statale 1 di Belluno			
Funzione principale	Servizio di Istruzione pubblica			
Indirizzo	Via Cavour n.6			
Stato immobile	Ottimo	Buono <input checked="" type="checkbox"/>	Mediocre	Degradato
Parcheggio associato	NO

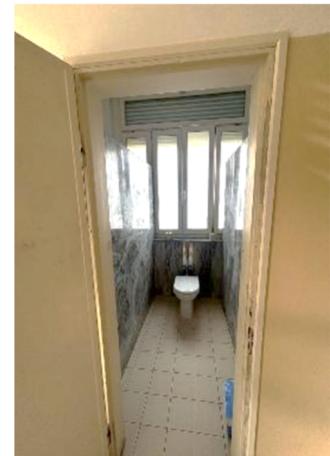
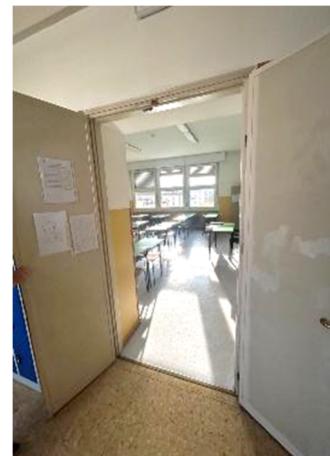
DOCUMENTAZIONE FOTOGRAFICA

2. ACCESSIBILITA'			
Descrizione	SI	NO	Note
1. La finitura della pavimentazione esterna in prossimità dell'accesso risulta in buono stato, non sconnessa e non sdruciolabile	<input checked="" type="checkbox"/>		INGRESSO
2. In corrispondenza del vano della porta di accesso, il dislivello, se presente è pari o inferiore a 1 cm	<input checked="" type="checkbox"/>		
3. In corrispondenza della porta di accesso è presente il simbolo di accessibilità (all. A-B-C D.P.R. 503/96)		<input checked="" type="checkbox"/>	
4. In corrispondenza di dislivelli pari o superiori a 2,5 cm è presente una rampa per l'accesso	<input checked="" type="checkbox"/>

3. COLLEGAMENTI VERTICALI			
Descrizione	SI	NO	Note
1. È presente all'interno dell'edificio un sistema di sollevamento ai piani superiori (ascensore, piattaforma elevatrice, servo scala) con caratteristiche dimensionali a norma	X		ASCENSORE
2. Gli accessori (interruttori, avvisatore acustico, allarme...) sono posti ad un'altezza compresa tra 40 e 140 cm da terra	X		
3. Le scale sono dotate di marca gradino antiscivolo a contrasto cromatico leggibile su ciascuna pedata e hanno segnale al pavimento situato a 30 cm che segna l'inizio e la fine della rampa stessa	X

4. SERVIZIO IGienICO			
Descrizione	SI	NO	Note
1. È presente almeno un servizio igienico accessibile con caratteristiche dimensionali adeguate alla normativa	X		DIMENSIONI cm 150 x 150 (con lavabo cm 180 x 180)
2. È presente almeno un servizio igienico accessibile nelle zone di maggior afflusso degli sportelli aperti al pubblico	X		
3. Sanitari e accessori (come maniglioni) sono presenti e utilizzabili da una persona in sedia a rotelle con caratteristiche dimensionali adeguate alla normativa	X		ALTEZZA MANIGLIONE compresa tra cm 75 e 85
4. È presente la segnaletica di avviso "bagno disabile" affissa sulla porta di accesso al servizio		X	
5. Negli impianti sportivi e nelle palestre comunali sono presenti docce adeguate alla normativa		X

5. PERCORSO INTERNO				
Descrizione		SI	NO	Note
1. La finitura della pavimentazione risulta in buono stato e antisdruciolevo		X		
2. I corridoi o percorsi hanno larghezza minima di 100 cm e presentano allargamenti atti a consentire l'inversione di marcia posti ogni 10 m di sviluppo lineare		X		
3. Il percorso risulta piano e/o in presenza di dislivelli sono presenti delle rampe			X	
4. I corridoi sono dotati di sufficiente illuminazione		X		
5. Gli arredi fissi sono posti in modo tale da non arrecare ostacolo o impedimenti per il transito o per lo svolgimento di attività anche per persone disabili		X		
6. La segnaletica è chiara, esauriente e facilmente leggibile		X

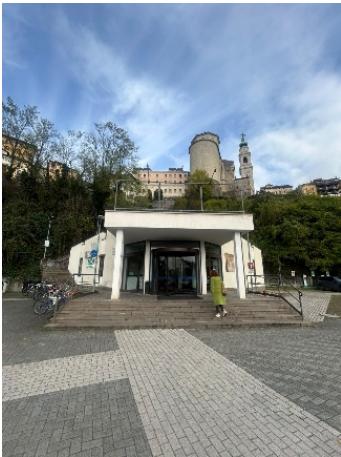
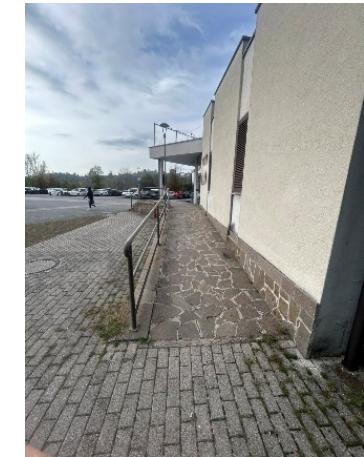
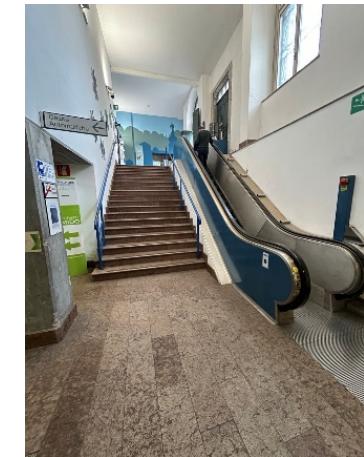
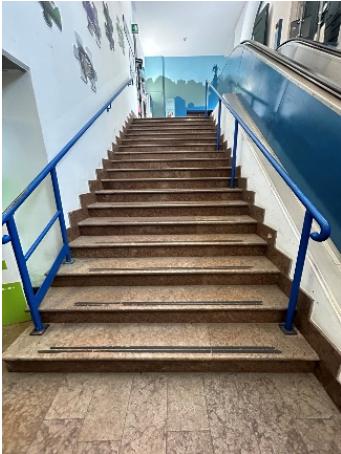
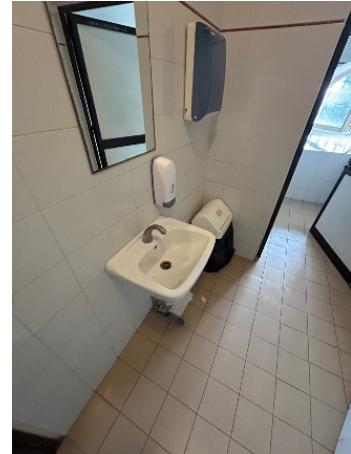
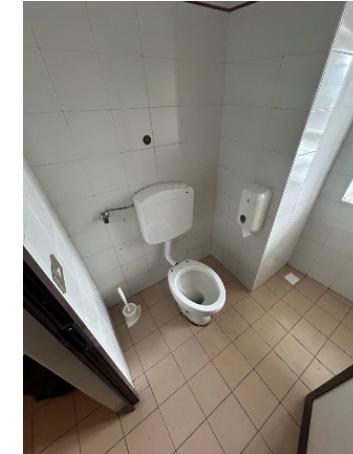
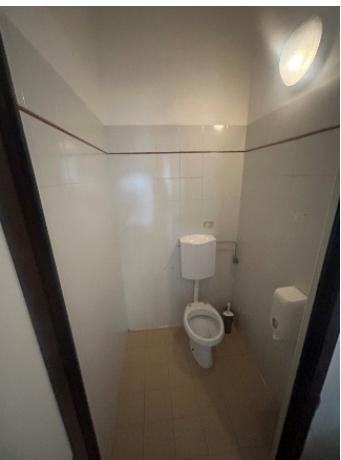
DOCUMENTAZIONE FOTOGRAFICA

SCHEDA 23	Punteggio	Grado di accessibilità	
	0,70	A

3. COLLEGAMENTI VERTICALI		SCALE MOBILI NON ACCESSIBILI	
Descrizione	SI	NO	Note
1. È presente all'interno dell'edificio un sistema di sollevamento ai piani superiori (ascensore, piattaforma elevatrice, servo scala) con caratteristiche dimensionali a norma		X	
2. Gli accessori (interruttori, avvisatore acustico, allarme...) sono posti ad un'altezza compresa tra 40 e 140 cm da terra			NON VALUTATO PER ASSENZA DELL'ELEMENTO
3. Le scale sono dotate di marca gradino antiscivolo a contrasto cromatico leggibile su ciascuna pedata e hanno segnale al pavimento situato a 30 cm che segna l'inizio e la fine della rampa stessa	X		<i>Ci si riferisce all'ultima rampa di scale prima dell'uscita in centro</i>

4. La larghezza della scala è uguale o superiore a 120 cm, con pedata minimo di 30 cm	X		<i>Ci si riferisce all'ultima rampa di scale prima dell'uscita in centro</i>
5. Il parapetto è presente e ha un'altezza non inferiore a 100 cm	X		<i>Ci si riferisce all'ultima rampa di scale prima dell'uscita in centro</i>
6. È presente il corrimano su entrambi i lati del corpo scala, posto ad un'altezza compresa tra 90 e 100 cm e sborda di 30 cm oltre l'inizio e la fine delle rampe	X		<i>Ci si riferisce all'ultima rampa di scale prima dell'uscita in centro</i>
7. In caso di utenza prevalente di bambini è presente un secondo corrimano ad un'altezza di 75 cm dal piano di calpestio			<i>NON VALUTATO PER ASSENZA DELL'ELEMENTO</i>
8. L'illuminazione del corpo scala è sufficiente	X		<i>Ci si riferisce all'ultima rampa di scale prima dell'uscita in centro</i>

4. SERVIZIO IGIENICO			
Descrizione	SI	NO	Note
1. È presente almeno un servizio igienico accessibile con caratteristiche dimensionali adeguate alla normativa	X		DIMENSIONI cm 150 x 150 (con lavabo cm 180 x 180)
2. È presente almeno un servizio igienico accessibile nelle zone di maggior afflusso degli sportelli aperti al pubblico	X		
3. Sanitari e accessori (come maniglioni) sono presenti e utilizzabili da una persona in sedia a rotelle con caratteristiche dimensionali adeguate alla normativa		X	ALTEZZA MANIGLIONE compresa tra 75 e 85 cm
4. È presente la segnaletica di avviso "bagno disabile" affissa sulla porta di accesso al servizio		X	
5. Negli impianti sportivi e nelle palestre comunali sono presenti docce adeguate alla normativa			<i>NON VALUTATO PER ASSENZA DELL'ELEMENTO</i>

5. PERCORSO INTERNO				
Descrizione		SI	NO	Note
1. La finitura della pavimentazione risulta in buono stato e antisdruciolevole		X		
2. I corridoi o percorsi hanno larghezza minima di 100 cm e presentano allargamenti atti a consentire l'inversione di marcia posti ogni 10 m di sviluppo lineare				<i>NON VALUTATO PER ASSENZA DELL'ELEMENTO</i>
3. Il percorso risulta piano e/o in presenza di dislivelli sono presenti delle rampe			X	
4. I corridoi sono dotati di sufficiente illuminazione				<i>NON VALUTATO PER ASSENZA DELL'ELEMENTO</i>
5. Gli arredi fissi sono posti in modo tale da non arrecare ostacolo o impedimenti per il transito o per lo svolgimento di attività anche per persone disabili				<i>NON VALUTATO PER ASSENZA DELL'ELEMENTO</i>
6. La segnaletica è chiara, esauriente e facilmente leggibile				<i>NON VALUTATO PER ASSENZA DELL'ELEMENTO</i>

6. PARCHEGGIO RISERVATO			
Descrizione			Note
1. Identificazione parcheggio associato		All'interno del Parcheggio Lambioi	
2. Presenza di parcheggi con posti auto riservati alle persone con ridotte o impeditte capacità motorie		X	
3. Parcheggio riservato ha caratteristiche dimensionali che rispettano la normativa		X	
4. La segnaletica orizzontale e verticale esistente rispetta la norma			X
5. Il parcheggio riservato è raccordato o complanare ad un percorso in piano privo di barriere architettoniche che collega il parcheggio all'ingresso dell'edificio			X

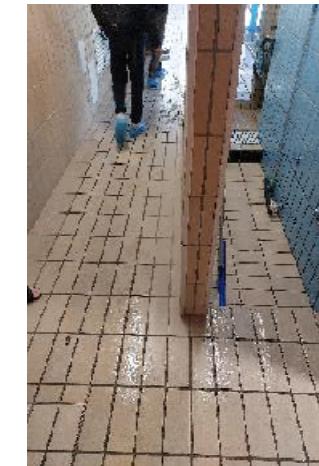
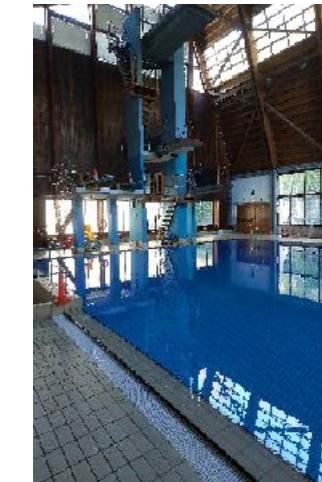
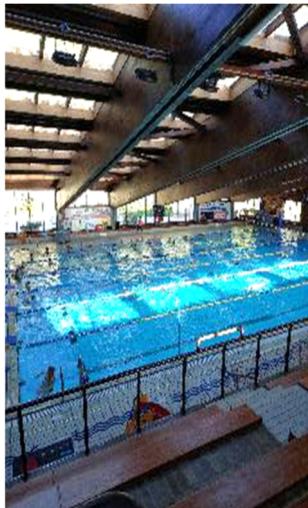
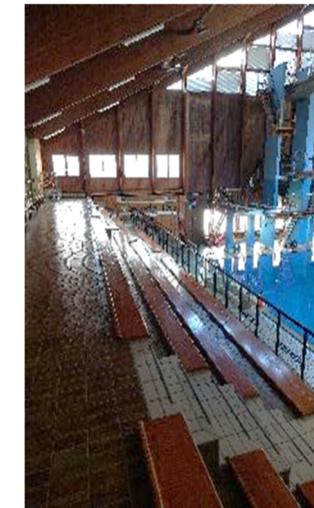
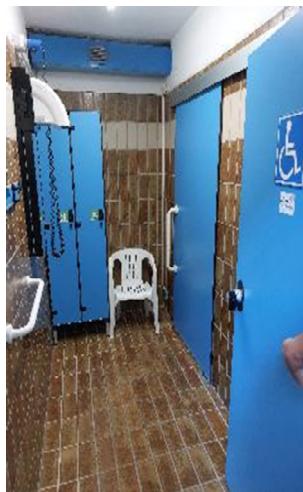
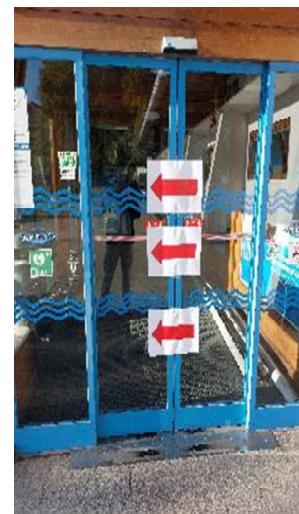
DOCUMENTAZIONE FOTOGRAFICA

SCHEDA 24	Punteggio	Grado di accessibilità	
	0,37	NA

2. ACCESSIBILITA'			
Descrizione	SI	NO	Note
1. La finitura della pavimentazione esterna in prossimità dell'accesso risulta in buono stato, non sconnessa e non sdrucciolevole	X		
2. In corrispondenza del vano della porta di accesso, il dislivello, se presente è pari o inferiore a 1 cm	X		
3. In corrispondenza della porta di accesso è presente il simbolo di accessibilità (all. A-B-C D.P.R. 503/96)		X	INGRESSO principale (accessibile) ma temporaneamente chiuso, l'ingresso secondario presenta dislivelli
4. In corrispondenza di dislivelli pari o superiori a 2,5 cm è presente una rampa per l'accesso		X

3. COLLEGAMENTI VERTICALI			
Descrizione	SI	NO	Note
1. È presente all'interno dell'edificio un sistema di sollevamento ai piani superiori (ascensore, piattaforma elevatrice, servo scala) con caratteristiche dimensionali a norma		X	
2. Gli accessori (interruttori, avvisatore acustico, allarme...) sono posti ad un'altezza compresa tra 40 e 140 cm da terra			NON VALUTATO PER ASSENZA DELL'ELEMENTO
3. Le scale sono dotate di marca gradino antiscivolo a contrasto cromatico leggibile su ciascuna pedata e hanno segnale al pavimento situato a 30 cm che segna l'inizio e la fine della rampa stessa	X

4. La larghezza della scala è uguale o superiore a 120 cm, con pedata minimo di 30 cm	X		
5. Il parapetto è presente e ha un'altezza non inferiore a 100 cm	X		
6. È presente il corrimano su entrambi i lati del corpo scala, posto ad un'altezza compresa tra 90 e 100 cm e sborda di 30 cm oltre l'inizio e la fine delle rampe	X		
7. In caso di utenza prevalente di bambini è presente un secondo corrimano ad un'altezza di 75 cm dal piano di calpestio			<i>NON VALUTATO PER ASSENZA DELL'ELEMENTO</i>
8. L'illuminazione del corpo scala è sufficiente	X

4. SERVIZIO IGienICO			
Descrizione	SI	NO	Note
1. È presente almeno un servizio igienico accessibile con caratteristiche dimensionali adeguate alla normativa	X		DIM. cm 150 x 150 (con lavabo cm 180 x 180) Solo negli spogliatoi
2. È presente almeno un servizio igienico accessibile nelle zone di maggior afflusso degli sportelli aperti al pubblico	X		
3. Sanitari e accessori (come maniglioni) sono presenti e utilizzabili da una persona in sedia a rotelle con caratteristiche dimensionali adeguate alla normativa	X		ALTEZZA MANIGLIONE compresa tra cm 75 e 85
4. È presente la segnaletica di avviso "bagno disabile" affissa sulla porta di accesso al servizio	X		
5. Negli impianti sportivi e nelle palestre comunali sono presenti docce adeguate alla normativa	X

5. PERCORSO INTERNO				
Descrizione		SI	NO	Note
1. La finitura della pavimentazione risulta in buono stato e antisdruciolevole		X		
2. I corridoi o percorsi hanno larghezza minima di 100 cm e presentano allargamenti atti a consentire l'inversione di marcia posti ogni 10 m di sviluppo lineare		X		
3. Il percorso risulta piano e/o in presenza di dislivelli sono presenti delle rampe			X	
4. I corridoi sono dotati di sufficiente illuminazione		X		
5. Gli arredi fissi sono posti in modo tale da non arrecare ostacolo o impedimenti per il transito o per lo svolgimento di attività anche per persone disabili		X		
6. La segnaletica è chiara, esauriente e facilmente leggibile		X

6. PARCHEGGIO RISERVATO			
Descrizione			Note
1. Identificazione parcheggio associato			Nel parcheggio vicino ingresso
2. Presenza di parcheggi con posti auto riservati alle persone con ridotte o impeditte capacità motorie		X	
3. Parcheggio riservato ha caratteristiche dimensionali che rispettano la normativa		X	
4. La segnaletica orizzontale e verticale esistente rispetta la norma		X	
5. Il parcheggio riservato è raccordato o complanare ad un percorso in piano privo di barriere architettoniche che collega il parcheggio all'ingresso dell'edificio		X

NB: E' presente un documento di indirizzi per un futuro progetto di ristrutturazione che sarà redatto quando l'impianto arriverà a scadenza.

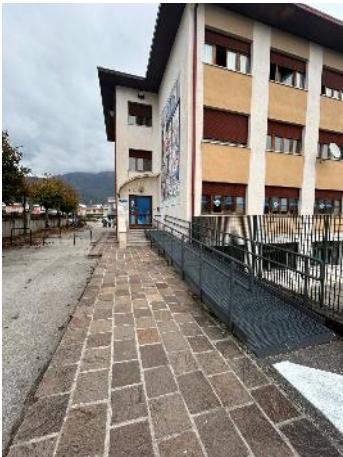
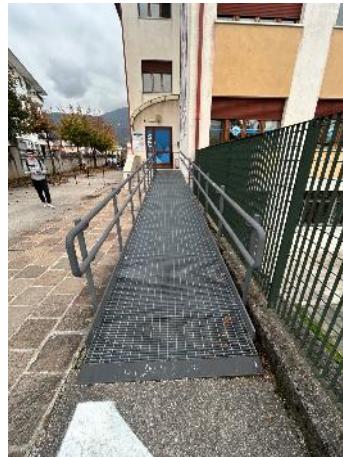
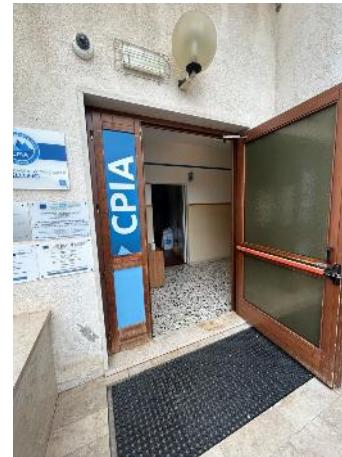
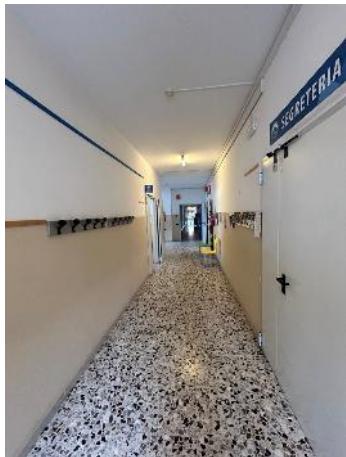
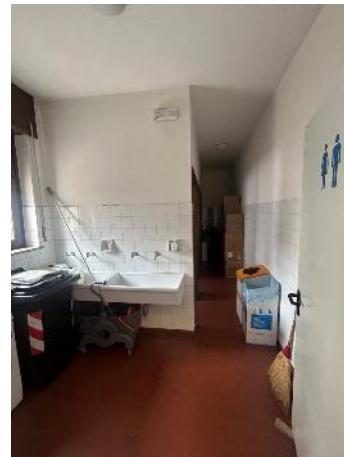
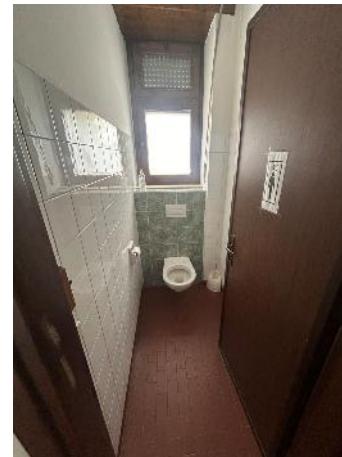
DOCUMENTAZIONE FOTOGRAFICA

1. CARATTERISTICHE EDIFICO PUBBLICO	Descrizione			
Denominazione edificio	Centro Provinciale Istruzione Adulti (CPIA) Belluno c/o Scuola di I grado "Ippolito Nievo"			
Funzione principale	Servizio di Istruzione			
Indirizzo	Via Mur di Cadola, 12 Cavarzano			
Stato immobile	Ottimo	Buono <input checked="" type="checkbox"/>	Mediocre	Degradato
Parcheggio associato	SI

8. Il pianerottolo di arrivo è dimensionato in modo tale che risulti di 150x180 cm			NON VALUTATO PER ASSENZA DELL'ELEMENTO
9. La zona antistante/retrostante alla porta di accesso è complanare e con una profondità non inferiore a 140/140 cm			NON VALUTATO PER ASSENZA DELL'ELEMENTO
