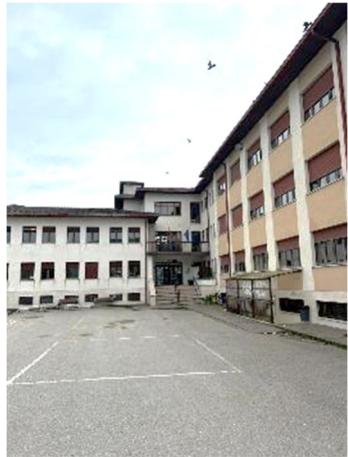
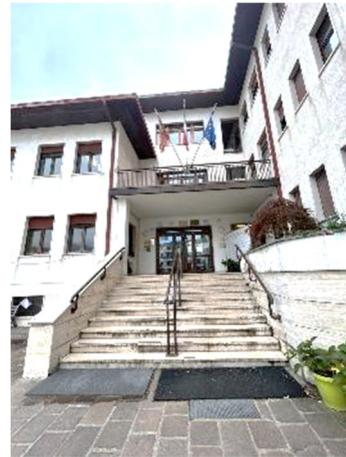
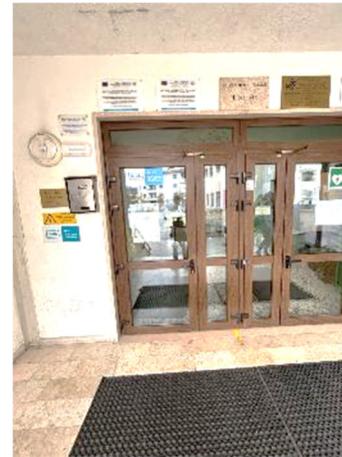
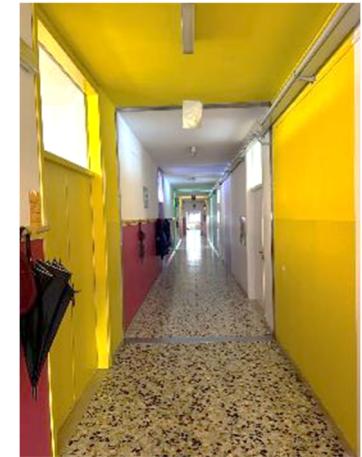
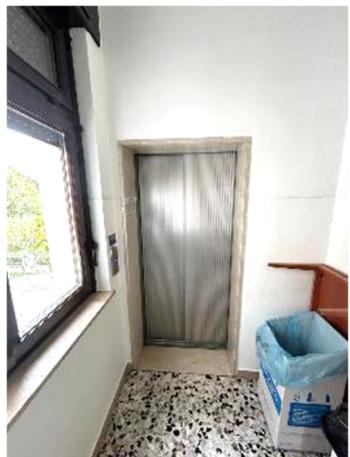
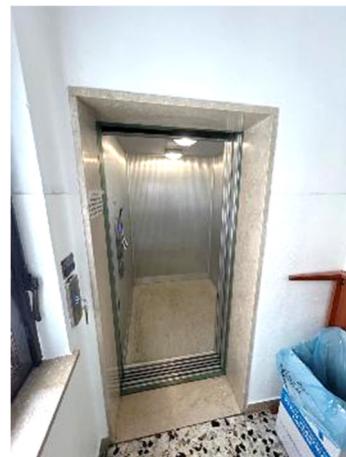
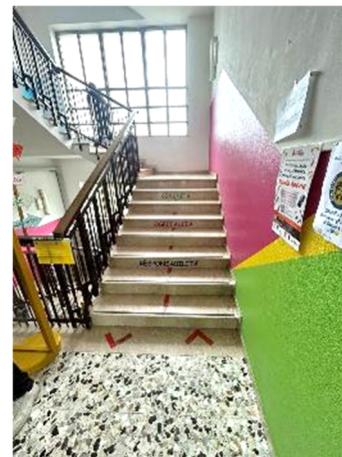
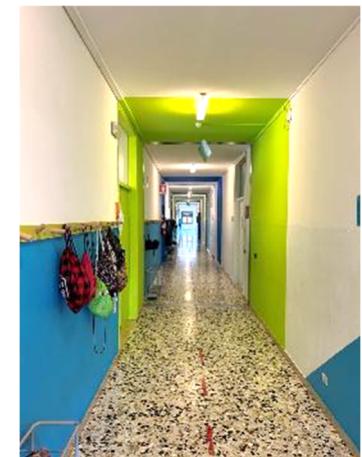
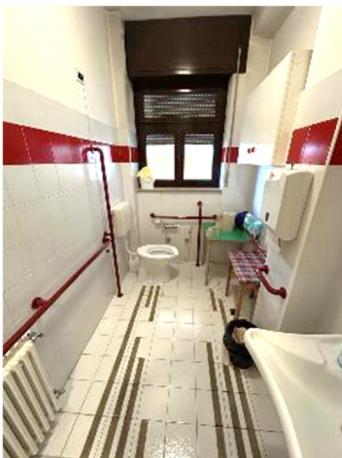
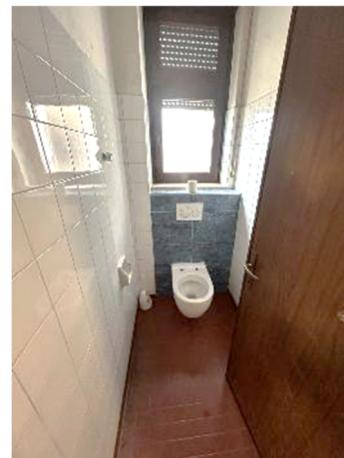
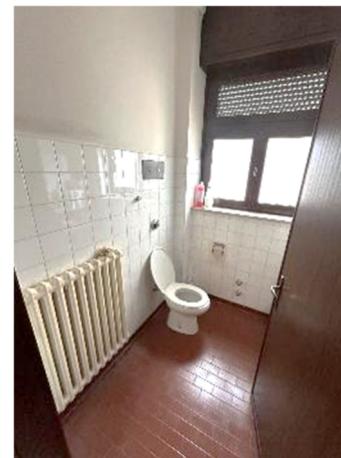
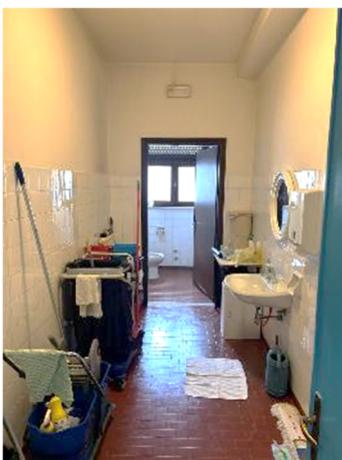
#### DOCUMENTAZIONE FOTOGRAFICA

1. CARATTERISTICHE EDIFICO PUBBLICO	Descrizione			
Denominazione edificio	<b>Uffici Associazioni</b>			
Funzione principale	Attività associative			
Indirizzo	Via Bortoli Castellani, Cavarzano			
Stato immobile	Ottimo	Buono <input checked="" type="checkbox"/>	Mediocre	Degradato
Parcheggio associato	SI

2. ACCESSIBILITÀ			
Descrizione	SI	NO	Note
1. La finitura della pavimentazione esterna in prossimità dell'accesso risulta in buono stato, non sconnessa e non sdruciolabile	<input checked="" type="checkbox"/>		INGRESSO
2. In corrispondenza del vano della porta di accesso, il dislivello, se presente è pari o inferiore a 1 cm		<input checked="" type="checkbox"/>	
3. In corrispondenza della porta di accesso è presente il simbolo di accessibilità (all. A-B-C D.P.R. 503/96)		<input checked="" type="checkbox"/>	
4. In corrispondenza di dislivelli pari o superiori a 2,5 cm è presente una rampa per l'accesso		<input checked="" type="checkbox"/>

5. La rampa ha caratteristiche dimensionali e parapetto a norma e ha una pendenza non superiore all'8% con piani di stazionamento profondi almeno 150 cm ogni 10 m di sviluppo lineare			NON VALUTATO PER ASSENZA DELL'ELEMENTO

6. In corrispondenza di dislivelli rilevanti è presente un sistema di sollevamento meccanizzato (ascensore, piattaforma elevatrice) per l'accesso		X	
7. Il sistema di sollevamento meccanizzato (ascensore, piattaforma elevatrice) è funzionante			NON VALUTATO PER ASSENZA DELL'ELEMENTO

8. Il pianerottolo di arrivo è dimensionato in modo tale che risulti di 150x180 cm			NON VALUTATO PER ASSENZA DELL'ELEMENTO
9. La zona antistante/retrostante alla porta di accesso è complanare e con una profondità non inferiore a 140/140 cm			NON VALUTATO PER ASSENZA DELL'ELEMENTO

10. La luce netta della porta d'ingresso è uguale o superiore a 80 cm, la maniglia è collocata ad un'altezza compresa tra 85 e 95 cm e può essere aperta con facilità	X

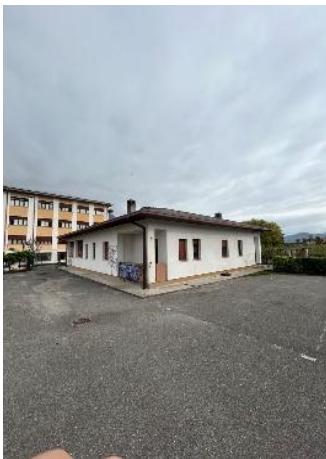
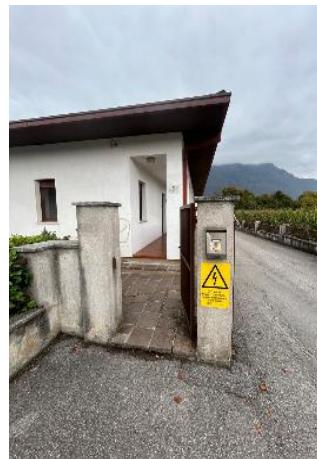
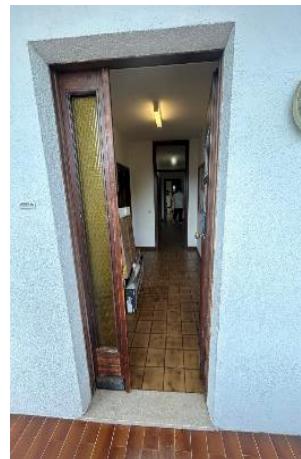
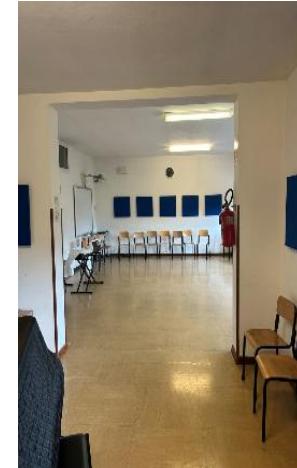
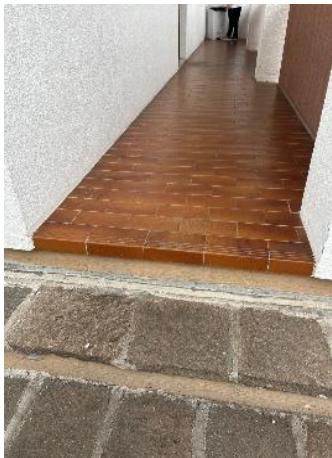
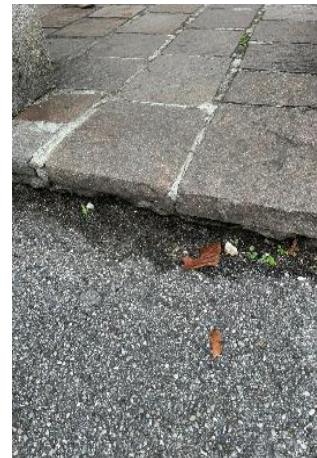
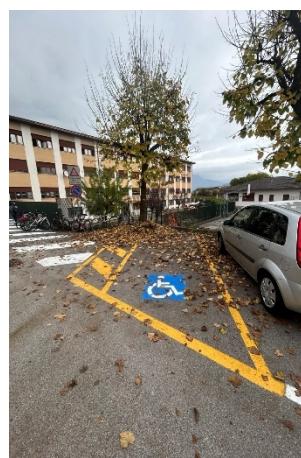
#### DOCUMENTAZIONE FOTOGRAFICA

1. CARATTERISTICHE EDIFICO PUBBLICO	Descrizione			
Denominazione edificio	<b>Scuola Primaria " Lucio Doglioni" (corpo nuovo)</b>			
Funzione principale	Servizio di Istruzione pubblica			
Indirizzo	Via Mur di Cadola, 5A Cavarzano			
Stato immobile	Ottimo	Buono <input checked="" type="checkbox"/>	Mediocre	Degradato
Parcheggio associato	SI

9. La zona antistante/retrostante alla porta di accesso è complanare e con una profondità non inferiore a 140/140 cm	X		
10. La luce netta della porta d'ingresso è uguale o superiore a 80 cm, la maniglia è collocata ad un'altezza compresa tra 85 e 95 cm e può essere aperta con facilità	X

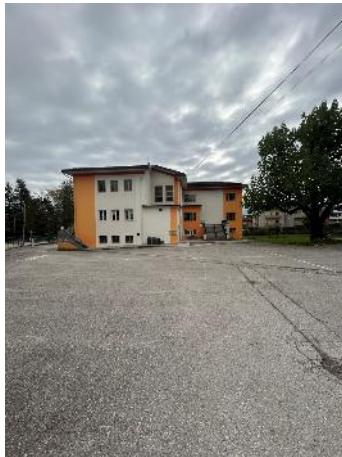
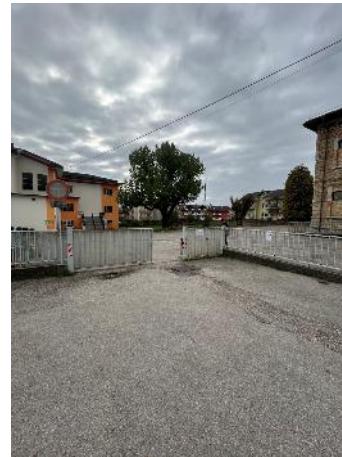
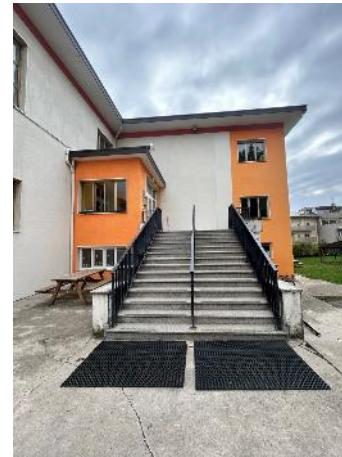
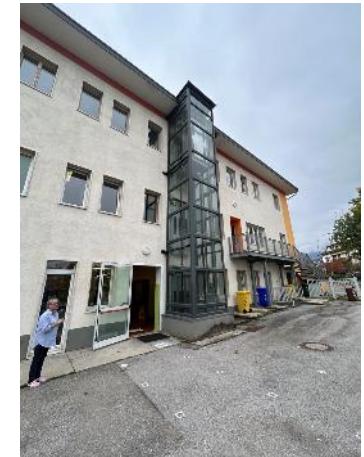
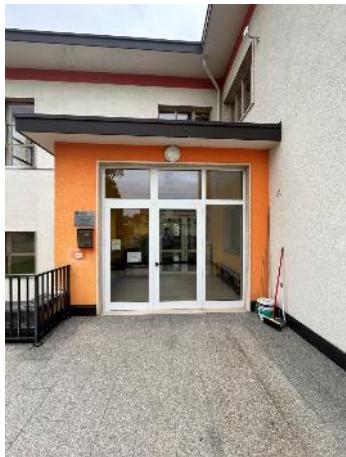
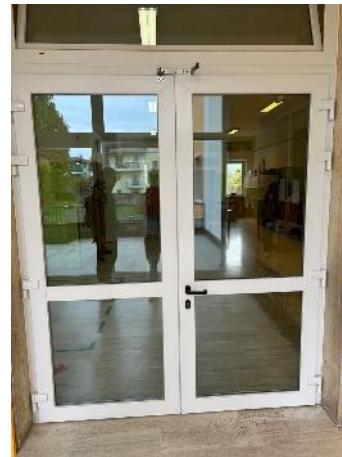
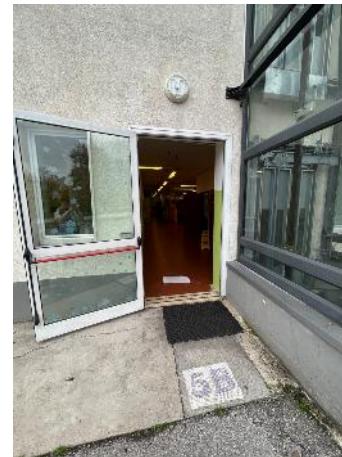
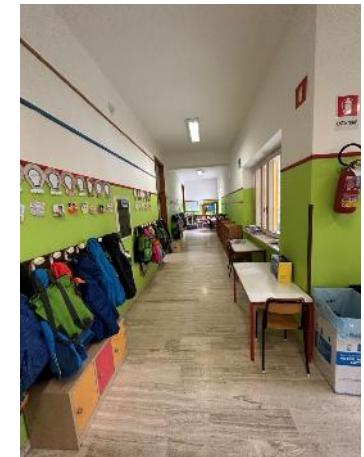
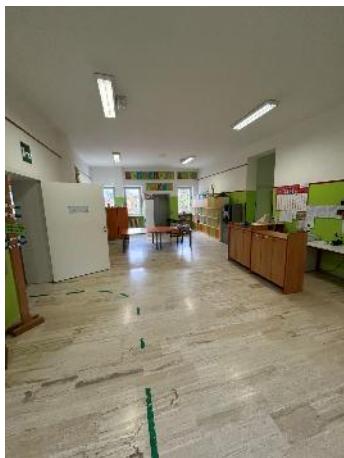
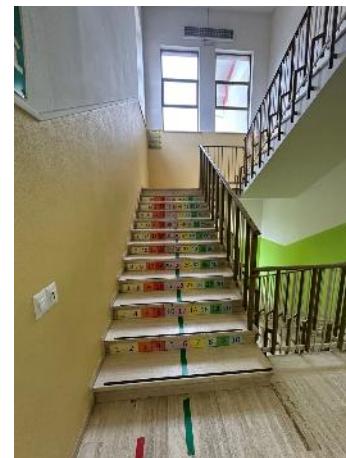
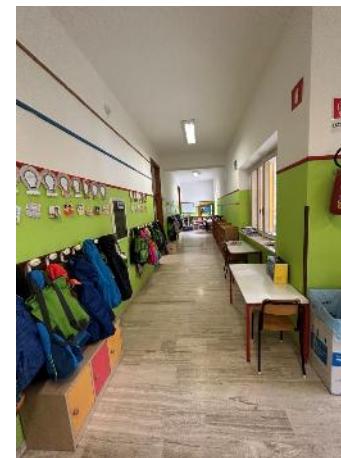
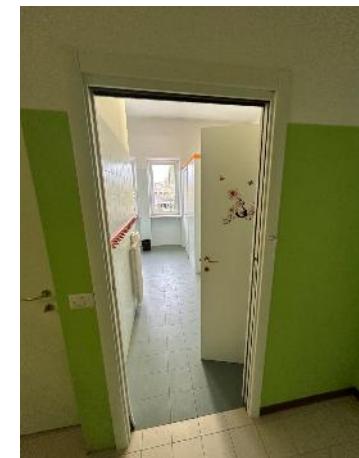
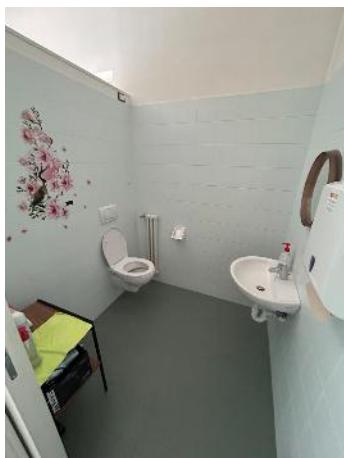
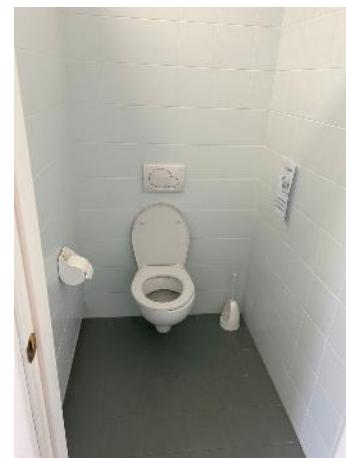
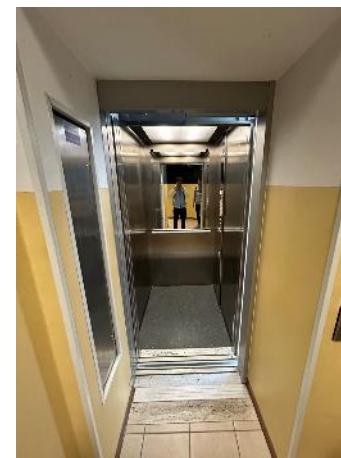
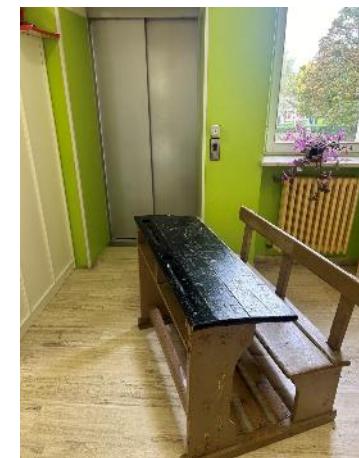
#### DOCUMENTAZIONE FOTOGRAFICA

1. CARATTERISTICHE EDIFICO PUBBLICO	Descrizione			
Denominazione edificio	<b>Scuola Primaria " Lucio Doglioni" (corpo vecchio)</b>			
Funzione principale	Servizio di Istruzione pubblica			
Indirizzo	Via Mur di Cadola, 5B Cavarzano			
Stato immobile	Ottimo	Buono <input checked="" type="checkbox"/>	Mediocre	Degradato
Parcheggio associato	SI

8. Il pianerottolo di arrivo è dimensionato in modo tale che risulti di 150x180 cm			NON VALUTATO PER ASSENZA DELL'ELEMENTO
9. La zona antistante/retrostante alla porta di accesso è complanare e con una profondità non inferiore a 140/140 cm			NON VALUTATO PER ASSENZA DELL'ELEMENTO

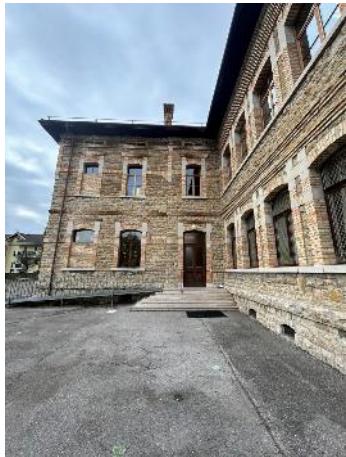
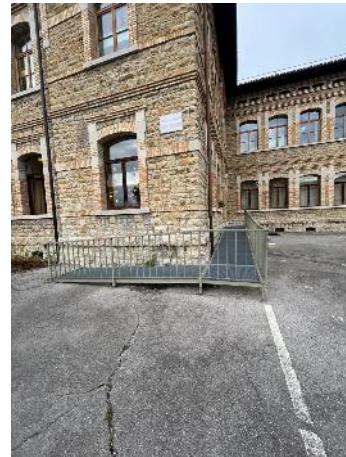
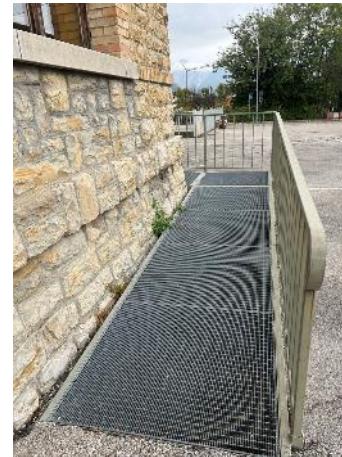
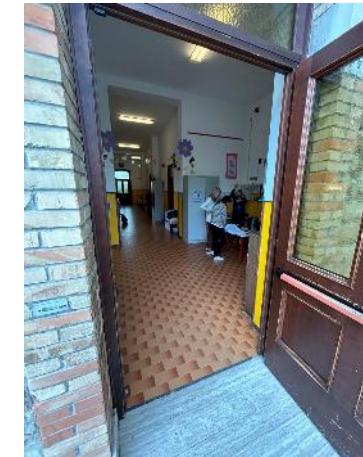
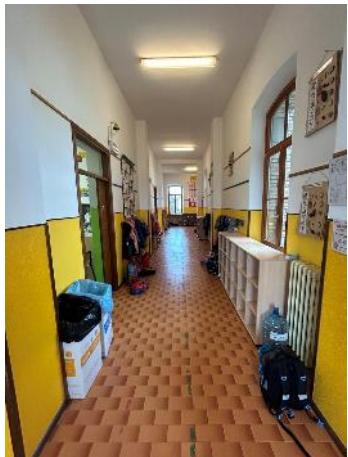
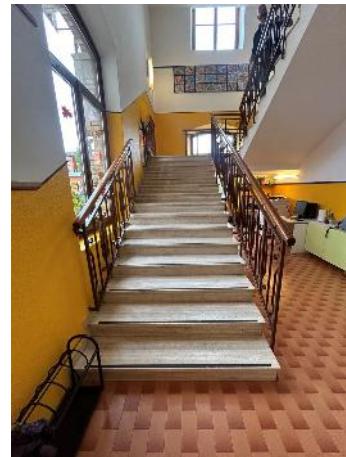
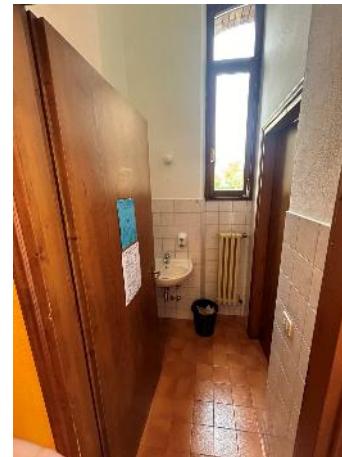
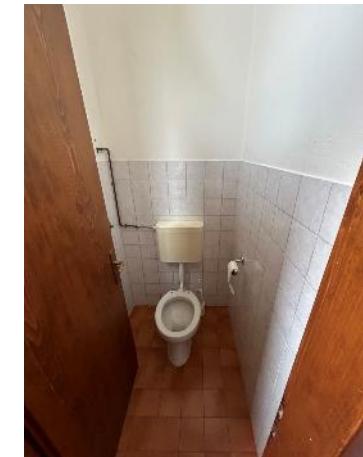
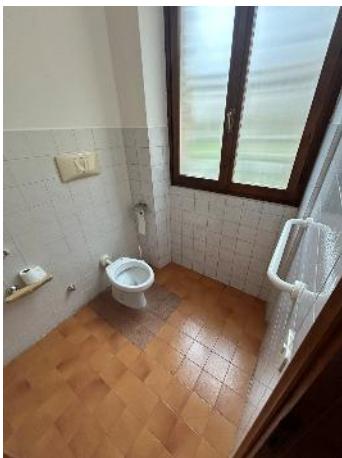
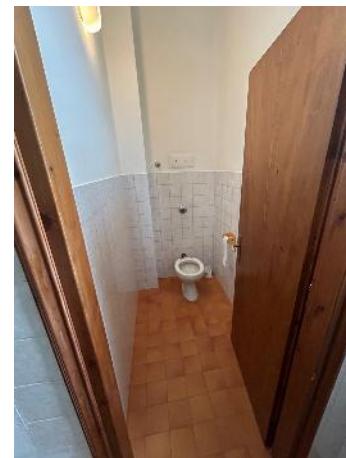
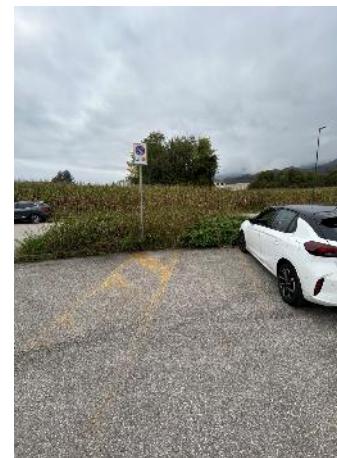
## DOCUMENTAZIONE FOTOGRAFICA

1. CARATTERISTICHE EDIFICO PUBBLICO	Descrizione			
Denominazione edificio	<b>Asilo comunale " Piccolo Girasole"</b>			
Funzione principale	Servizio di Istruzione pubblica			
Indirizzo	Via E. B. Mondin, 106 Cavarzano			
Stato immobile	Ottimo	Buono <input checked="" type="checkbox"/>	Mediocre	Degradato
Parcheggio associato	SI

8. Il pianerottolo di arrivo è dimensionato in modo tale che risulti di 150x180 cm			NON VALUTATO PER ASSENZA DELL'ELEMENTO
9. La zona antistante/retrostante alla porta di accesso è complanare e con una profondità non inferiore a 140/140 cm			NON VALUTATO PER ASSENZA DELL'ELEMENTO

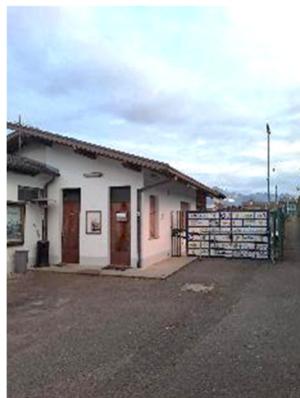
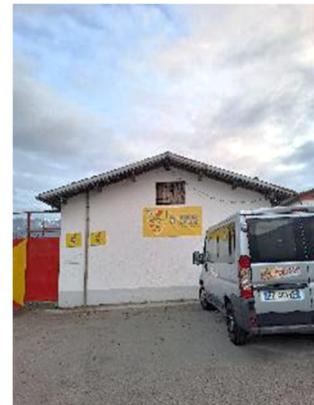
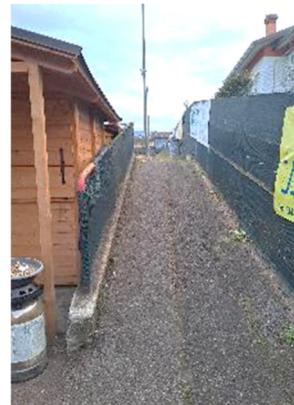
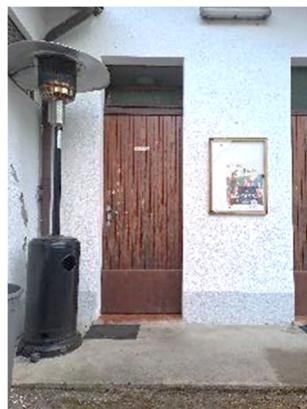
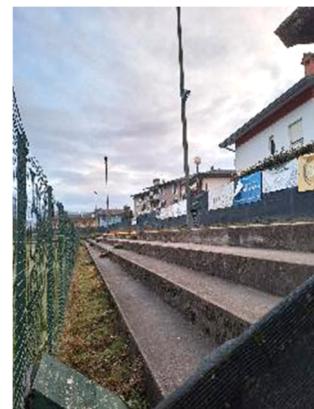
#### DOCUMENTAZIONE FOTOGRAFICA

SCHEDA 43	Punteggio	Grado di accessibilità	
	0,42	MA

1. CARATTERISTICHE EDIFICO PUBBLICO	Descrizione			
Denominazione edificio	<b>Scuola Primaria "Quartier Cadore L. Dal Pont"</b>			
Funzione principale	Servizio di Istruzione pubblica			
Indirizzo	Via Alpago Novello			
Stato immobile	Ottimo	Buono <input checked="" type="checkbox"/>	Mediocre	Degradato
Parcheggio associato	NO

8. Il pianerottolo di arrivo è dimensionato in modo tale che risulti di 150x180 cm			NON VALUTATO PER ASSENZA DELL'ELEMENTO
9. La zona antistante/retrostante alla porta di accesso è complanare e con una profondità non inferiore a 140/140 cm			NON VALUTATO PER ASSENZA DELL'ELEMENTO

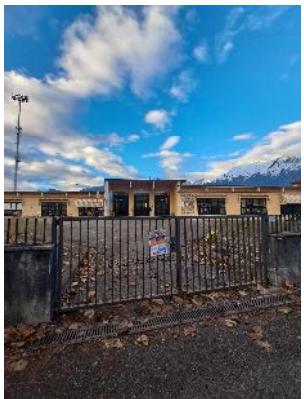
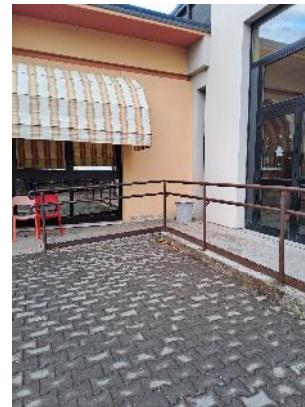
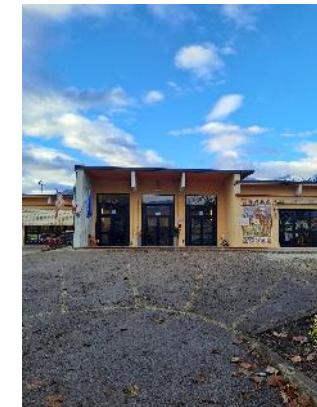
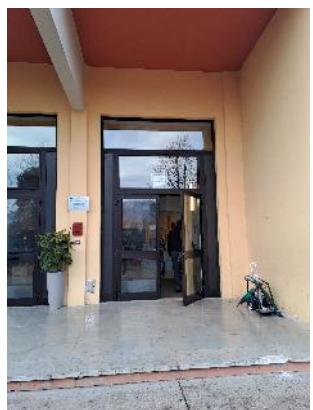
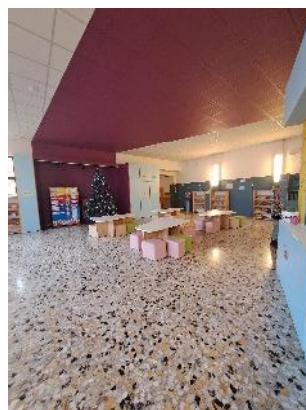
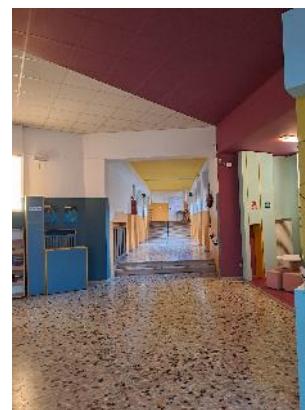
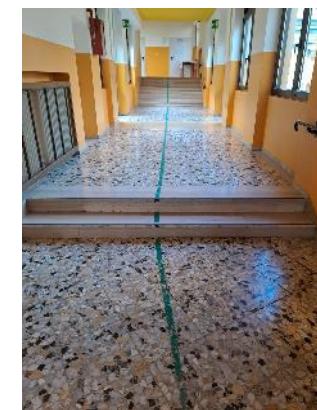
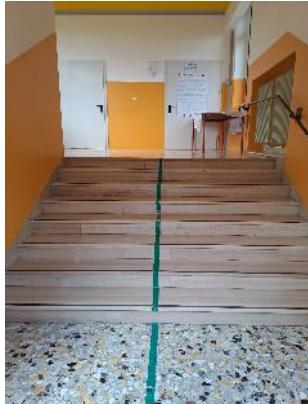
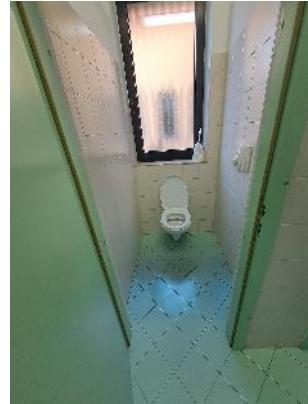
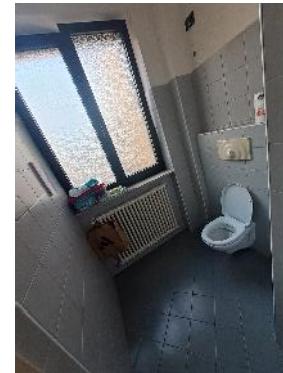
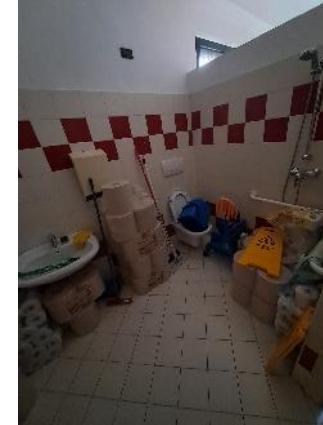
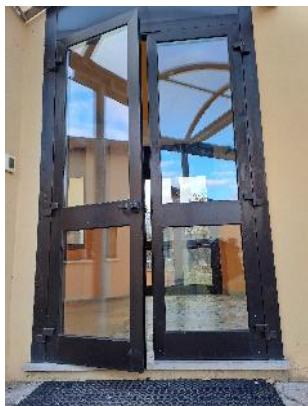
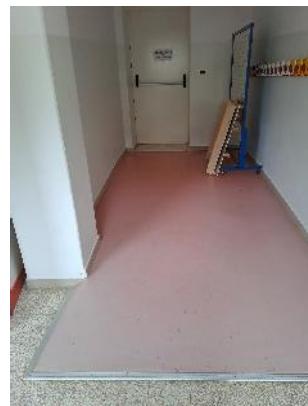
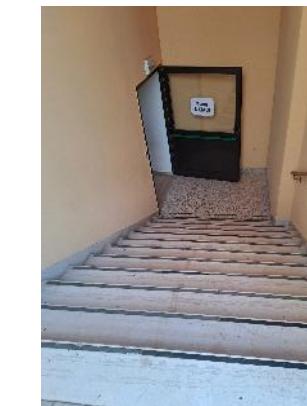
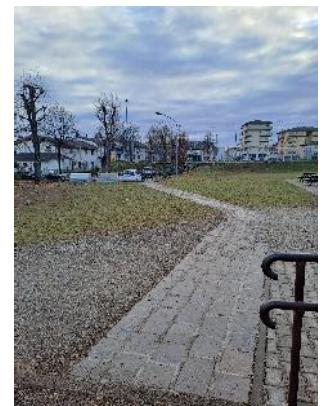
## DOCUMENTAZIONE FOTOGRAFICA

SCHEDA 44	Punteggio	Grado di accessibilità	
	0,65	MA

1. CARATTERISTICHE EDIFICO PUBBLICO	Descrizione			
Denominazione edificio	<b>Ex Scuola Elementare "G. Piloni" di Levego ora palestra e uffici comunali ( secondo piano in disuso)</b>			
Funzione principale	Servizio di Istruzione pubblica			
Indirizzo	Via Meassa ,Levego			
Stato immobile	Ottimo	Buono <input checked="" type="checkbox"/>	Mediocre	Degradato
Parcheggio associato	NO

8. Il pianerottolo di arrivo è dimensionato in modo tale che risulti di 150x180 cm			NON VALUTATO PER ASSENZA DELL'ELEMENTO
9. La zona antistante/retrostante alla porta di accesso è complanare e con una profondità non inferiore a 140/140 cm			NON VALUTATO PER ASSENZA DELL'ELEMENTO

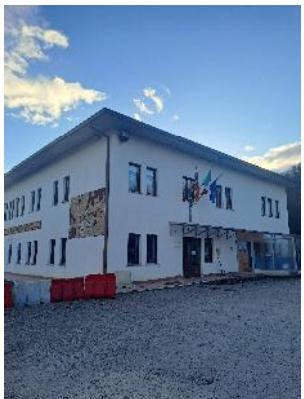
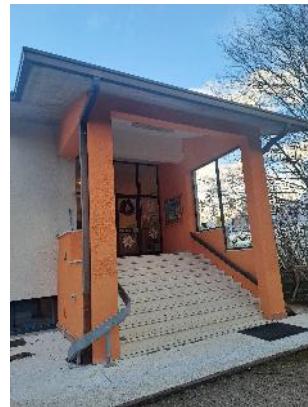
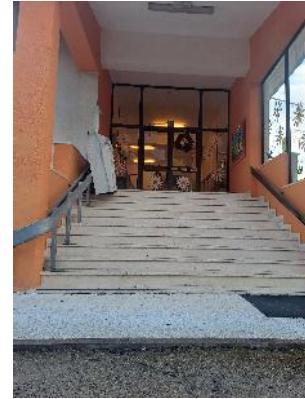
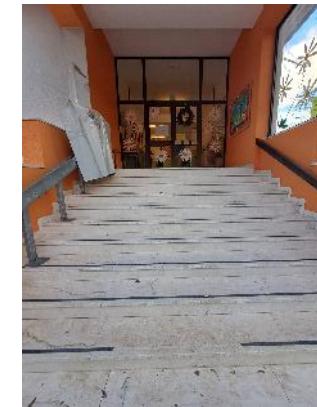
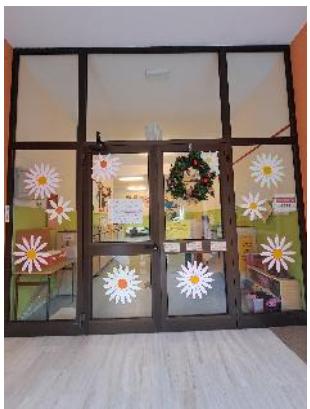
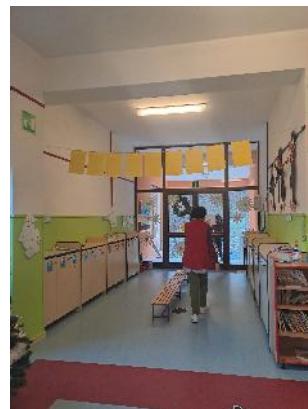
## DOCUMENTAZIONE FOTOGRAFICA

1. CARATTERISTICHE EDIFICO PUBBLICO	Descrizione			
Denominazione edificio	<b>Asilo Nido Integrato "Dino Buzzati" 1° Circolo Didattico Levego</b>			
Funzione principale	Servizio di Istruzione pubblica			
Indirizzo	Via Meassa ,Levego			
Stato immobile	Ottimo	Buono <input checked="" type="checkbox"/>	Mediocre	Degradato
Parcheggio associato	NO

8. Il pianerottolo di arrivo è dimensionato in modo tale che risulti di 150x180 cm			NON VALUTATO PER ASSENZA DELL'ELEMENTO
9. La zona antistante/retrostante alla porta di accesso è complanare e con una profondità non inferiore a 140/140 cm			NON VALUTATO PER ASSENZA DELL'ELEMENTO

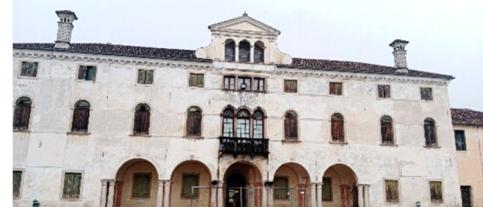
IDENTIFICAZIONE EDIFICO		
Numero scheda	Codice edificio	Foto
50	E.M.

1. CARATTERISTICHE EDIFICO PUBBLICO	Descrizione			
Denominazione edificio	<b>Villa Fulcis Montalban</b>			
Funzione principale	Attività culturali, associazioni (solo in parte)			
Indirizzo	Via Safforze, 140			
Stato immobile	Ottimo	Buono	Mediocre <b>X</b>	Degradato
Parcheggio associato	NO

2. ACCESSIBILITA'	SI	NO	Note
1. La finitura della pavimentazione esterna in prossimità dell'accesso risulta in buono stato, non sconnessa e non sdruciolabile		X	INGRESSO
2. In corrispondenza del vano della porta di accesso, il dislivello, se presente è pari o inferiore a 1 cm		X	
3. In corrispondenza della porta di accesso è presente il simbolo di accessibilità (all. A-B-C D.P.R. 503/96)		X	
4. In corrispondenza di dislivelli pari o superiori a 2,5 cm è presente una rampa per l'accesso		X

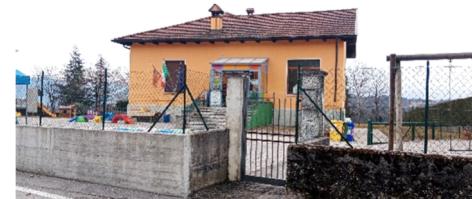
IDENTIFICAZIONE EDIFICO		
Numero scheda	Codice edificio	Foto
52	E.I.

1.CARATTERISTICHE EDIFICO PUBBLICO	Descrizione				
Denominazione edificio	<b>Scuola dell'Infanzia (materna) di Sopracroda</b>				
Funzione principale	Servizio pubblica istruzione				
Indirizzo	Via Sopracroda 55				
Stato immobile	Ottimo	Buono	X	Mediocre	Degradato
Parcheggio associato	NO

2. ACCESSIBILITA'				
Descrizione	SI	NO	Note	
1. La finitura della pavimentazione esterna in prossimità dell'accesso risulta in buono stato, non sconnessa e non sdrucciolevole	X			
2. In corrispondenza del vano della porta di accesso, il dislivello, se presente è pari o inferiore a 1 cm	X			
3. In corrispondenza della porta di accesso è presente il simbolo di accessibilità (all. A-B-C D.P.R. 503/96)		X		
4. In corrispondenza di dislivelli pari o superiori a 2,5 cm è presente una rampa per l'accesso		X

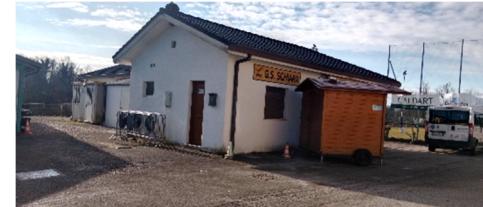
IDENTIFICAZIONE EDIFICO		
Numero scheda	Codice edificio	Foto
56	E.S.

1. CARATTERISTICHE EDIFICO PUBBLICO	Descrizione				
Denominazione edificio	<b>Fabbricato Campo Sportivo di Tisoi</b>				
Funzione principale	Attività sportive e ludico ricreative				
Indirizzo	Via dei Molas, Tisoi				
Stato immobile	Ottimo	Buono	<input checked="" type="checkbox"/>	Mediocre	Degradato
Parcheggio associato	NO

2. ACCESSIBILITA'				
Descrizione		SI	NO	Note
1. La finitura della pavimentazione esterna in prossimità dell'accesso risulta in buono stato, non sconnessa e non sdrucciolevole	X			
2. In corrispondenza del vano della porta di accesso, il dislivello, se presente è pari o inferiore a 1 cm		X		
3. In corrispondenza della porta di accesso è presente il simbolo di accessibilità (all. A-B-C D.P.R. 503/96)		X		
4. In corrispondenza di dislivelli pari o superiori a 2,5 cm è presente una rampa per l'accesso		X

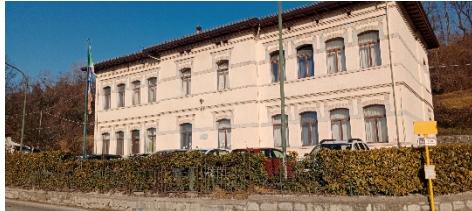
IDENTIFICAZIONE EDIFICO		
Numero scheda	Codice edificio	Foto
57	E.I.

1. CARATTERISTICHE EDIFICO PUBBLICO	Descrizione			
Denominazione edificio	<b>Scuola Primaria "Girolamo Segato"</b>			
Funzione principale	Pubblica istruzione			
Indirizzo	Via Agordo 578, Chiesurazza			
Stato immobile	Ottimo	Buono <input checked="" type="checkbox"/>	Mediocre	Degradato
Parcheggio associato	NO

2. ACCESSIBILITA'	SI	NO	Note
Descrizione			
1. La finitura della pavimentazione esterna in prossimità dell'accesso risulta in buono stato, non sconnessa e non sdrucciolevole	X		
2. In corrispondenza del vano della porta di accesso, il dislivello, se presente è pari o inferiore a 1 cm	X		
3. In corrispondenza della porta di accesso è presente il simbolo di accessibilità (all. A-B-C D.P.R. 503/96)		X	
4. In corrispondenza di dislivelli pari o superiori a 2,5 cm è presente una rampa per l'accesso	X

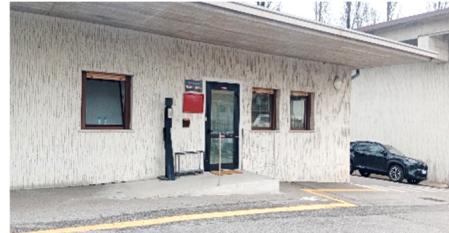
IDENTIFICAZIONE EDIFICO		
Numero scheda	Codice edificio	Foto
59	E.M.

1.CARATTERISTICHE EDIFICO PUBBLICO	Descrizione				
Denominazione edificio	<a href="#">Archivio storico comunale a Marisiga</a>				
Funzione principale	Servizio pubblico				
Indirizzo	Via Marisiga, 111				
Stato immobile	Ottimo	Buono	X	Mediocre	Degrado
Parcheggio associato	SI

2. ACCESSIBILITA'				
Descrizione		SI	NO	Note
1. La finitura della pavimentazione esterna in prossimità dell'accesso risulta in buono stato, non sconnessa e non sdrucciolevole		X		
2. In corrispondenza del vano della porta di accesso, il dislivello, se presente è pari o inferiore a 1 cm		X		
3. In corrispondenza della porta di accesso è presente il simbolo di accessibilità (all. A-B-C D.P.R. 503/96)			X	
4. In corrispondenza di dislivelli pari o superiori a 2,5 cm è presente una rampa per l'accesso		X
