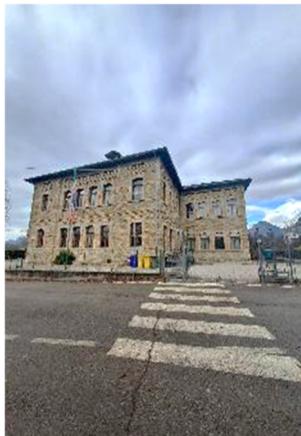
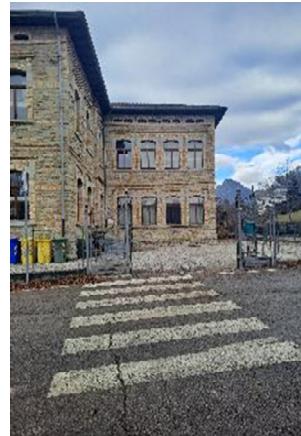
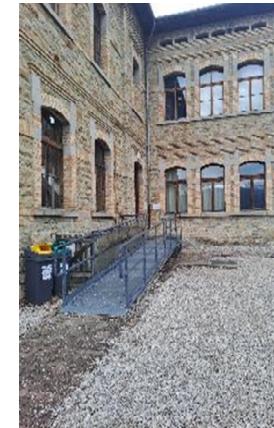
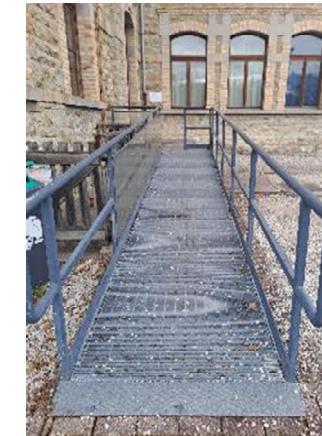
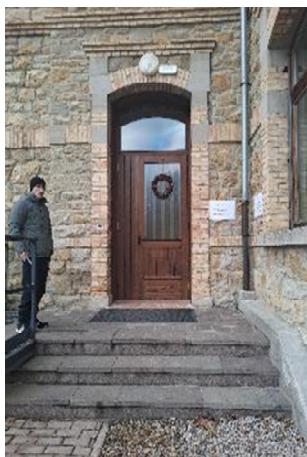
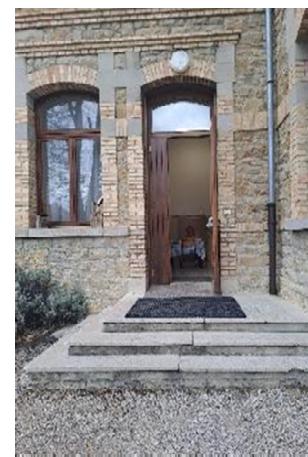
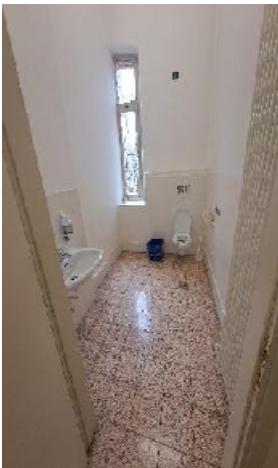
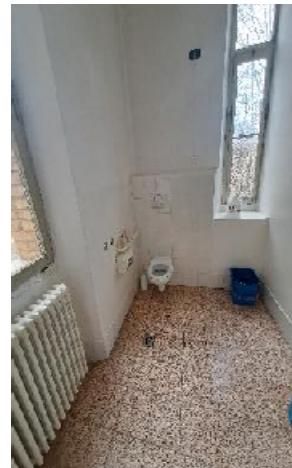
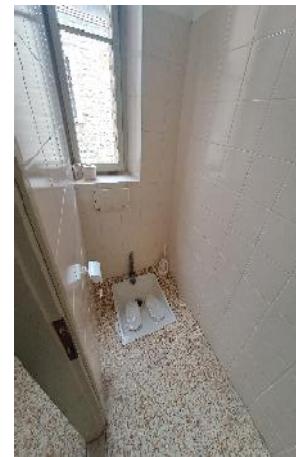
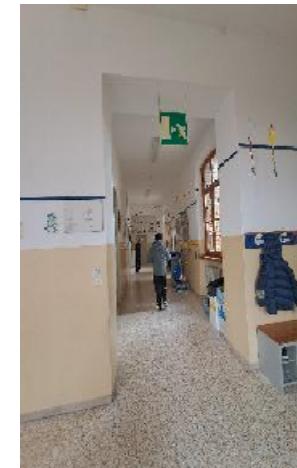
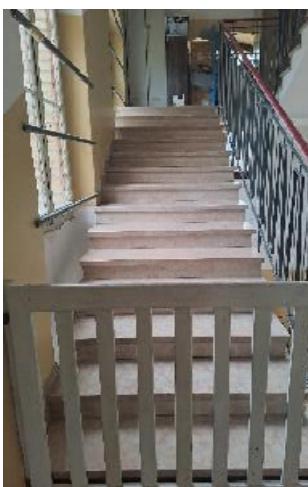
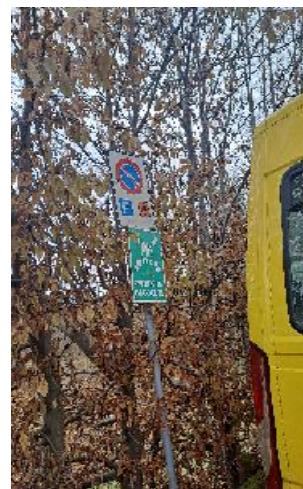
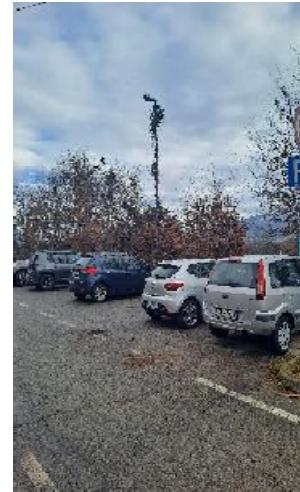
DOCUMENTAZIONE FOTOGRAFICA

SCHEDA 61	Punteggio	Grado di accessibilità	
	0,67	MA

2. ACCESSIBILITA'				
Descrizione		SI	NO	Note
1. La finitura della pavimentazione esterna in prossimità dell'accesso risulta in buono stato, non sconnessa e non sdrucciolevole	X			
2. In corrispondenza del vano della porta di accesso, il dislivello, se presente è pari o inferiore a 1 cm	X			
3. In corrispondenza della porta di accesso è presente il simbolo di accessibilità (all. A-B-C D.P.R. 503/96)		X		
4. In corrispondenza di dislivelli pari o superiori a 2,5 cm è presente una rampa per l'accesso		X

5. La rampa ha caratteristiche dimensionali e parapetto a norma e ha una pendenza non superiore all'8% con piani di stazionamento profondi almeno 150 cm ogni 10 m di sviluppo lineare			NON VALUTATO PER ASSENZA DELL'ELEMENTO

6. In corrispondenza di dislivelli rilevanti è presente un sistema di sollevamento meccanizzato (ascensore, piattaforma elevatrice) per l'accesso		X	
7. Il sistema di sollevamento meccanizzato (ascensore, piattaforma elevatrice) è funzionante			NON VALUTATO PER ASSENZA DELL'ELEMENTO

8. Il pianerottolo di arrivo è dimensionato in modo tale che risulti di 150x180 cm			NON VALUTATO PER ASSENZA DELL'ELEMENTO
9. La zona antistante/retrostante alla porta di accesso è complanare e con una profondità non inferiore a 140/140 cm			NON VALUTATO PER ASSENZA DELL'ELEMENTO

10. La luce netta della porta d'ingresso è uguale o superiore a 80 cm, la maniglia è collocata ad un'altezza compresa tra 85 e 95 cm e può essere aperta con facilità	X

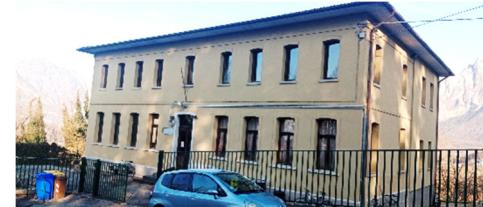
IDENTIFICAZIONE EDIFICO		
Numero scheda	Codice edificio	Foto
62	E.I.

1.CARATTERISTICHE EDIFICO PUBBLICO	Descrizione				
Denominazione edificio	Ex Scuola Elementare "S. Barozzi" di Orzes				
Funzione principale	Pubblica istruzione e accoglienza immigrati				
Indirizzo	Via Orzes, 268, Orzes				
Stato immobile	Ottimo	Buono <input checked="" type="checkbox"/>	Mediocre	Degradato	
Parcheggio associato	NO

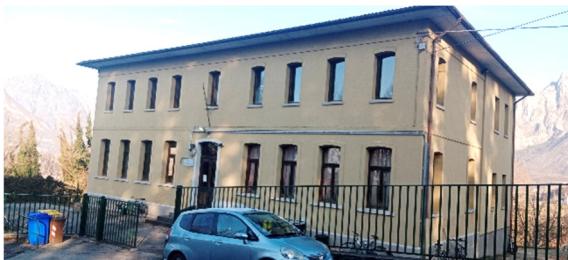
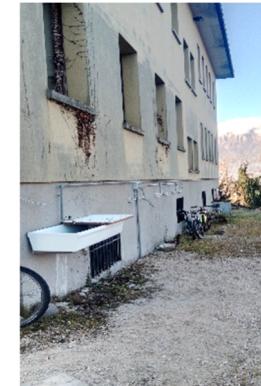
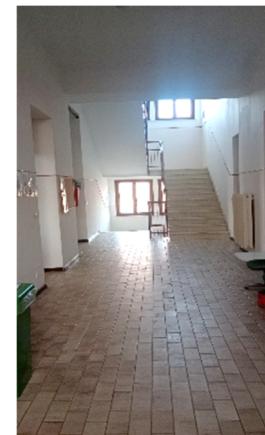
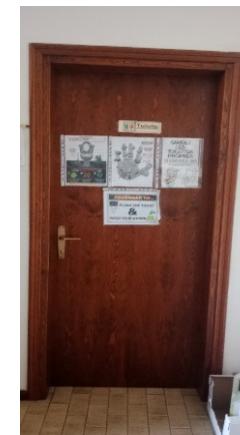
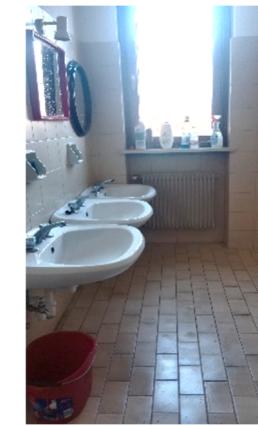
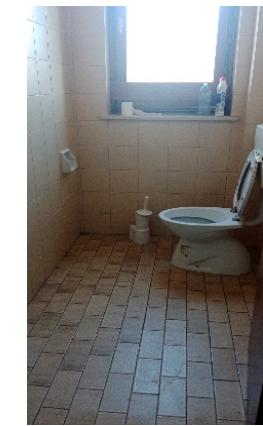
DOCUMENTAZIONE FOTOGRAFICA

1.CARATTERISTICHE EDIFICO PUBBLICO	Descrizione			
Denominazione edificio	Scuola secondaria di Primo Grado "Prof. V. Zanon" Castion			
Funzione principale	Servizio di Istruzione pubblica			
Indirizzo	Via San Cipriano n.32/B Castion			
Stato immobile	Ottimo	Buono <input checked="" type="checkbox"/>	Mediocre	Degradato
Parcheggio associato	NO

8. Il pianerottolo di arrivo è dimensionato in modo tale che risulti di 150x180 cm			<i>NON VALUTATO PER ASSENZA DELL'ELEMENTO</i>
9. La zona antistante/retrostante alla porta di accesso è complanare e con una profondità non inferiore a 140/140 cm			<i>NON VALUTATO PER ASSENZA DELL'ELEMENTO</i>

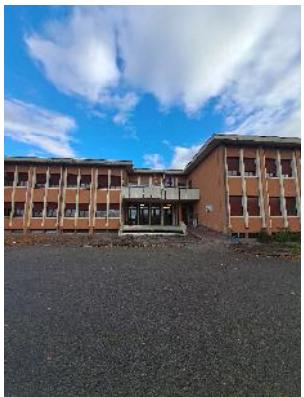
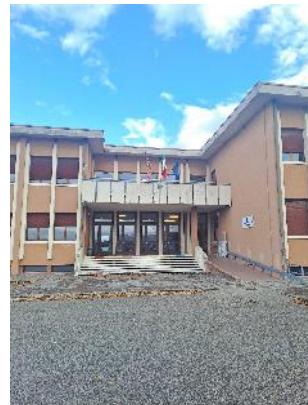
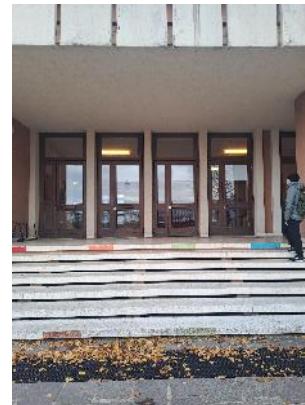
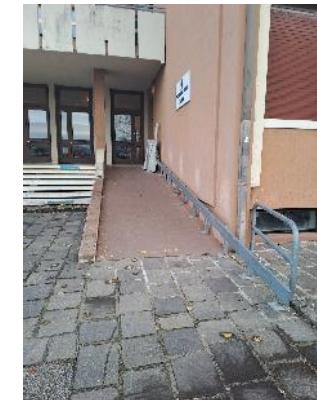
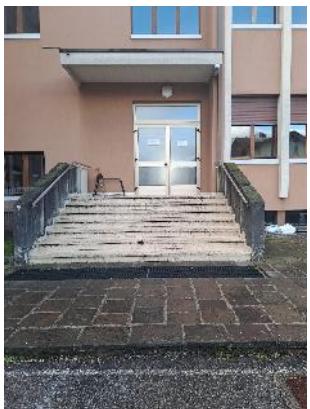
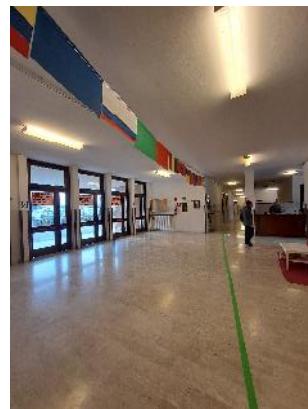
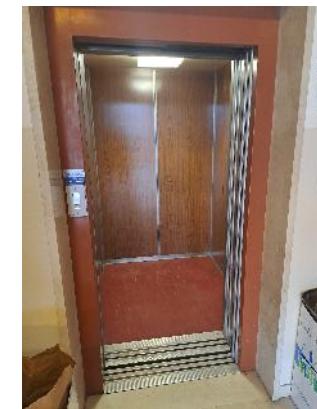
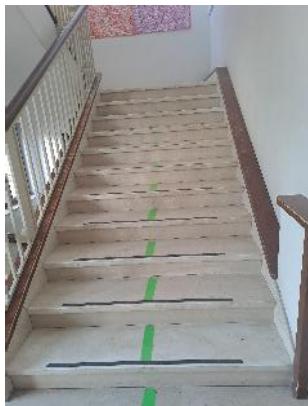
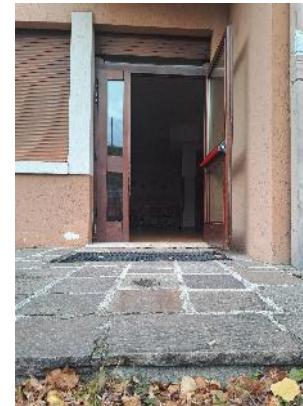
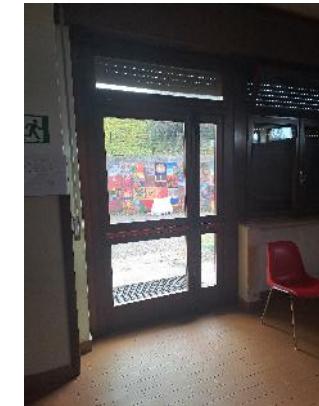
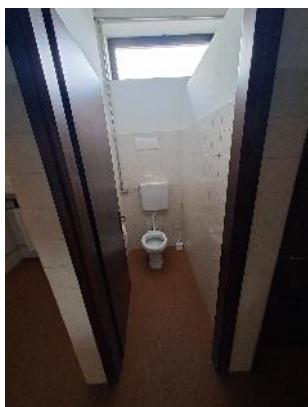
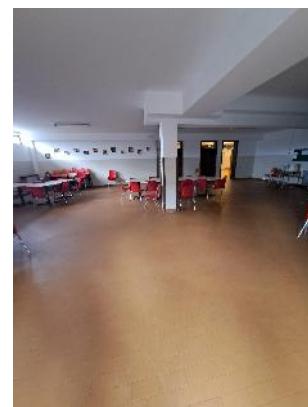
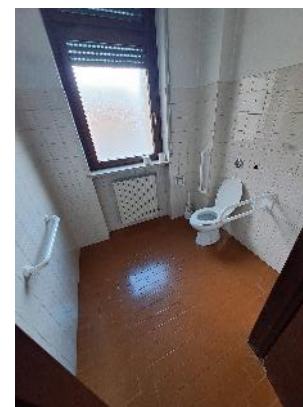
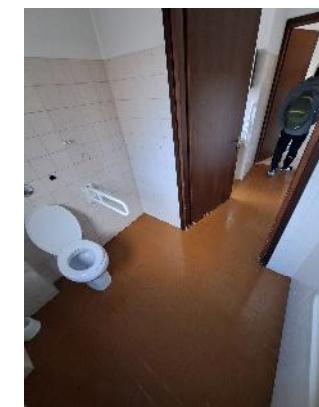
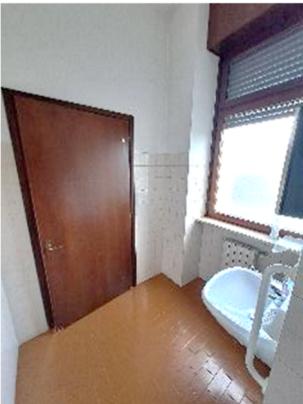
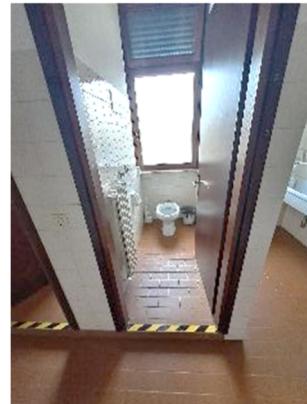
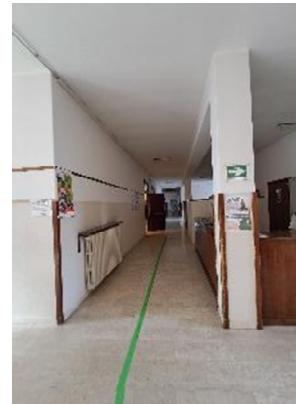
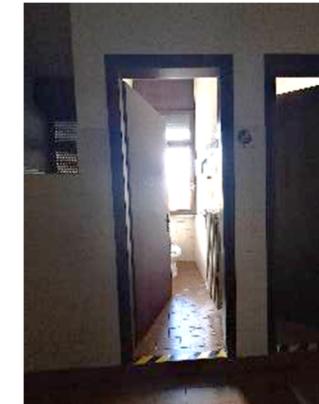
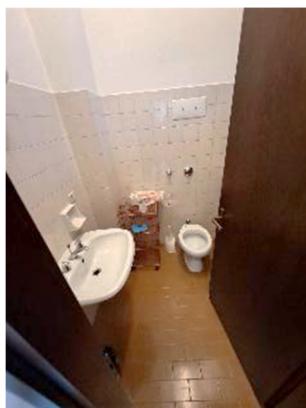
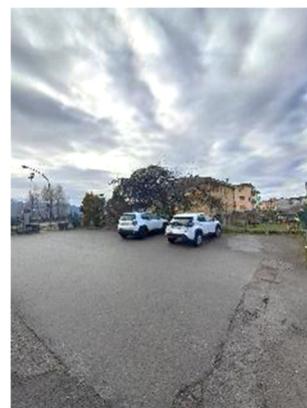
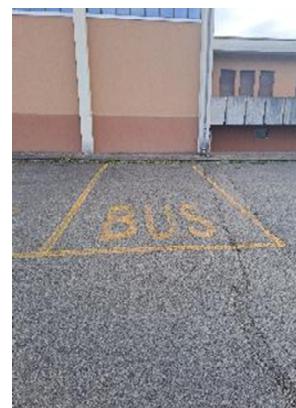
DOCUMENTAZIONE FOTOGRAFICA

1.CARATTERISTICHE EDIFICO PUBBLICO	Descrizione			
Denominazione edificio	Palestra Scuola secondaria di Primo Grado “Prof. V. Zanon” Castion			
Funzione principale	Attività sportiva / didattica			
Indirizzo	Via San Cipriano n.32/B Castion			
Stato immobile	Ottimo	Buono <input checked="" type="checkbox"/>	Mediocre	Degradato
Parcheggio associato	NO

8. Il pianerottolo di arrivo è dimensionato in modo tale che risulti di 150x180 cm			NON VALUTATO PER ASSENZA DELL'ELEMENTO
9. La zona antistante/retrostante alla porta di accesso è complanare e con una profondità non inferiore a 140/140 cm			NON VALUTATO PER ASSENZA DELL'ELEMENTO

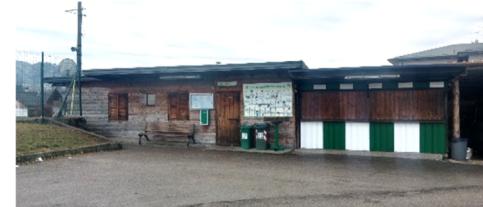
IDENTIFICAZIONE EDIFICO		
Numero scheda	Codice edificio	Foto
65	E.S.

1.CARATTERISTICHE EDIFICO PUBBLICO	Descrizione			
Denominazione edificio	Prefabbricato in legno Campo Sportivo di Castion			
Funzione principale	Attività ludico sportive			
Indirizzo	Via Nongole, Castion			
Stato immobile	Ottimo	Buono	Mediocro X	Degradato
Parcheggio associato	NO

2. ACCESSIBILITA'			
Descrizione	SI	NO	Note
1. La finitura della pavimentazione esterna in prossimità dell'accesso risulta in buono stato, non sconnessa e non sdruciolabile	X		INGRESSO
2. In corrispondenza del vano della porta di accesso, il dislivello, se presente è pari o inferiore a 1 cm	X		
3. In corrispondenza della porta di accesso è presente il simbolo di accessibilità (all. A-B-C D.P.R. 503/96)		X	
4. In corrispondenza di dislivelli pari o superiori a 2,5 cm è presente una rampa per l'accesso		X

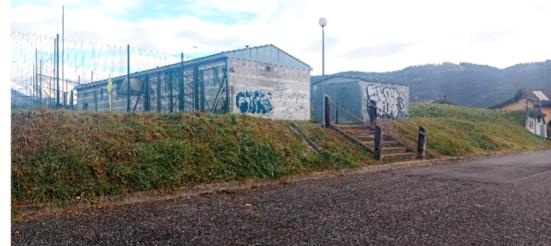
IDENTIFICAZIONE EDIFICO		
Numero scheda	Codice edificio	Foto
66	E.S.

1.CARATTERISTICHE EDIFICO PUBBLICO	Descrizione			
Denominazione edificio	Spogliatoi Campo Sportivo di Castion			
Funzione principale	Attività Ludico sportive			
Indirizzo	Via Nongole, Castion			
Stato immobile	Ottimo	Buono	Mediocre X	Degradato
Parcheggio associato	NO

2. ACCESSIBILITA'			Note
Descrizione	SI	NO	
1. La finitura della pavimentazione esterna in prossimità dell'accesso risulta in buono stato, non sconnessa e non sdruciolabile	X		INGRESSO
2. In corrispondenza del vano della porta di accesso, il dislivello, se presente è pari o inferiore a 1 cm		X	
3. In corrispondenza della porta di accesso è presente il simbolo di accessibilità (all. A-B-C D.P.R. 503/96)		X	
4. In corrispondenza di dislivelli pari o superiori a 2,5 cm è presente una rampa per l'accesso	X

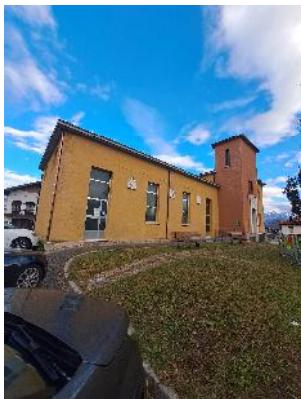
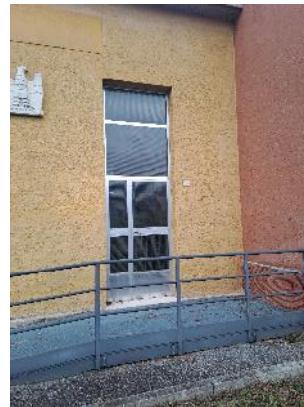
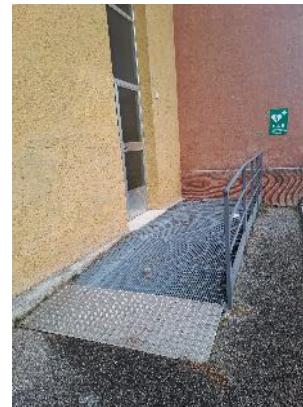
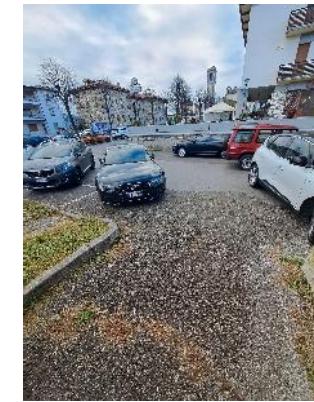
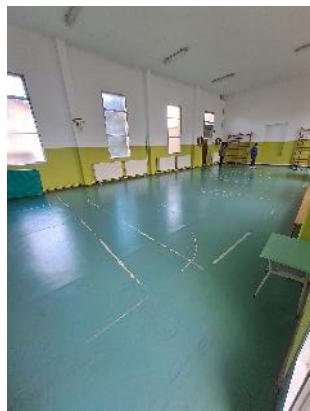
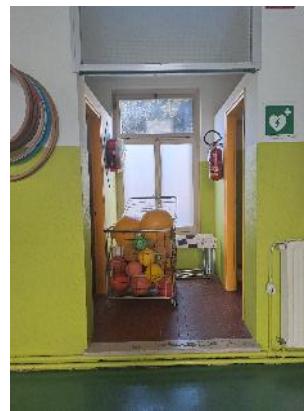
DOCUMENTAZIONE FOTOGRAFICA

1.CARATTERISTICHE EDIFICO PUBBLICO	Descrizione			
Denominazione edificio	Palestra Scuola Primaria "A.Valeriano" Castion			
Funzione principale	Servizio di Istruzione pubblica			
Indirizzo	Via Pian delle Feste 23, Castion			
Stato immobile	Ottimo	Buono <input checked="" type="checkbox"/>	Mediocre	Degradato
Parcheggio associato	NO

8. Il pianerottolo di arrivo è dimensionato in modo tale che risulti di 150x180 cm			NON VALUTATO PER ASSENZA DELL'ELEMENTO
9. La zona antistante/retrostante alla porta di accesso è complanare e con una profondità non inferiore a 140/140 cm			NON VALUTATO PER ASSENZA DELL'ELEMENTO

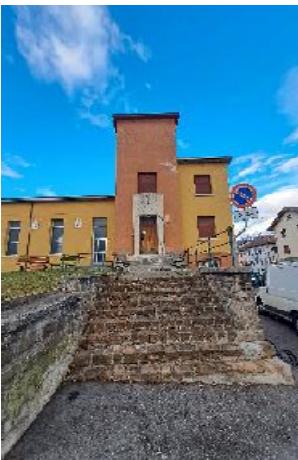
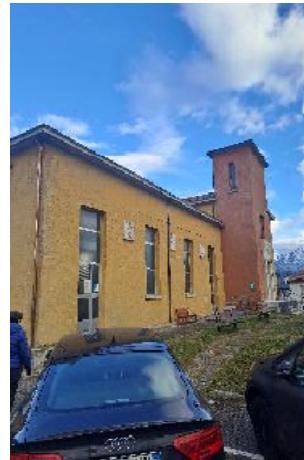
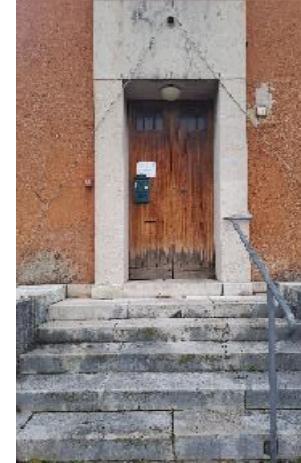
DOCUMENTAZIONE FOTOGRAFICA

1.CARATTERISTICHE EDIFICO PUBBLICO	Descrizione			
Denominazione edificio	Fabbricato ex Casa del Fascio o ex GIL di Castion ora Uffici della Proloco			
Funzione principale	Associazioni			
Indirizzo	Via Pian delle Feste n.2-4, Castion			
Stato immobile	Ottimo	Buono <input checked="" type="checkbox"/>	Mediocre	Degradato
Parcheggio associato	NO

8. Il pianerottolo di arrivo è dimensionato in modo tale che risulti di 150x180 cm			<i>NON VALUTATO PER ASSENZA DELL'ELEMENTO</i>
9. La zona antistante/retrostante alla porta di accesso è complanare e con una profondità non inferiore a 140/140 cm			<i>NON VALUTATO PER ASSENZA DELL'ELEMENTO</i>

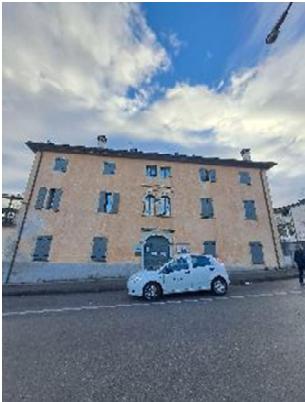
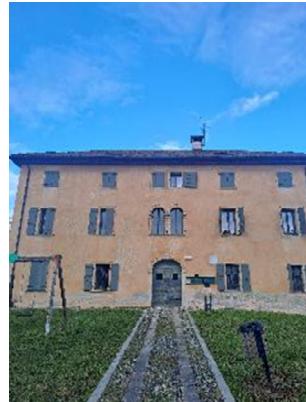
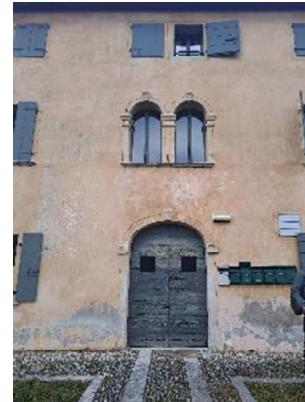
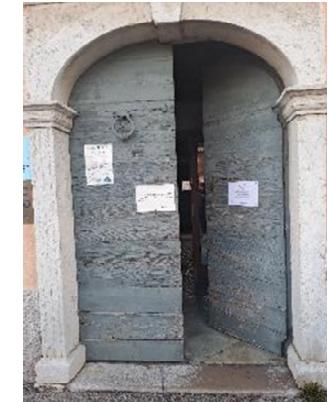
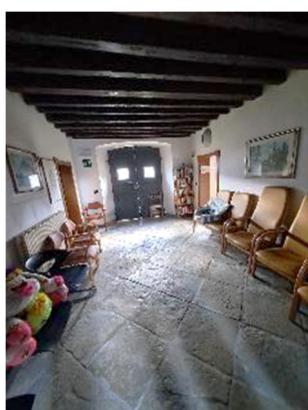
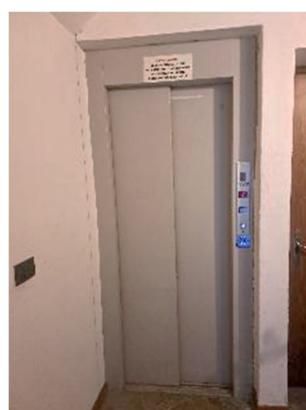
DOCUMENTAZIONE FOTOGRAFICA

1.CARATTERISTICHE EDIFICO PUBBLICO	Descrizione			
Denominazione edificio	Ex Casa del Dottore a Castion			
Funzione principale	Associazioni (Proloco), direzionale, alloggi per emergenza abitativa			
Indirizzo	Via Pian delle Feste n 33, Castion			
Stato immobile	Ottimo	Buono <input checked="" type="checkbox"/>	Mediocre	Degradato
Parcheggio associato	NO

8. Il pianerottolo di arrivo è dimensionato in modo tale che risulti di 150x180 cm			<i>NON VALUTATO PER ASSENZA DELL'ELEMENTO</i>
9. La zona antistante/retrostante alla porta di accesso è complanare e con una profondità non inferiore a 140/140 cm			<i>NON VALUTATO PER ASSENZA DELL'ELEMENTO</i>

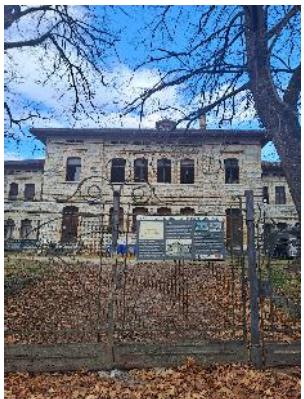
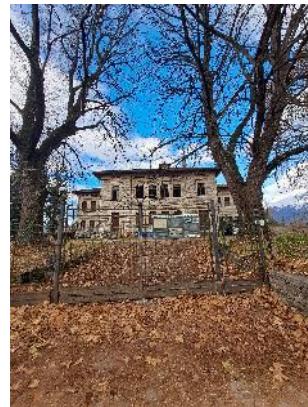
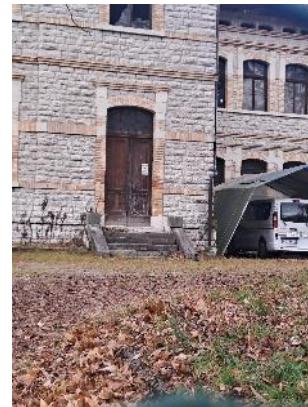
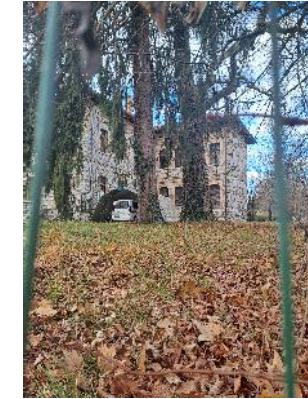
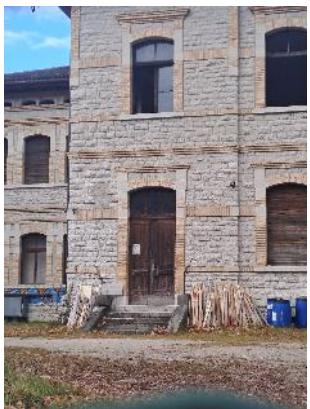
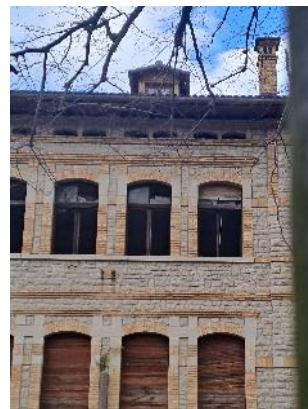
DOCUMENTAZIONE FOTOGRAFICA

1.CARATTERISTICHE EDIFICO PUBBLICO	Descrizione			
Denominazione edificio	Ex Scuola Elementare "A. Miari" di Modolo			
Funzione principale	In disuso			
Indirizzo	Via Modolo n.99, Modolo Caleipo Sossai			
Stato immobile	Ottimo	Buono	Mediocre X	Degradato X
Parcheggio associato	NO

8. Il pianerottolo di arrivo è dimensionato in modo tale che risulti di 150x180 cm			<i>NON VALUTATO PER ASSENZA DELL'ELEMENTO</i>
9. La zona antistante/retrostante alla porta di accesso è complanare e con una profondità non inferiore a 140/140 cm			<i>NON VALUTATO PER ASSENZA DELL'ELEMENTO</i>

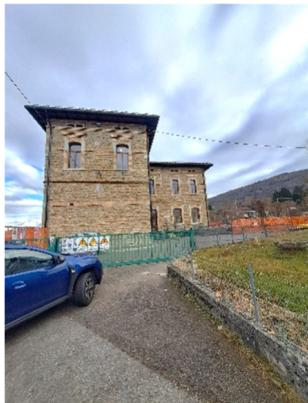
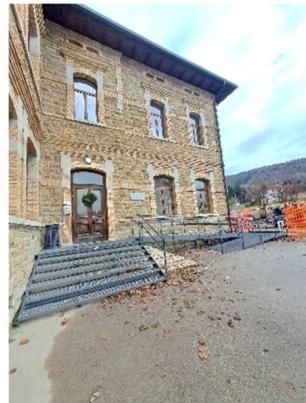
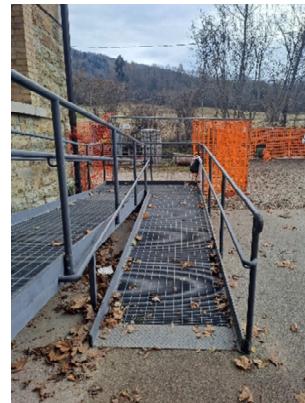
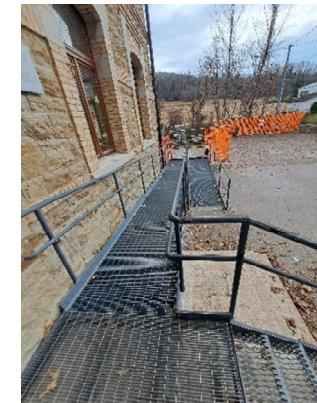
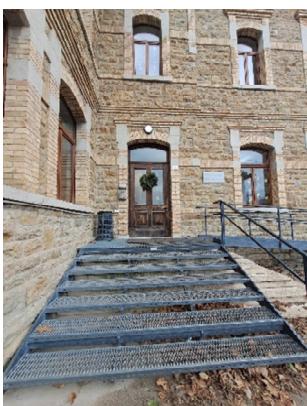
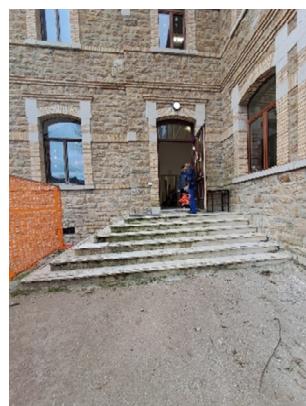
DOCUMENTAZIONE FOTOGRAFICA

1.CARATTERISTICHE EDIFICO PUBBLICO	Descrizione			
Denominazione edificio	Scuola elementare "A. Brustolon"			
Funzione principale	Istruzione pubblica			
Indirizzo	Via Cirvoi, 11 Badilet			
Stato immobile	Ottimo	Buono <input checked="" type="checkbox"/>	Mediocre	Degradato
Parcheggio associato	NO

8. Il pianerottolo di arrivo è dimensionato in modo tale che risulti di 150x180 cm			NON VALUTATO PER ASSENZA DELL'ELEMENTO
9. La zona antistante/retrostante alla porta di accesso è complanare e con una profondità non inferiore a 140/140 cm			NON VALUTATO PER ASSENZA DELL'ELEMENTO

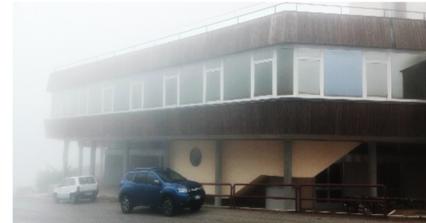
IDENTIFICAZIONE EDIFICO		
Numero scheda	Codice edificio	Foto
75	E.M.

1.CARATTERISTICHE EDIFICO PUBBLICO	Descrizione			
Denominazione edificio	Complesso " Le Torri" Nevegal			
Funzione principale	Sale per riunioni			
Indirizzo	Piazzale Nevegal, 217-219 Nevegal			
Stato immobile	Ottimo	Buono <input checked="" type="checkbox"/>	Mediocre	Degradato
Parcheggio associato	NO

2. ACCESSIBILITA'			Note
Descrizione	SI	NO	
1. La finitura della pavimentazione esterna in prossimità dell'accesso risulta in buono stato, non sconnessa e non sdrucciolevole	<input checked="" type="checkbox"/>		INGRESSO
2. In corrispondenza del vano della porta di accesso, il dislivello, se presente è pari o inferiore a 1 cm	<input checked="" type="checkbox"/>		
3. In corrispondenza della porta di accesso è presente il simbolo di accessibilità (all. A-B-C D.P.R. 503/96)		<input checked="" type="checkbox"/>	
4. In corrispondenza di dislivelli pari o superiori a 2,5 cm è presente una rampa per l'accesso		<input checked="" type="checkbox"/>

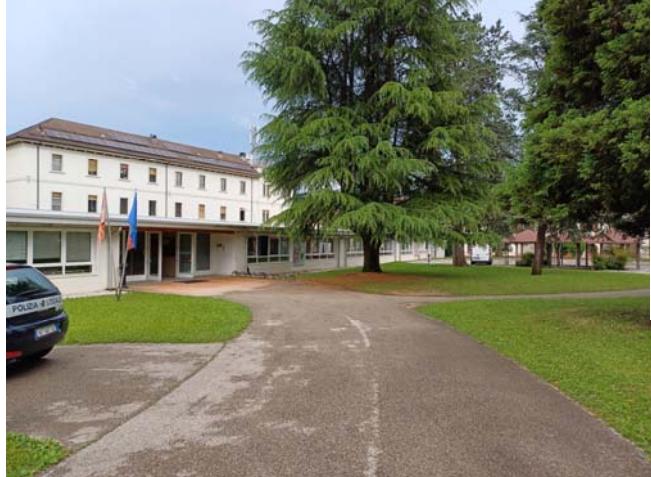
IDENTIFICAZIONE EDIFICO		
Numero scheda	Codice edificio	Foto
77	E.M.

1.CARATTERISTICHE EDIFICO PUBBLICO	Descrizione			
Denominazione edificio	Stabile Ex Gabelli al Parco			
Funzione principale	Servizio pubblico			
Indirizzo	Via Agostino D'Incà n.1			
Stato immobile	Ottimo	Buono <input checked="" type="checkbox"/>	Mediocre	Degradato
Parcheggio associato	NO

2. ACCESSIBILITA'			Note
Descrizione	SI	NO	
1. La finitura della pavimentazione esterna in prossimità dell'accesso risulta in buono stato, non sconnessa e non sdrucciolevole	X		INGRESSO
2. In corrispondenza del vano della porta di accesso, il dislivello, se presente è pari o inferiore a 1 cm	X

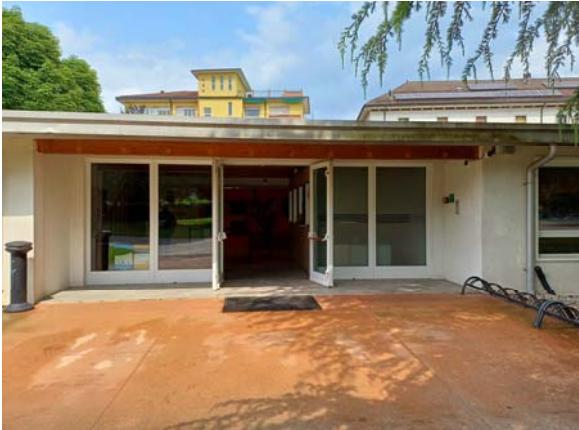
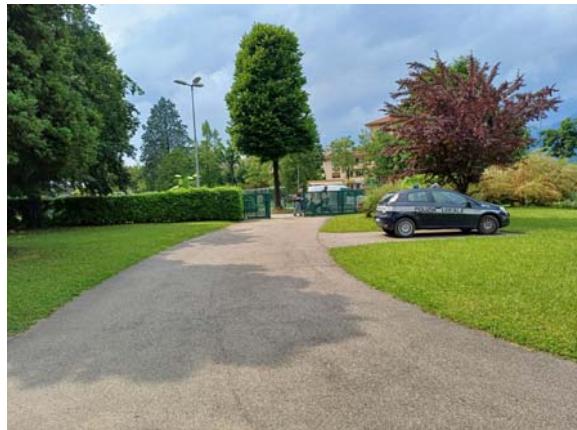
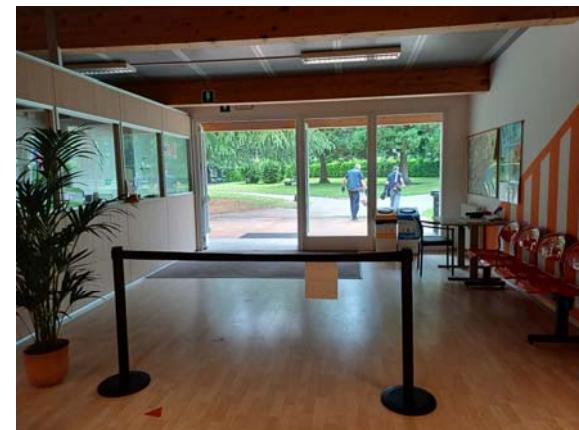
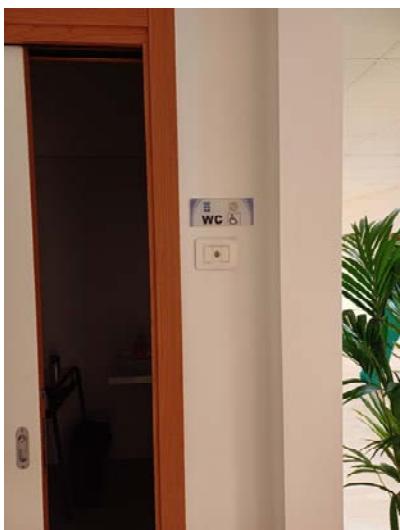
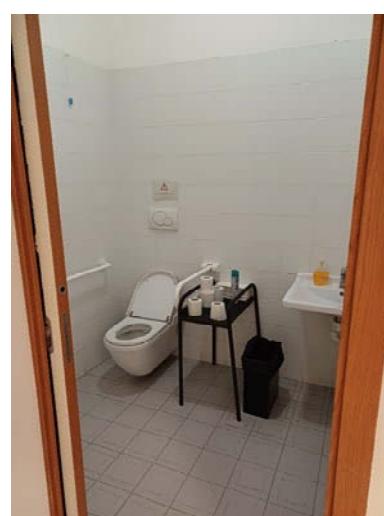
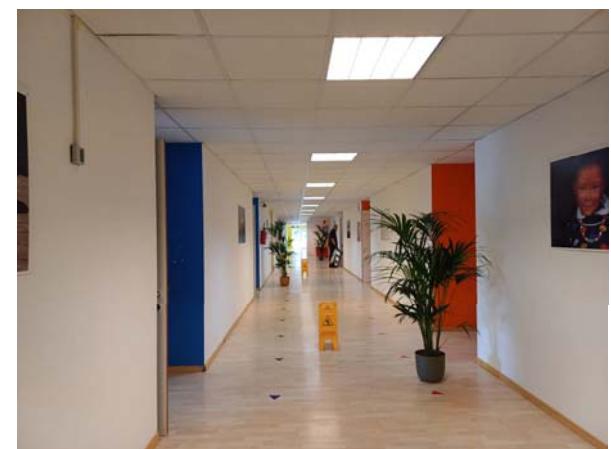
DOCUMENTAZIONE FOTOGRAFICA

8. Il pianerottolo di arrivo è dimensionato in modo tale che risulti di 150x180 cm			
9. La zona antistante/retrostante alla porta di accesso è complanare e con una profondità non inferiore a 140/140 cm
