COMUNE DI BELLUNO

ELABORATO  
A.2

P.E.B.A.

**P.E.B.A. | Piano per l'Eliminazione  
delle Barriere Architettoniche**  
**Schede analisi spazi e percorsi pubblici**

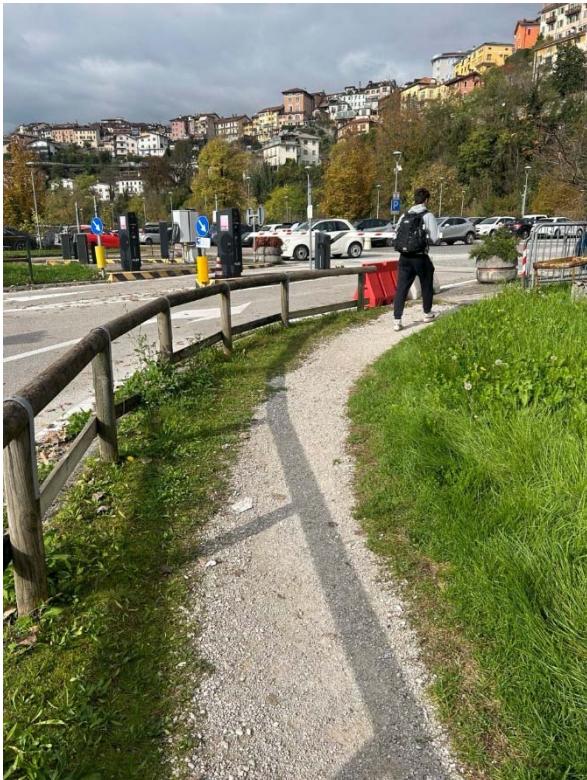
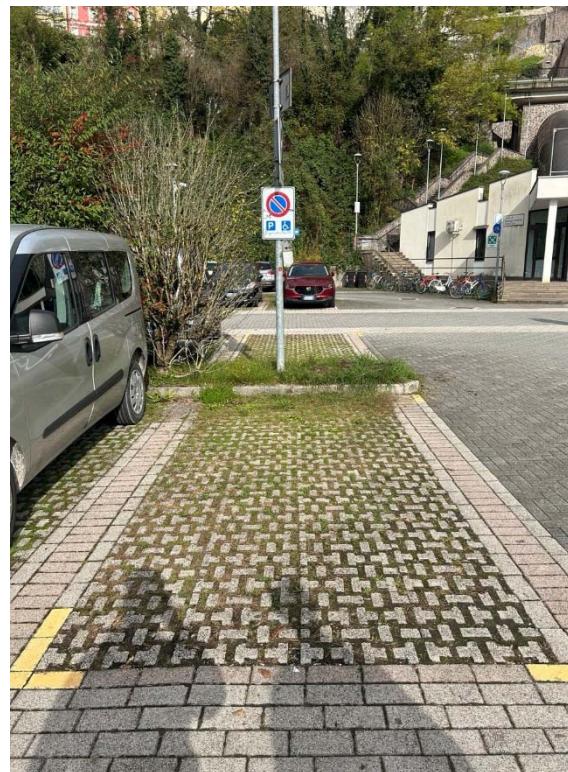
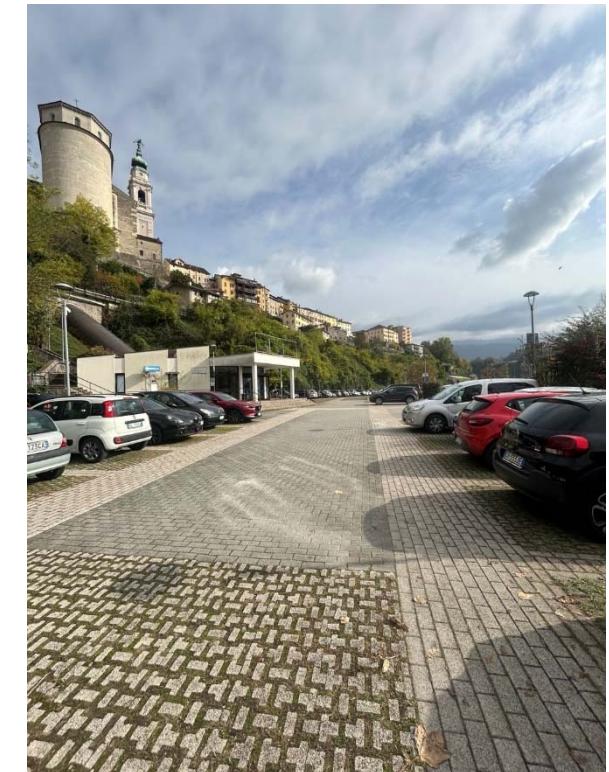
IDENTIFICAZIONE PERCORSO		
N. scheda	Codice spazio	Foto
01	SP.U

1. CARATTERISTICHE PERCORSO/SPAZIO PUBBLICO	Descrizione			
Identificazione topografica	<b>Ambito "Viale dei Dendrofori – parcheggio pubblico Lambioi"</b>			
Tipologia	Misto X	Ciclabile	Pedonale	Piazza
Lunghezza (metri)	--			
Limite di velocità	30 km/h			
Edifici pubblici di interesse presenti nel tratto rilevato				
Attraversamenti presenti nel tratto rilevato	NO			
N° fermate autobus presenti

2. ACCESSIBILITÀ'			Note
Descrizione	SI	NO	
1. La finitura della pavimentazione esterna del percorso risulta in buono stato, non sconnesso e non sdruciolato.	X		
2. Il percorso pedonale ha una larghezza minima di 90 cm lungo tutto il tragitto			NON VALUTATO PER ASSENZA DELL'ELEMENTO
3. Il percorso ciclo-pedonale e/o la pista ciclabile (sia in sede propria, sia su corsia riservata) hanno caratteristiche dimensionali che rispettano la normativa.

3. PARCHEGGI RISERVATI			Note
Descrizione	SI	NO	
1. È presente almeno un parcheggio riservato	X		
2. Se presente, il parcheggio riservato è a norma	X		Zebra traffic consented
3. È presente ma non rispetta le dimensioni di norma	X		
4. È presente la segnaletica orizzontale e/o verticale		X	
5. Il parcheggio è raccordato al percorso?	X

4. OSTACOLI			Note
Descrizione	SI	NO	
1. Il percorso risulta privo di ostacoli che riducono la larghezza del percorso (lampioni, elementi di arredo urbano, albero, casonetti per la raccolta dei rifiuti, ecc.)		X	
2. Il percorso risulta privo di elementi che sporgono dalla quota della pavimentazione		X	
3. Il percorso risulta privo di elementi di arredo posti ad altezza minore di 2,10 m dal suolo		X

5. DISLIVELLI E RAMPE			Note
Descrizione	SI	NO	
1. Sono presenti rampe di adeguata pendenza dove il percorso si raccorda con la sede stradale e/o dove il percorso incontra dei dislivelli	X		
2. I dislivelli presenti lungo il percorso hanno una pendenza massima dell'8% e raggiungono al massimo i 15 cm	X

SCHEDA 01	Punteggio	Grado di accessibilità	
	0,52	MA

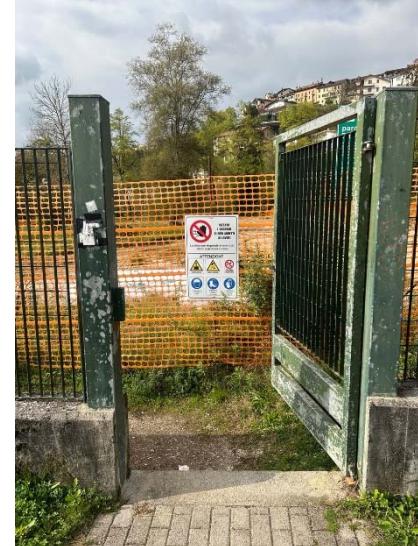
N. scheda	Codice spazio	Foto
02	SP.V

1. CARATTERISTICHE PERCORSO/SPAZIO PUBBLICO		Descrizione			
Identificazione topografica		<b>Ambito "Parco Emilio"</b>			
Tipologia		Misto	Ciclabile	Pedonale <input checked="" type="checkbox"/>	Piazza
Lunghezza (metri)	--				
Limite di velocità	--- km/h				
Edifici pubblici di interesse presenti nel tratto rilevato					
Attraversamenti presenti nel tratto rilevato	SI (n. 1)				
N° fermate autobus presenti

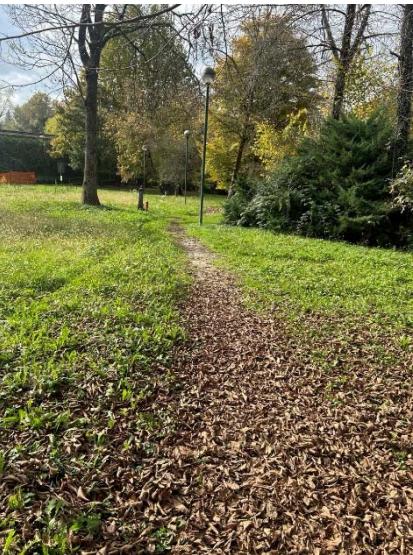
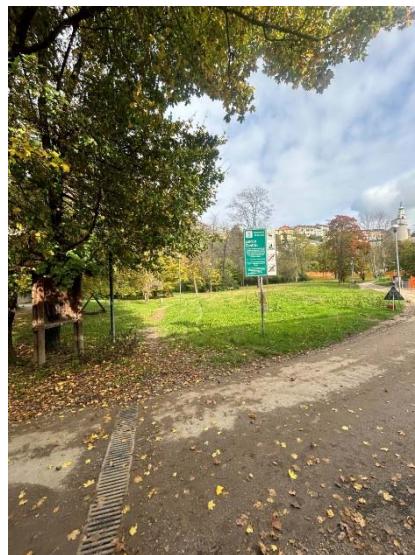
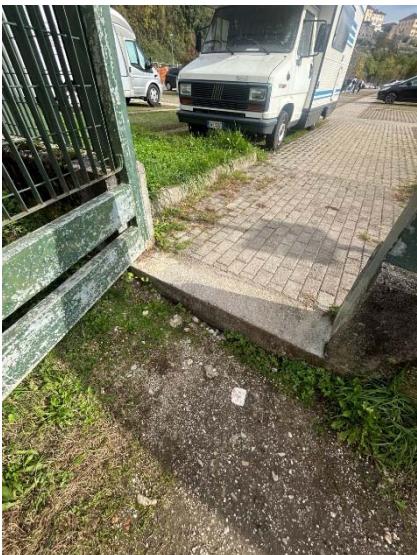
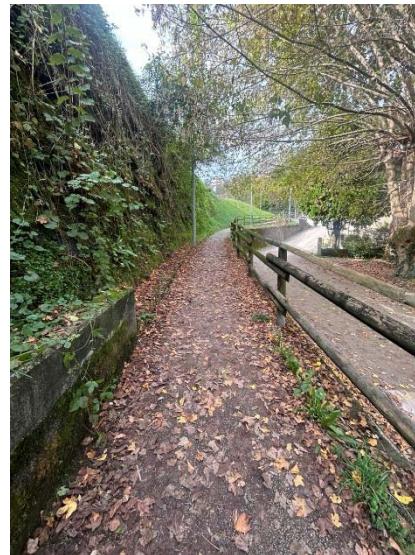
## DOCUMENTAZIONE FOTOGRAFICA

2. ACCESSIBILITÀ'			Note
Descrizione	SI	NO	
1. La finitura della pavimentazione esterna del percorso risulta in buono stato, non sconnesso e non sdruciolato		X	
2. Il percorso pedonale ha una larghezza minima di 90 cm lungo tutto il tragitto	X		
3. Il percorso ciclo-pedonale e/o la pista ciclabile (sia in sede propria, sia su corsia riservata) hanno caratteristiche dimensionali che rispettano la normativa.		X	Valutazione parziale: vedasi punto 3.5

3. PARCHEGGI RISERVATI			Note
Descrizione	SI	NO	
1. È presente almeno un parcheggio riservato	X		Parcheggio Lambioi
2. Se presente, il parcheggio riservato è a norma	X		
3. È presente ma non rispetta le dimensioni di norma			
4. È presente la segnaletica orizzontale e/o verticale	X		
5. Il parcheggio è raccordato al percorso?	X		Raccordato al percorso per arrivare al parco tramite scalino e sentiero in sassi

4. OSTACOLI			Note
Descrizione	SI	NO	
1. Il percorso risulta privo di ostacoli che riducono la larghezza del percorso (lampioni, elementi di arredo urbano, albero, casonetti per la raccolta dei rifiuti, ecc.)	X		Valutazione parziale: presenza di lavori in corso
2. Il percorso risulta privo di elementi che sporgono dalla quota della pavimentazione		X

3. Il percorso risulta privo di elementi di arredo posti ad altezza minore di 2,10 m dal suolo		X	
--	--	---	--

5. DISLIVELLI E RAMPE			
Descrizione	SI	NO	Note
1. Sono presenti rampe di adeguata pendenza dove il percorso si raccorda con la sede stradale e/o dove il percorso incontra dei dislivelli		X	
2. I dislivelli presenti lungo il percorso hanno una pendenza massima dell'8% e raggiungono al massimo i 15 cm

6. ATTRAVERSAMENTI PEDONALI			
Descrizione	SI	NO	Note
1. I segnali orizzontali dell'attraversamento sono ben visibili a terra	X		<i>In corrispondenza parcheggio "Lambioi"</i>
2. Se l'attraversamento presenta eventuali piattaforme salvagente, queste sono accessibili anche a persone non deambulanti su sedie a ruote			<i>NON VALUTATO PER ASSENZA DELL'ELEMENTO</i>
3. Le zebreature hanno caratteristiche dimensionali che rispettano la normativa vigente	X		
4. Sono presenti rampe di adeguata pendenza dove l'attraversamento pedonale si raccorda con la sede stradale

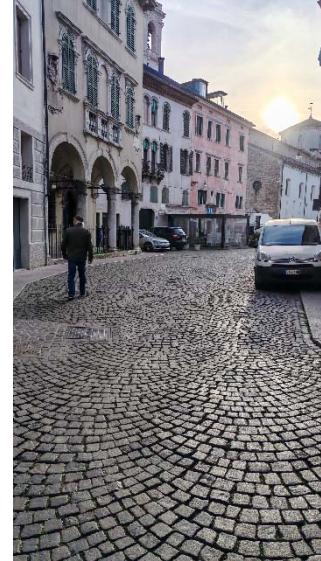
N. scheda	Codice spazio	Foto
03	SP.U

1. CARATTERISTICHE PERCORSO/SPAZIO PUBBLICO	Descrizione			
Identificazione topografica	<b>Piazza Duomo</b>			
Tipologia	Misto <input checked="" type="checkbox"/>	Ciclabile	Pedonale	Piazza
Lunghezza (metri)	--			
Limite di velocità	--- km/h			
Edifici pubblici di interesse presenti nel tratto rilevato	Sede comunale – Prefettura – Ufficio turistico			
Attraversamenti presenti nel tratto rilevato	SI (n. 1)			
N° fermate autobus presenti	n. 1

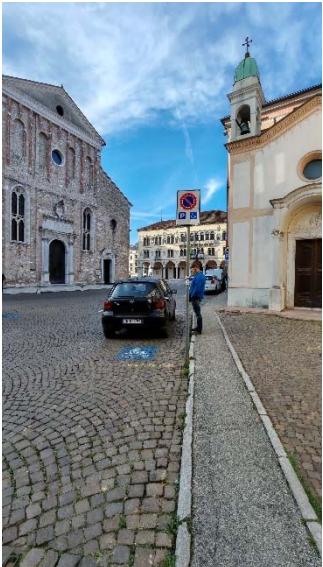
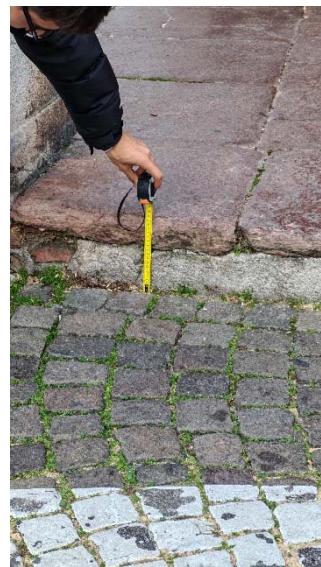
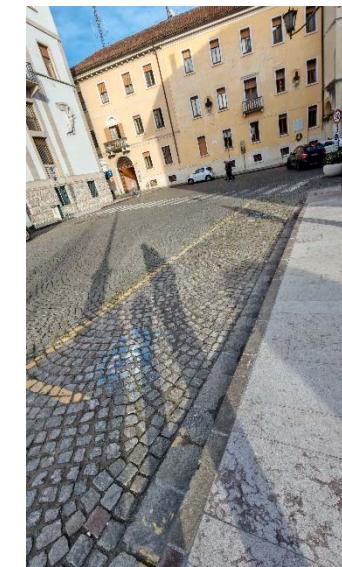
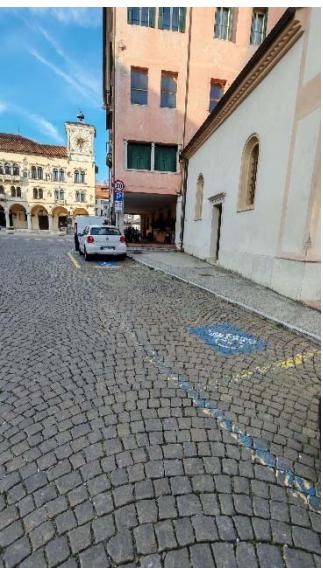
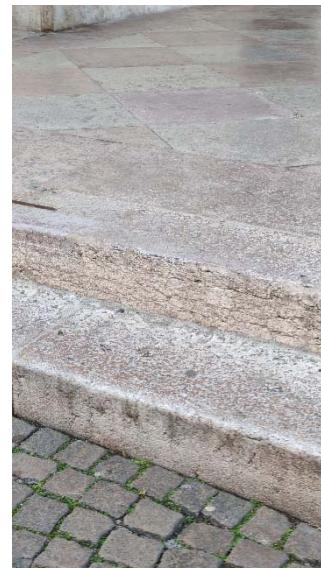
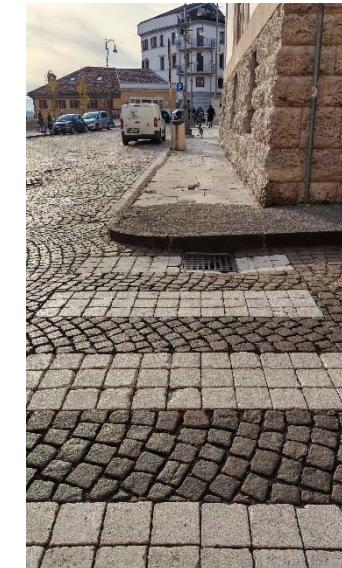
DOCUMENTAZIONE FOTOGRAFICA

2. ACCESSIBILITÀ'			Note
Descrizione	SI	NO	
1. La finitura della pavimentazione esterna del percorso risulta in buono stato, non sconnesso e non sdruciolato	X		
2. Il percorso pedonale ha una larghezza minima di 90 cm lungo tutto il tragitto	X		
3. Il percorso ciclo-pedonale e/o la pista ciclabile (sia in sede propria, sia su corsia riservata) hanno caratteristiche dimensionali che rispettano la normativa.			<i>NON VALUTATO PER ASSENZA DELL'ELEMENTO (pista ciclabile)</i>

3. PARCHEGGI RISERVATI			Note
Descrizione	SI	NO	
1. È presente almeno un parcheggio riservato	X		
2. Se presente, il parcheggio riservato è a norma			
3. È presente ma non rispetta le dimensioni di norma	X		
4. È presente la segnaletica orizzontale e/o verticale	X		
5. Il parcheggio è raccordato al percorso?		X

4. OSTACOLI			Note
Descrizione	SI	NO	
1. Il percorso risulta privo di ostacoli che riducono la larghezza del percorso (lampioni, elementi di arredo urbano, albero, casonetti per la raccolta dei rifiuti, ecc.)		X	
2. Il percorso risulta privo di elementi che sporgono dalla quota della pavimentazione		X	
3. Il percorso risulta privo di elementi di arredo posti ad altezza minore di 2,10 m dal suolo	X

5. DISLIVELLI E RAMPE			Note
Descrizione	SI	NO	
1. Sono presenti rampe di adeguata pendenza dove il percorso si raccorda con la sede stradale e/o dove il percorso incontra dei dislivelli		X	
2. I dislivelli presenti lungo il percorso hanno una pendenza massima dell'8% e raggiungono al massimo i 15 cm		X

6. ATTRaversamenti pedonali			Note
Descrizione	SI	NO	
1. I segnali orizzontali dell'attraversamento sono ben visibili a terra	X		
2. Se l'attraversamento presenta eventuali piattaforme salvagente, queste sono accessibili anche a persone non deambulanti su sedie a ruote			NON VALUTATO PER ASSENZA DELL'ELEMENTO
3. Le zebreazioni hanno caratteristiche dimensionali che rispettano la normativa vigente	X		
4. Sono presenti rampe di adeguata pendenza dove l'attraversamento pedonale si raccorda con la sede stradale		X

7. VARIE			Identificazione
Descrizione	SI	NO	
1. Dove il livello del passaggio pedonale coincide con quello della carreggiata risulta opportunamente delimitato		X	
2. I semafori che regolano gli attraversamenti pedonali sono dotati di segnalazione acustica per non vedenti			NON VALUTATO PER ASSENZA DELL'ELEMENTO
3. Illuminazione pubblica sufficiente	X

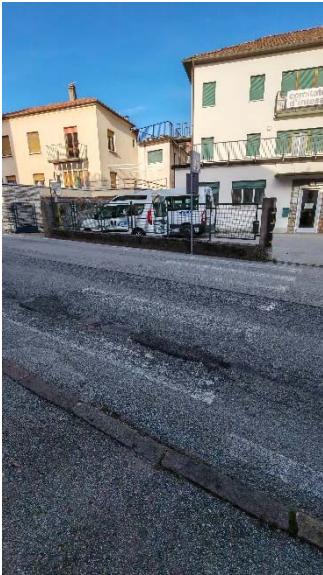
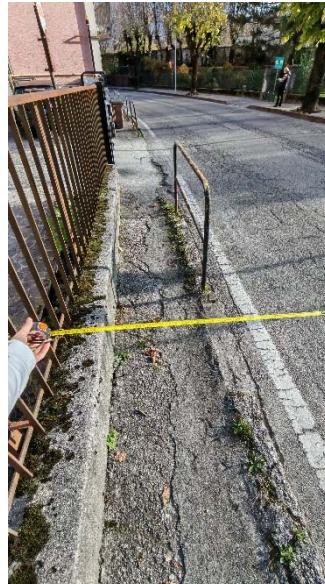
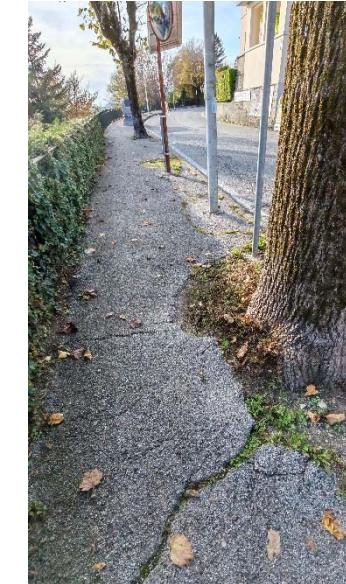
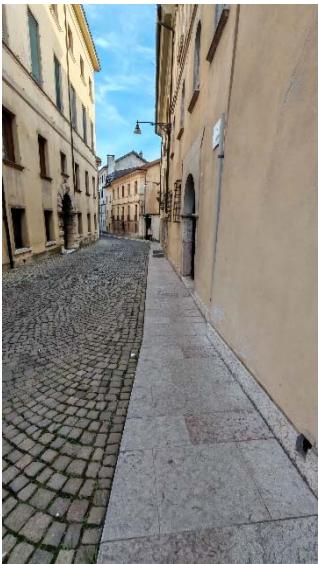
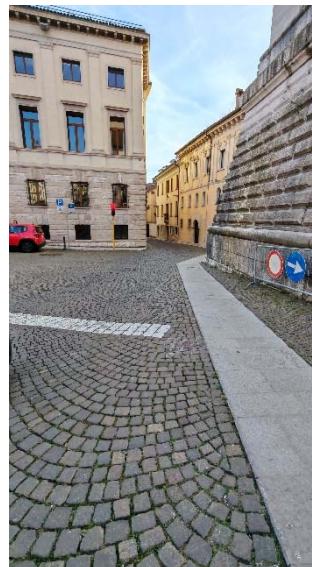
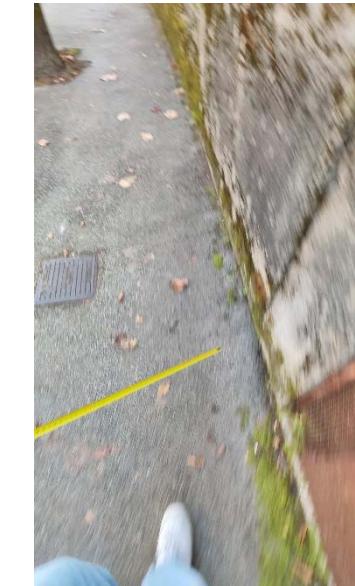
DOCUMENTAZIONE FOTOGRAFICA

1. CARATTERISTICHE PERCORSO/SPAZIO PUBBLICO	Descrizione			
Identificazione topografica	<a href="#">Via San Lucano – Via del Piave</a>			
Tipologia	Misto X	Ciclabile	Pedonale	Piazza
Lunghezza (metri)	--			
Limite di velocità	30-50 km/h			
Edifici pubblici di interesse presenti nel tratto rilevato	Fabbricato ex scuola materna "Adelaide Cairoli"			
Attraversamenti presenti nel tratto rilevato	SI			
N° fermate autobus presenti

2. ACCESSIBILITÀ'			Note
Descrizione	SI	NO	
1. La finitura della pavimentazione esterna del percorso risulta in buono stato, non sconnesso e non sdrucciolevole		X	
2. Il percorso pedonale ha una larghezza minima di 90 cm lungo tutto il tragitto	X		
3. Il percorso ciclo-pedonale e/o la pista ciclabile (sia in sede propria, sia su corsia riservata) hanno caratteristiche dimensionali che rispettano la normativa.			NON VALUTATO PER ASSENZA DELL'ELEMENTO

3. PARCHEGGI RISERVATI			Note
Descrizione	SI	NO	
1. È presente almeno un parcheggio riservato		X	
2. Se presente, il parcheggio riservato è a norma			
3. È presente ma non rispetta le dimensioni di norma			
4. È presente la segnaletica orizzontale e/o verticale			
5. Il parcheggio è raccordato al percorso?

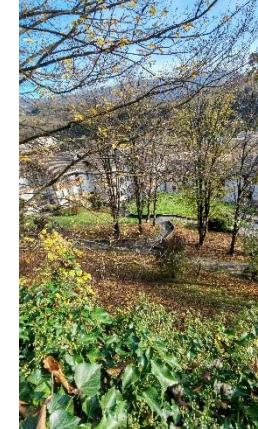
IDENTIFICAZIONE PERCORSO		
N. scheda	Codice spazio	Foto
06	SP.V

1. CARATTERISTICHE PERCORSO/SPAZIO PUBBLICO	Descrizione			
Identificazione topografica	Parco "Borgo Piave" (via "Del Piave" – via "Rugo")			
Tipologia	Misto	Ciclabile	Pedonale <input checked="" type="checkbox"/>	Piazza
Lunghezza (metri)	--			
Limite di velocità	--- km/h			
Edifici pubblici di interesse presenti nel tratto rilevato	Scuola primaria "Francesco Pellegrini"			
Attraversamenti presenti nel tratto rilevato	NO			
N° fermate autobus presenti

2. ACCESSIBILITA'			
Descrizione	SI	NO	Note
1. La finitura della pavimentazione esterna del percorso risulta in buono stato, non sconnesso e non sdruciolato		X	
2. Il percorso pedonale ha una larghezza minima di 90 cm lungo tutto il tragitto		X

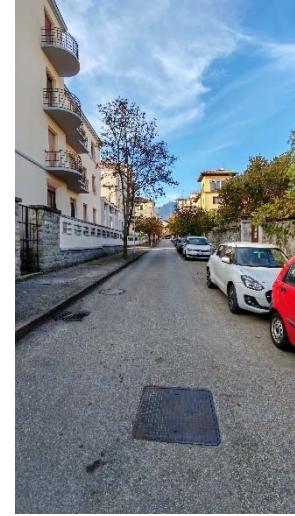
N. scheda	Codice spazio	Foto
07	SP.U

Descrizione			
Identificazione topografica		<b>Via "IV Novembre"</b>			
Tipologia		Misto <input checked="" type="checkbox"/>	Ciclabile	Pedonale	Piazza
Lunghezza (metri)	--				
Limite di velocità	30 km/h				
Edifici pubblici di interesse presenti nel tratto rilevato	Centro servizio volontariato				
Attraversamenti presenti nel tratto rilevato	NO				
N° fermate autobus presenti

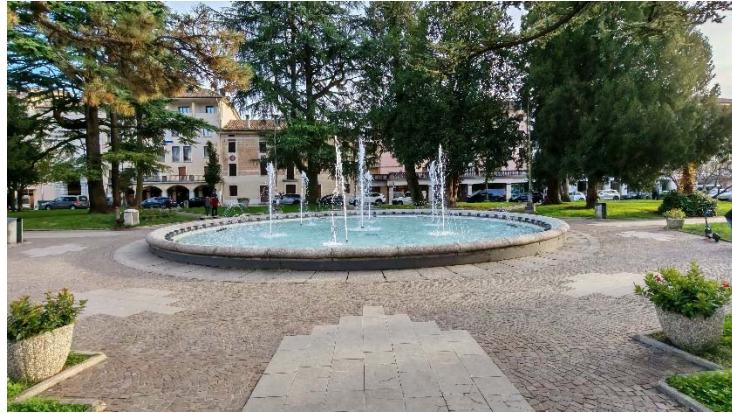
IDENTIFICAZIONE PERCORSO		
N. scheda	Codice spazio	Foto
11	SP.U SP.V

1. CARATTERISTICHE PERCORSO/SPAZIO PUBBLICO	Descrizione			
Identificazione topografica	<b>Ambito "PiazzA dei Martiri" e parco</b>			
Tipologia	Misto	Ciclabile	Pedonale	Piazza X
Lunghezza (metri)	--			
Limite di velocità	--- km/h			
Edifici pubblici di interesse presenti nel tratto rilevato				
Attraversamenti presenti nel tratto rilevato	NO			
N° fermate autobus presenti

2. ACCESSIBILITA'			Note
Descrizione	SI	NO	Note
1. La finitura della pavimentazione esterna del percorso risulta in buono stato, non sconnesso e non sdruciolato		X	
2. Il percorso pedonale ha una larghezza minima di 90 cm lungo tutto il tragitto	X

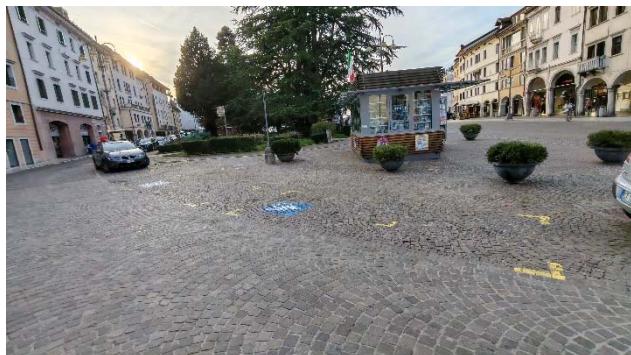
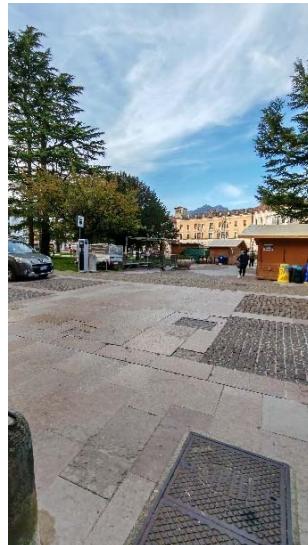
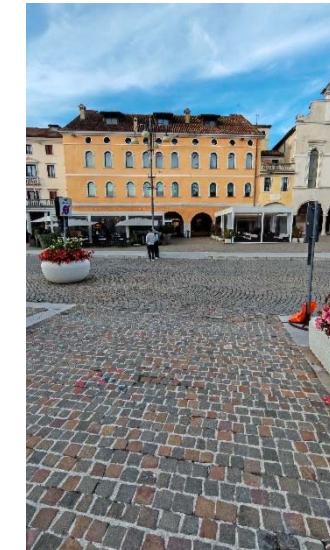
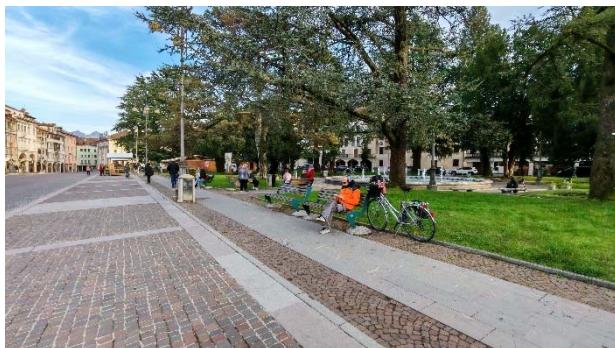
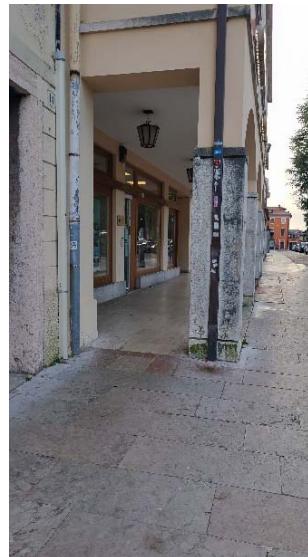
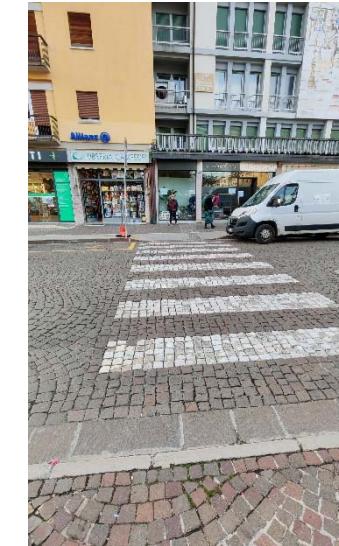
DOCUMENTAZIONE FOTOGRAFICA

SCHEDA 11	Punteggio	Grado di accessibilità
	0,93	A

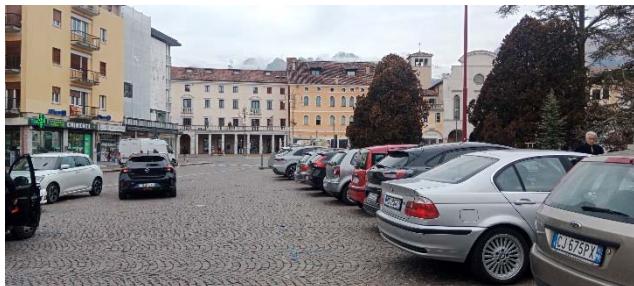
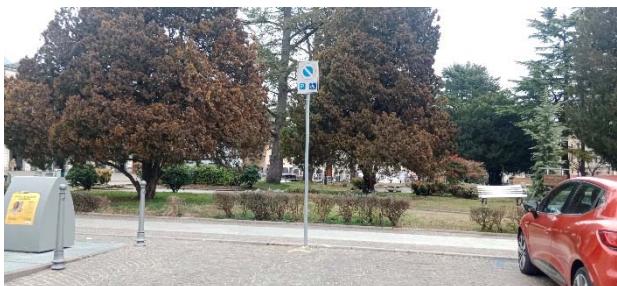
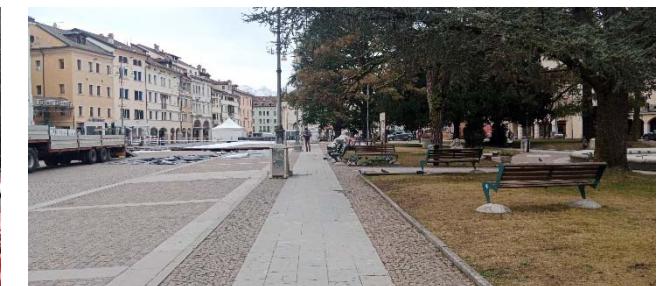
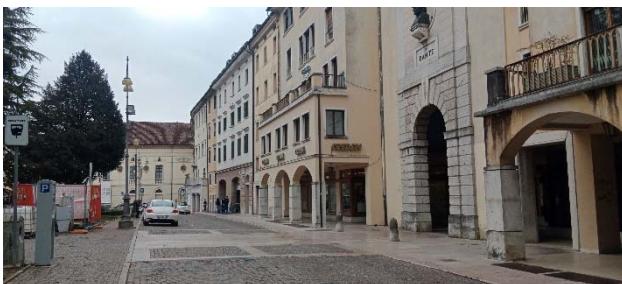
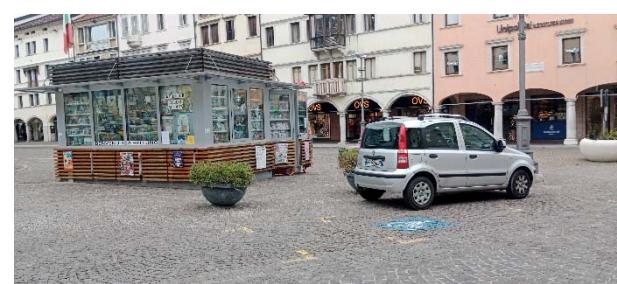
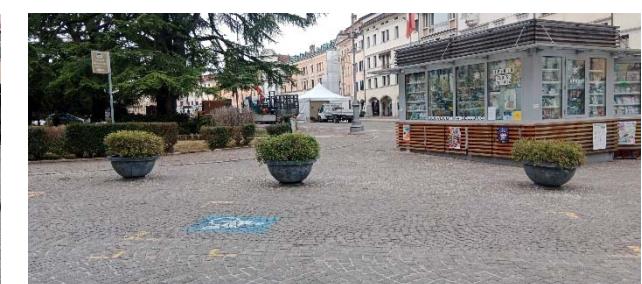
## DOCUMENTAZIONE FOTOGRAFICA

1. CARATTERISTICHE PERCORSO/SPAZIO PUBBLICO	Descrizione			
Identificazione topografica	<b>Parco Piazza dei Martiri</b>			
Tipologia	Misto	Ciclabile	Pedonale <b>X</b>	Piazza <b>X</b>
Lunghezza (metri)	--			
Limite di velocità	--- km/h			
Edifici pubblici di interesse presenti nel tratto rilevato				
Attraversamenti presenti nel tratto rilevato	SI/ (n. 1)			
N° fermate autobus presenti

2. ACCESSIBILITA'		SI	NO	Note
1. La finitura della pavimentazione esterna del percorso risulta in buono stato, non sconnesso e non sdruciolato	X			
2. Il percorso pedonale ha una larghezza minima di 90 cm lungo tutto il tragitto	X			
3. Il percorso ciclo-pedonale e/o la pista ciclabile (sia in sede propria, sia su corsia riservata) hanno caratteristiche dimensionali che rispettano la normativa.	X

4. OSTACOLI			Note
Descrizione	SI	NO	
1. Il percorso risulta privo di ostacoli che riducono la larghezza del percorso (lampioni, elementi di arredo urbano, albero, casonetti per la raccolta dei rifiuti, ecc.)	X		
2. Il percorso risulta privo di elementi che sporgono dalla quota della pavimentazione	X		
3. Il percorso risulta privo di elementi di arredo posti ad altezza minore di 2,10 m dal suolo	X

SCHEDA 12	Punteggio	Grado di accessibilità
	0,95	A

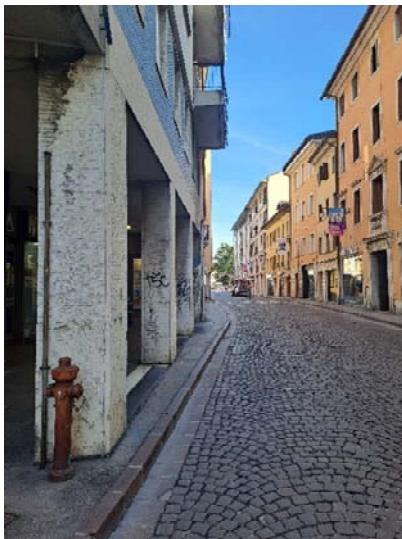
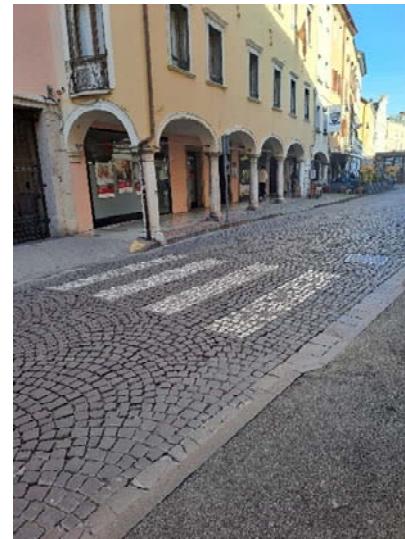
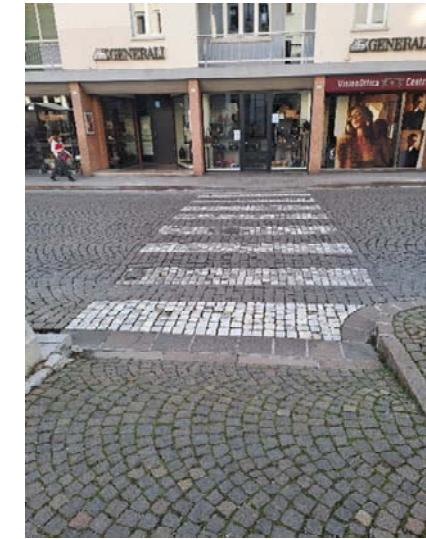
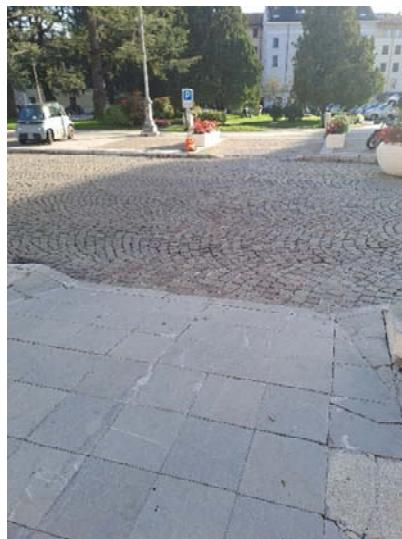
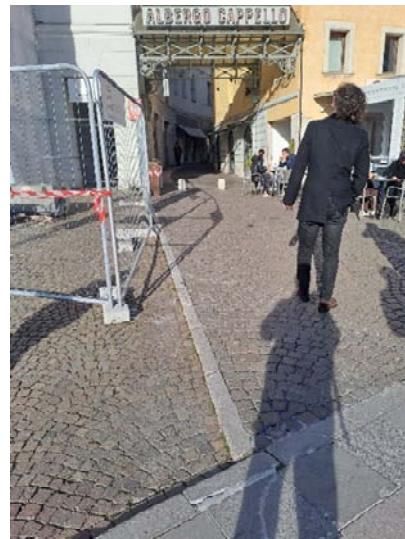
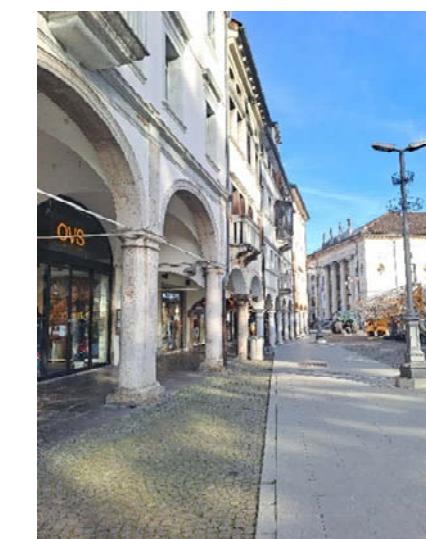
DOCUMENTAZIONE FOTOGRAFICA

1. CARATTERISTICHE PERCORSO/SPAZIO PUBBLICO	Descrizione			
Identificazione topografica	<b>Ambito "Piazza dei Martiri (nord)"</b>			
Tipologia	Misto <input checked="" type="checkbox"/>	Ciclabile	Pedonale	Piazza
Lunghezza (metri)	--			
Limite di velocità	--- km/h			
Edifici pubblici di interesse presenti nel tratto rilevato				
Attraversamenti presenti nel tratto rilevato	SI (n. 2)			
N° fermate autobus presenti	n. 1

2. ACCESSIBILITA'	SI	NO	Note
1. La finitura della pavimentazione esterna del percorso risulta in buono stato, non sconnesso e non sdruciolato	X

2. Il percorso pedonale ha una larghezza minima di 90 cm lungo tutto il tragitto	X		
3. Il percorso ciclo-pedonale e/o la pista ciclabile (sia in sede propria, sia su corsia riservata) hanno caratteristiche dimensionali che rispettano la normativa.			<i>NON VALUTATO PER ASSENZA DELL'ELEMENTO</i>

4. OSTACOLI			
Descrizione	SI	NO	Note
1. Il percorso risulta privo di ostacoli che riducono la larghezza del percorso (lampioni, elementi di arredo urbano, albero, casonetti per la raccolta dei rifiuti, ecc.)		X	
2. Il percorso risulta privo di elementi che sporgono dalla quota della pavimentazione		X	
3. Il percorso risulta privo di elementi di arredo posti ad altezza minore di 2,10 m dal suolo		X

5. DISLIVELLI E RAMPE			
Descrizione	SI	NO	Note
1. Sono presenti rampe di adeguata pendenza dove il percorso si raccorda con la sede stradale e/o dove il percorso incontra dei	X

dislivelli			
2. I dislivelli presenti lungo il percorso hanno una pendenza massima dell'8% e raggiungono al massimo i 15 cm	X

6. ATTRaversamenti pedonali			
Descrizione	SI	NO	Note
1. I segnali orizzontali dell'attraversamento sono ben visibili a terra	X		
2. Se l'attraversamento presenta eventuali piattaforme salvagente, queste sono accessibili anche a persone non deambulanti su sedie a ruote			NON VALUTATO PER ASSENZA DELL'ELEMENTO
3. Le zebreazioni hanno caratteristiche dimensionali che rispettano la normativa vigente	X		
4. Sono presenti rampe di adeguata pendenza dove l'attraversamento pedonale si raccorda con la sede stradale	X

SCHEDA 13	Punteggio	Grado di accessibilità
	0,69	A

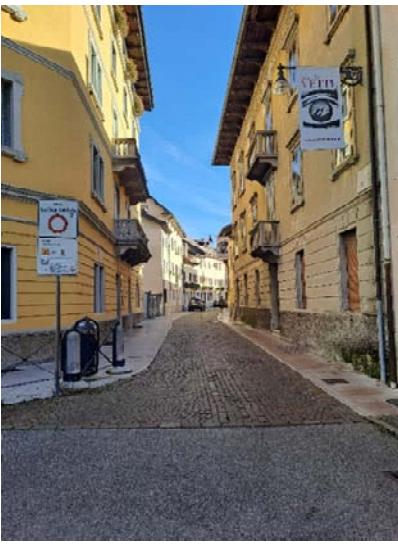
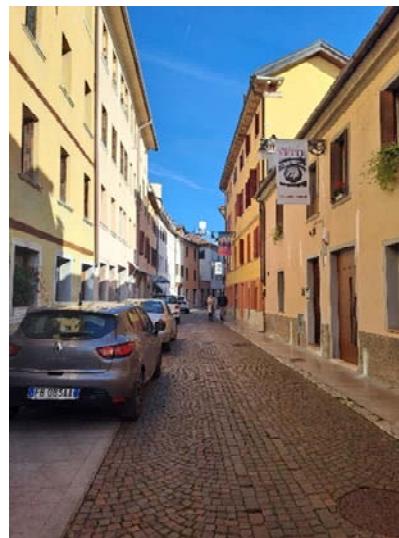
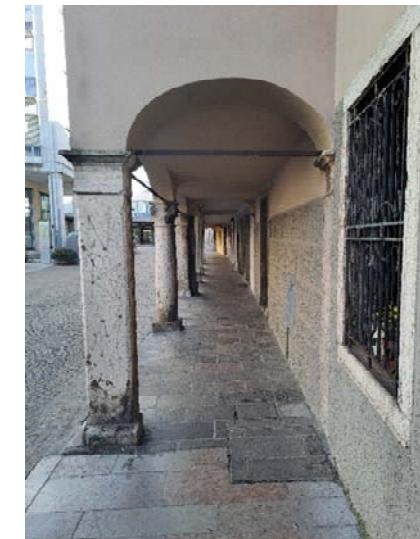
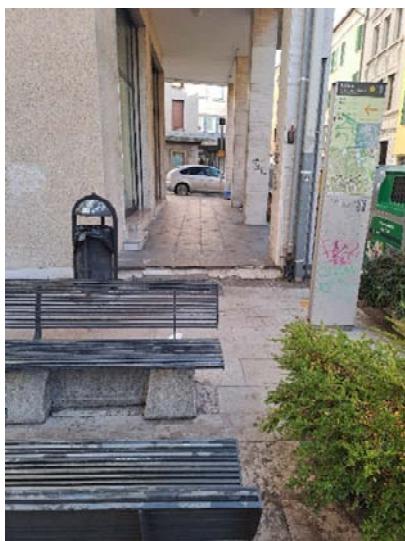
DOCUMENTAZIONE FOTOGRAFICA

1. CARATTERISTICHE PERCORSO/SPAZIO PUBBLICO	Descrizione			
Identificazione topografica	<b>Ambito “Via Giuseppe Garibaldi”</b>			
Tipologia	Misto <input checked="" type="checkbox"/>	Ciclabile	Pedonale	Piazza
Lunghezza (metri)	--			
Limite di velocità	50 km/h			
Edifici pubblici di interesse presenti nel tratto rilevato				
Attraversamenti presenti nel tratto rilevato	SI (n. 1)			
N° fermate autobus presenti

2. ACCESSIBILITA'	SI	NO	Note
1. La finitura della pavimentazione esterna del percorso risulta in buono stato, non sconnesso e non sdruciolato

2. Il percorso pedonale ha una larghezza minima di 90 cm lungo tutto il tragitto		X	
3. Il percorso ciclo-pedonale e/o la pista ciclabile (sia in sede propria, sia su corsia riservata) hanno caratteristiche dimensionali che rispettano la normativa.			<i>NON VALUTATO PER ASSENZA DELL'ELEMENTO</i>

SCHEDA 14	Punteggio	Grado di accessibilità	
	0,55	MA

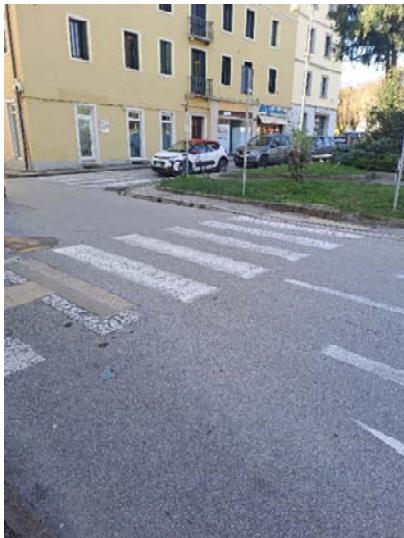
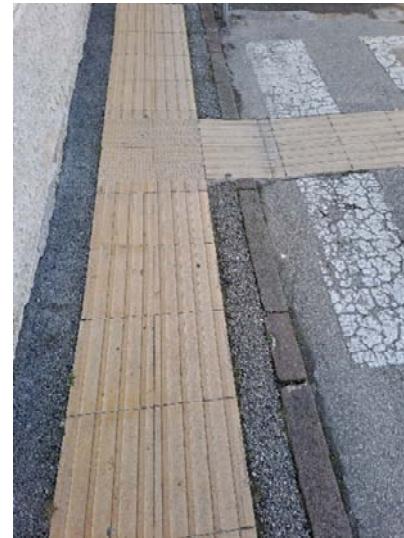
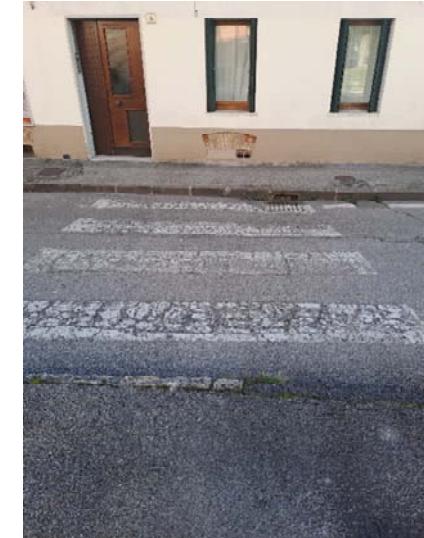
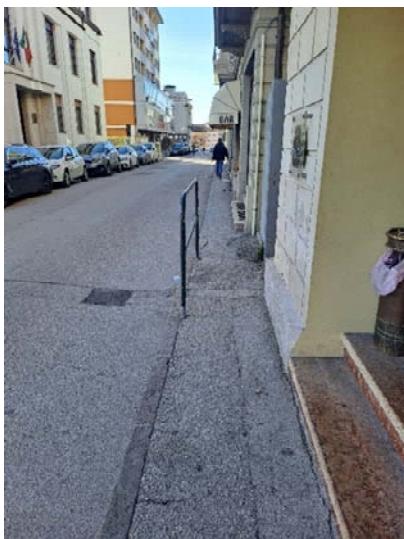
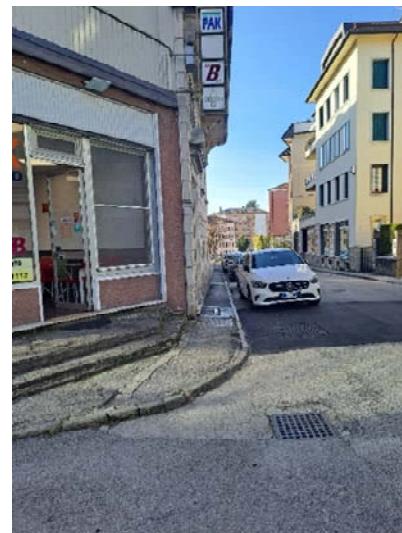
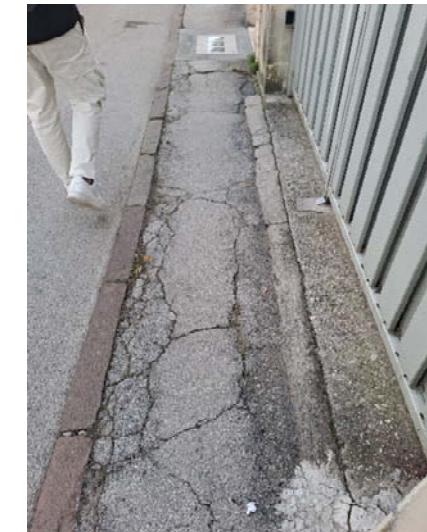
#### DOCUMENTAZIONE FOTOGRAFICA

1. CARATTERISTICHE PERCORSO/SPAZIO PUBBLICO	Descrizione			
Identificazione topografica	<b>Ambito "Via Ippolito Caffi – a"</b>			
Tipologia	Misto <b>X</b>	Ciclabile	Pedonale	Piazza
Lunghezza (metri)	--			
Limite di velocità	30 km/h			
Edifici pubblici di interesse presenti nel tratto rilevato				
Attraversamenti presenti nel tratto rilevato	SI(n. 3)			
N° fermate autobus presenti

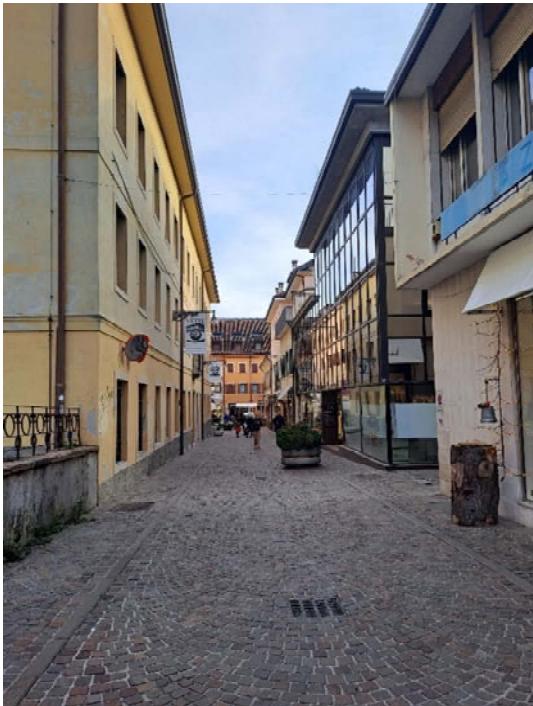
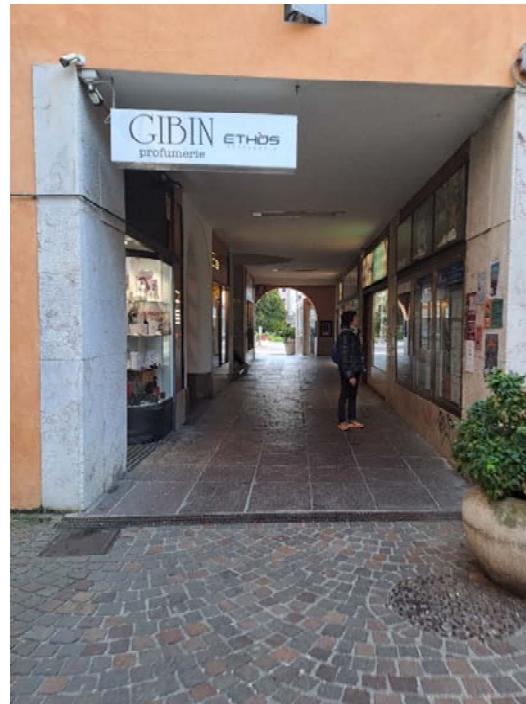
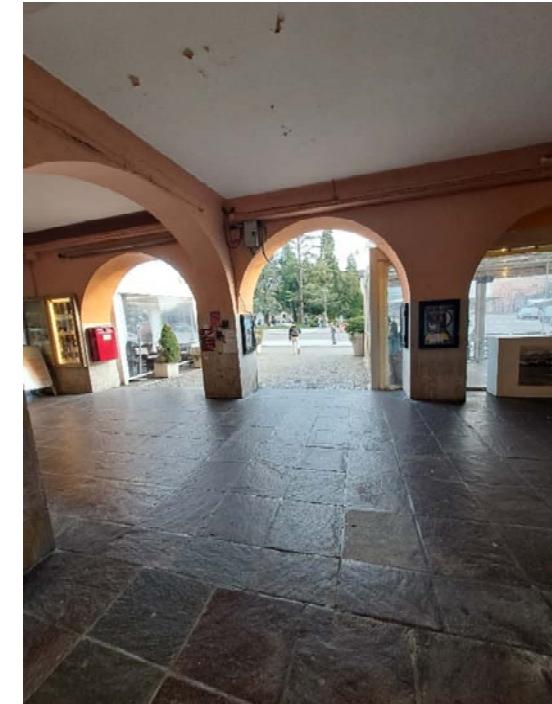
#### DOCUMENTAZIONE FOTOGRAFICA

SCHEDA 18	Punteggio	Grado di accessibilità	
	0,57	MA

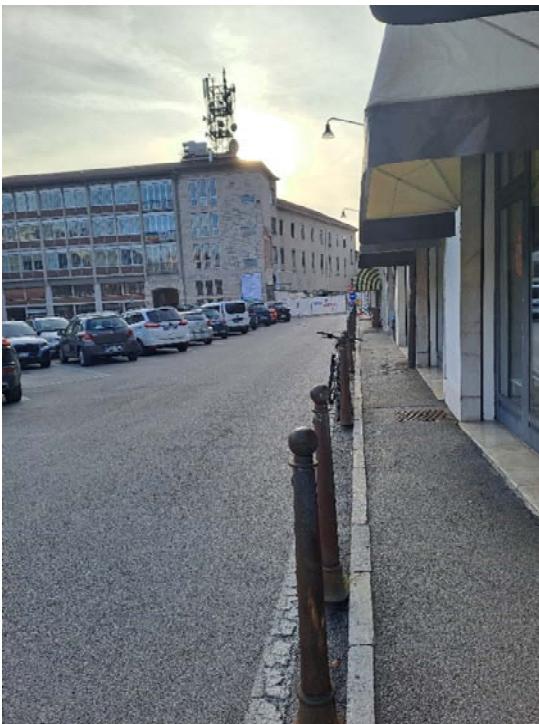
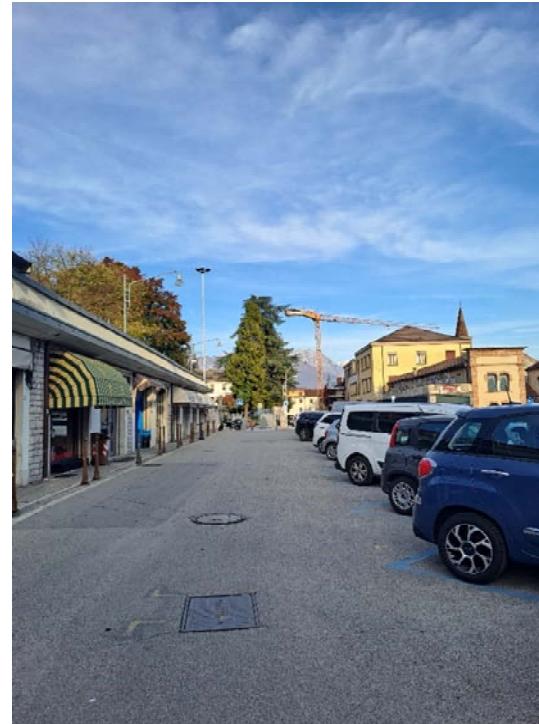
DOCUMENTAZIONE FOTOGRAFICA

1. CARATTERISTICHE PERCORSO/SPAZIO PUBBLICO	Descrizione			
Identificazione topografica	<b>Ambito "Piazza Piloni"</b>			
Tipologia	Misto	Ciclabile	Pedonale	Piazza X (piazza parcheggio)
Lunghezza (metri)	--			
Limite di velocità	30 km/h			
Edifici pubblici di interesse presenti nel tratto rilevato				
Attraversamenti presenti nel tratto rilevato	NO			
N° fermate autobus presenti

2. ACCESSIBILITÀ'			Note
Descrizione	SI	NO	
1. La finitura della pavimentazione esterna del percorso risulta in buono stato, non sconnesso e non sdruciolato.	X		
2. Il percorso pedonale ha una larghezza minima di 90 cm lungo tutto il tragitto			
3. Il percorso ciclo-pedonale e/o la pista ciclabile (sia in sede propria, sia su corsia riservata) hanno caratteristiche dimensionali che rispettano la normativa.			NON VALUTATO PER ASSENZA DELL'ELEMENTO

3. PARCHEGGI RISERVATI			Note
Descrizione	SI	NO	
1. È presente almeno un parcheggio riservato	X		
2. Se presente, il parcheggio riservato è a norma	X		
3. È presente ma non rispetta le dimensioni di norma			
4. È presente la segnaletica orizzontale e/o verticale		X	Poco visibile
5. Il parcheggio è raccordato al percorso?		X

4. OSTACOLI			Note
Descrizione	SI	NO	
1. Il percorso risulta privo di ostacoli che riducono la larghezza del percorso (lampioni, elementi di arredo urbano, albero, casonetti per la raccolta dei rifiuti, ecc.)			NON VALUTATO PER ASSENZA DELL'ELEMENTO
2. Il percorso risulta privo di elementi che sporgono dalla quota della pavimentazione			
3. Il percorso risulta privo di elementi di arredo posti ad altezza minore di 2,10 m dal suolo

5. DISLIVELLI E RAMPE			Note
Descrizione	SI	NO	
1. Sono presenti rampe di adeguata pendenza dove il percorso si raccorda con la sede stradale e/o dove il percorso incontra dei dislivelli			<i>NON VALUTATO PER ASSENZA DELL'ELEMENTO</i>
2. I dislivelli presenti lungo il percorso hanno una pendenza massima dell'8% e raggiungono al massimo i 15 cm

7. VARIE			Identificazione
Descrizione	SI	NO	
1. Dove il livello del passaggio pedonale coincide con quello della carreggiata risulta opportunamente delimitato			<i>NON VALUTATO PER ASSENZA DELL'ELEMENTO</i>
2. I semafori che regolano gli attraversamenti pedonali sono dotati di segnalazione acustica per non vedenti			
3. Illuminazione pubblica sufficiente	X

SCHEDA 19	Punteggio	Grado di accessibilità
	0,69	A

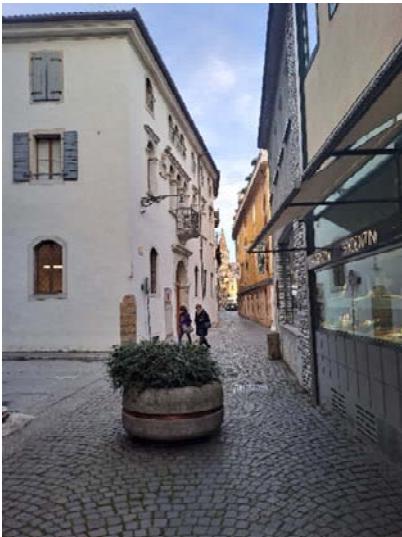
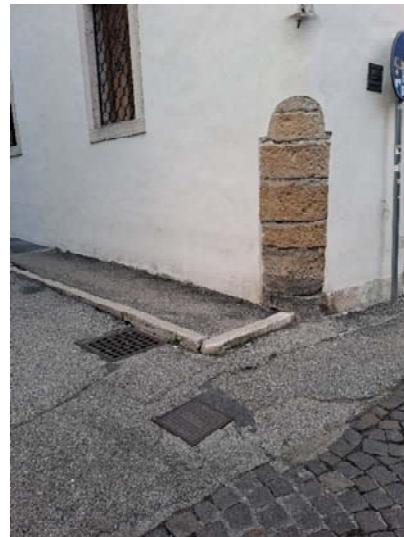
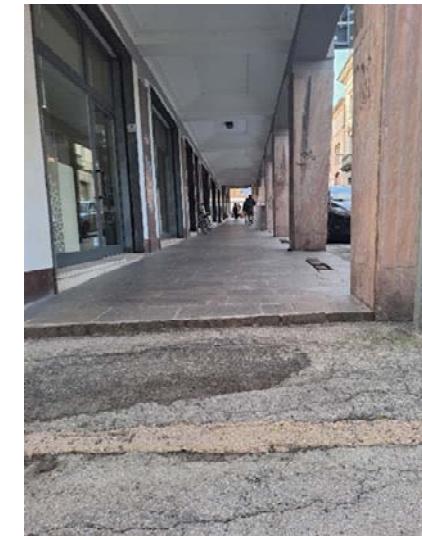
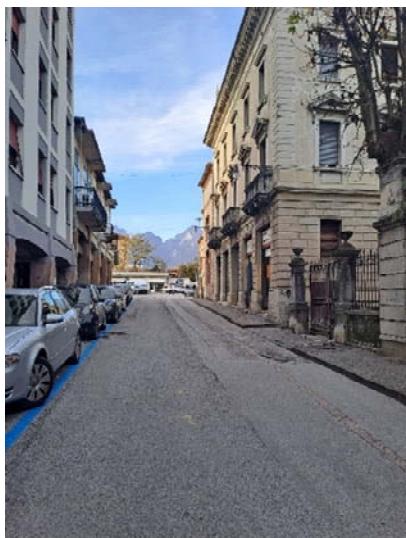
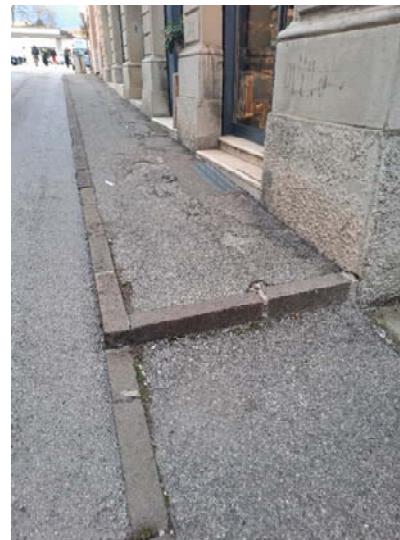
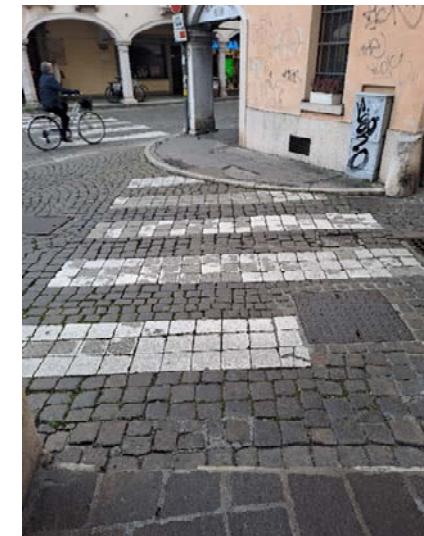
#### DOCUMENTAZIONE FOTOGRAFICA

1. CARATTERISTICHE PERCORSO/SPAZIO PUBBLICO	Descrizione			
Identificazione topografica	<b>Ambito "Via Carrera"</b>			
Tipologia	Misto X	Ciclabile	Pedonale	Piazza
Lunghezza (metri)	--			
Limite di velocità	50 km/h			
Edifici pubblici di interesse presenti nel tratto rilevato	Palazzo Fulcis sede Museo Civico Belluno (scheda edificio n. 9)			
Attraversamenti presenti nel tratto rilevato	SI (n. 1)			
N° fermate autobus presenti

2. ACCESSIBILITÀ'			Note
Descrizione	SI	NO	
1. La finitura della pavimentazione esterna del percorso risulta in buono stato, non sconnesso e non sdruciolato.	X		
2. Il percorso pedonale ha una larghezza minima di 90 cm lungo tutto il tragitto	X		
3. Il percorso ciclo-pedonale e/o la pista ciclabile (sia in sede propria, sia su corsia riservata) hanno caratteristiche dimensionali che rispettano la normativa.			NON VALUTATO PER ASSENZA DELL'ELEMENTO

3. PARCHEGGI RISERVATI			Note
Descrizione	SI	NO	
1. È presente almeno un parcheggio riservato		X	
2. Se presente, il parcheggio riservato è a norma			
3. È presente ma non rispetta le dimensioni di norma			
4. È presente la segnaletica orizzontale e/o verticale			
5. Il parcheggio è raccordato al percorso?

4. OSTACOLI			Note
Descrizione	SI	NO	
1. Il percorso risulta privo di ostacoli che riducono la larghezza del percorso (lampioni, elementi di arredo urbano, albero, casonetti per la raccolta dei rifiuti, ecc.)		X	
2. Il percorso risulta privo di elementi che sporgono dalla quota della pavimentazione		X	
3. Il percorso risulta privo di elementi di arredo posti ad altezza minore di 2,10 m dal suolo		X

6. ATTRaversamenti pedonali			Note
Descrizione	SI	NO	
1. I segnali orizzontali dell'attraversamento sono ben visibili a terra	X		
2. Se l'attraversamento presenta eventuali piattaforme salvagente, queste sono accessibili anche a persone non deambulanti su sedie a ruote			NON VALUTATO PER ASSENZA DELL'ELEMENTO
3. Le zebreazioni hanno caratteristiche dimensionali che rispettano la normativa vigente	X		
4. Sono presenti rampe di adeguata pendenza dove l'attraversamento pedonale si raccorda con la sede stradale	X

7. VARIE			Identificazione
Descrizione	SI	NO	
1. Dove il livello del passaggio pedonale coincide con quello della carreggiata risulta opportunamente delimitato	X		
2. I semafori che regolano gli attraversamenti pedonali sono dotati di segnalazione acustica per non vedenti			NON VALUTATO PER ASSENZA DELL'ELEMENTO
3. Illuminazione pubblica sufficiente	X

SCHEDA 20	Punteggio	Grado di accessibilità	
	0,58	MA

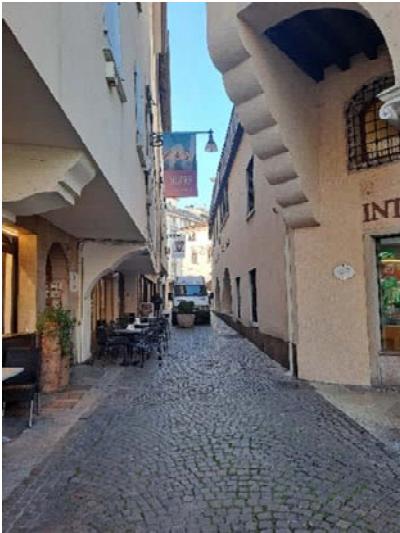
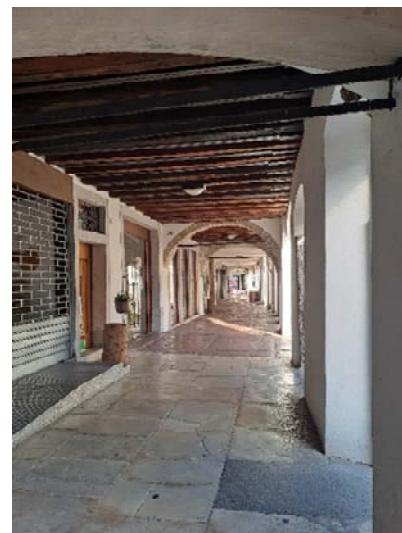
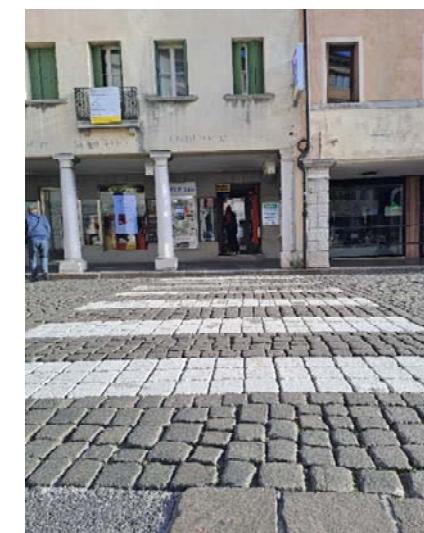
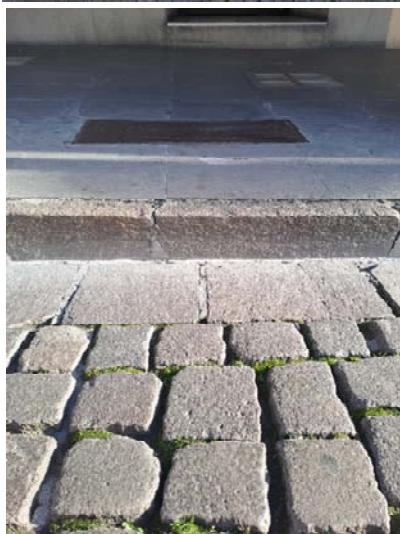
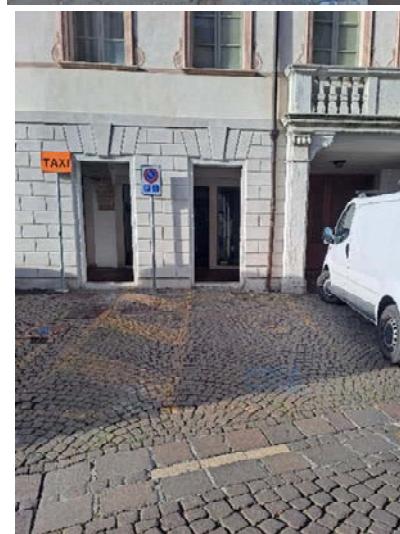
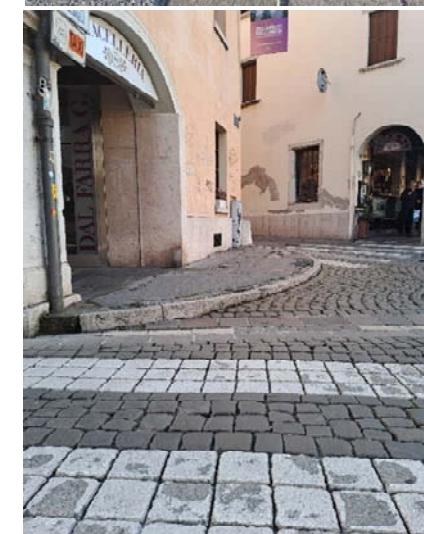
#### DOCUMENTAZIONE FOTOGRAFICA

1. CARATTERISTICHE PERCORSO/SPAZIO PUBBLICO	Descrizione			
Identificazione topografica	<b>Ambito "Via Roma – Via Carrera"</b>			
Tipologia	Misto X	Ciclabile	Pedonale	Piazza
Lunghezza (metri)	--			
Limite di velocità	50 km/h			
Edifici pubblici di interesse presenti nel tratto rilevato	Palazzo Fulcis sede Museo Civico Belluno (scheda edificio n. 9)			
Attraversamenti presenti nel tratto rilevato	SI (n. 2)			
N° fermate autobus presenti	n. 1

2. ACCESSIBILITÀ'			Note
Descrizione	SI	NO	
1. La finitura della pavimentazione esterna del percorso risulta in buono stato, non sconnesso e non sdruciolato.	X		
2. Il percorso pedonale ha una larghezza minima di 90 cm lungo tutto il tragitto	X		
3. Il percorso ciclo-pedonale e/o la pista ciclabile (sia in sede propria, sia su corsia riservata) hanno caratteristiche dimensionali che rispettano la normativa.			NON VALUTATO PER ASSENZA DELL'ELEMENTO

3. PARCHEGGI RISERVATI			Note
Descrizione	SI	NO	
1. È presente almeno un parcheggio riservato	X		
2. Se presente, il parcheggio riservato è a norma	X		
3. È presente ma non rispetta le dimensioni di norma		X	
4. È presente la segnaletica orizzontale e/o verticale		X	
5. Il parcheggio è raccordato al percorso?		X

4. OSTACOLI			Note
Descrizione	SI	NO	
1. Il percorso risulta privo di ostacoli che riducono la larghezza del percorso (lampioni, elementi di arredo urbano, albero, casonetti per la raccolta dei rifiuti, ecc.)		X	
2. Il percorso risulta privo di elementi che sporgono dalla quota della pavimentazione		X	
3. Il percorso risulta privo di elementi di arredo posti ad altezza minore di 2,10 m dal suolo		X

6. ATTRaversamenti pedonali			Note
Descrizione	SI	NO	
1. I segnali orizzontali dell'attraversamento sono ben visibili a terra			
2. Se l'attraversamento presenta eventuali piattaforme salvagente, queste sono accessibili anche a persone non deambulanti su sedie a ruote	X		
3. Le zebreazioni hanno caratteristiche dimensionali che rispettano la normativa vigente	X		
4. Sono presenti rampe di adeguata pendenza dove l'attraversamento pedonale si raccorda con la sede stradale		X

SCHEMA 21	Punteggio	Grado di accessibilità	
	0,43	MA

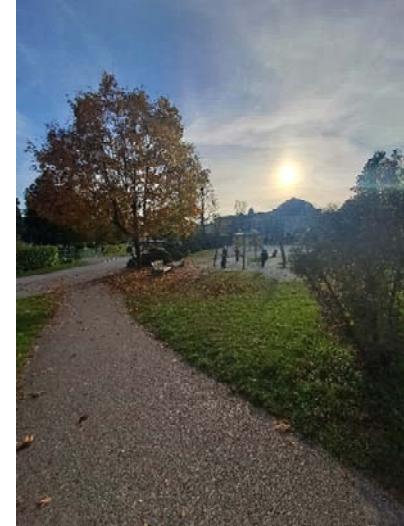
N. scheda	Codice spazio	Foto
23	SP.V

1. CARATTERISTICHE PERCORSO/SPAZIO PUBBLICO	Descrizione			
Identificazione topografica	<b>Parco comunale “Città di Bologna”</b>			
Tipologia	Misto	Ciclabile	Pedonale <b>X</b>	Piazza
Lunghezza (metri)	--			
Limite di velocità	--- km/h			
Edifici pubblici di interesse presenti nel tratto rilevato	Comando polizia locale (EP 16) – Liceo “Leonardo Da Vinci”			
Attraversamenti presenti nel tratto rilevato	SI/ (n. 2)			
N° fermate autobus presenti

2. ACCESSIBILITA'	SI	NO	Note
1. La finitura della pavimentazione esterna del percorso risulta in buono stato, non sconnesso e non sdruciolato		X
