COMUNE DI BELLUNO

ELABORATO  
A.2

P.E.B.A.

**P.E.B.A. | Piano per l'Eliminazione  
delle Barriere Architettoniche**  
**Schede analisi spazi e percorsi pubblici**

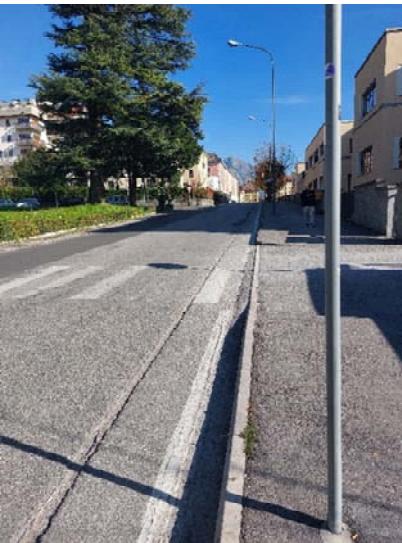
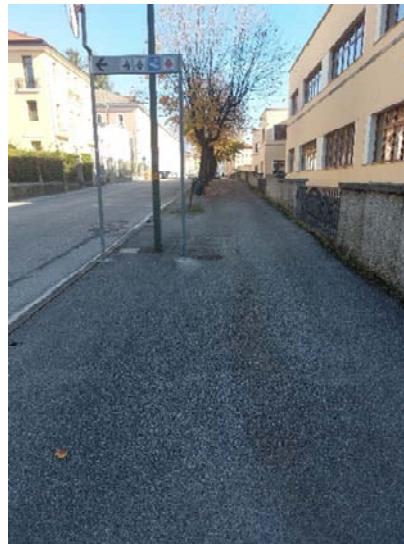
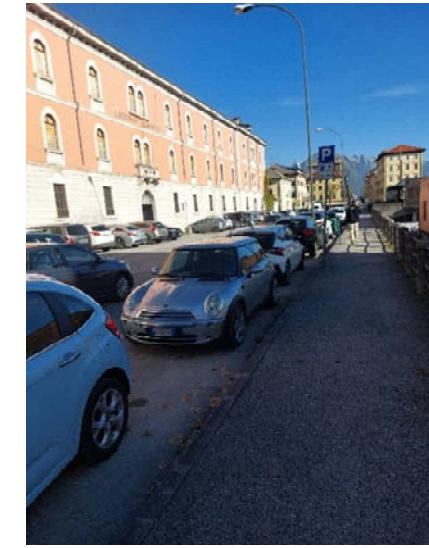
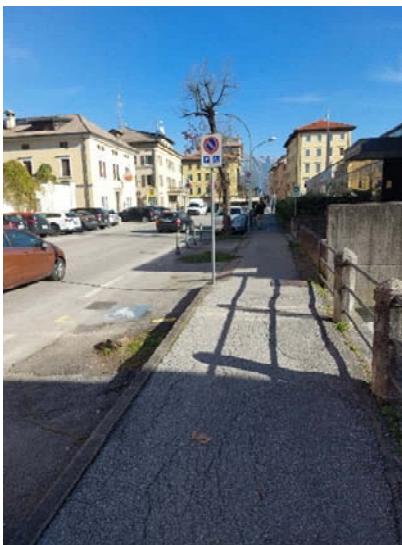
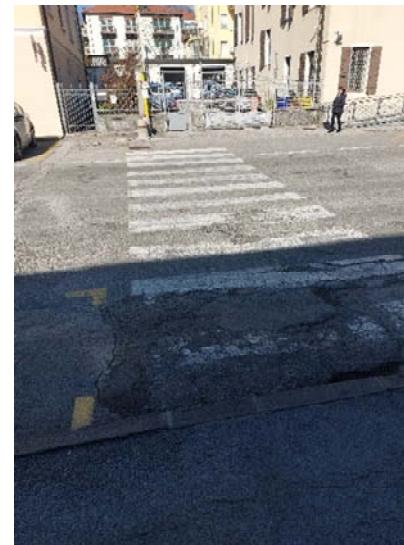
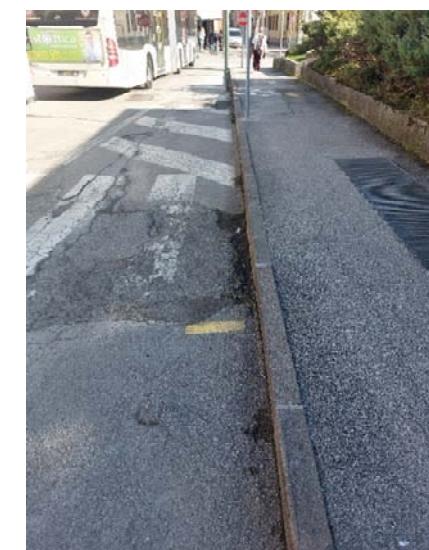
IDENTIFICAZIONE PERCORSO		
N. scheda	Codice spazio	Foto
28	SP.U

2. ACCESSIBILITÀ'	Descrizione	SI	NO	Note
1. La finitura della pavimentazione esterna del percorso risulta in buono stato, non sconnesso e non sdruciolato	X

2. Il percorso pedonale ha una larghezza minima di 90 cm lungo tutto il tragitto	X		<b>Solo su lato destro</b>
3. Il percorso ciclo-pedonale e/o la pista ciclabile (sia in sede propria, sia su corsia riservata) hanno caratteristiche dimensionali che rispettano la normativa.	X

<b>4. OSTACOLI</b>			
<b>Descrizione</b>	<b>SI</b>	<b>NO</b>	<b>Note</b>
1. Il percorso risulta privo di ostacoli che riducono la larghezza del percorso (lampioni, elementi di arredo urbano, albero, casonetti per la raccolta dei rifiuti, ecc.)	X		
2. Il percorso risulta privo di elementi che sporgono dalla quota della pavimentazione		X	
3. Il percorso risulta privo di elementi di arredo posti ad altezza minore di 2,10 m dal suolo		X

7. VARIE			Identificazione
Descrizione	SI	NO	
1. Dove il livello del passaggio pedonale coincide con quello della carreggiata risulta opportunamente delimitato		X	
2. I semafori che regolano gli attraversamenti pedonali sono dotati di segnalazione acustica per non vedenti			NON VALUTATO PER ASSENZA DELL'ELEMENTO
3. Illuminazione pubblica sufficiente	X

SCHEDA 28	Punteggio	Grado di accessibilità	
	0,68	MA

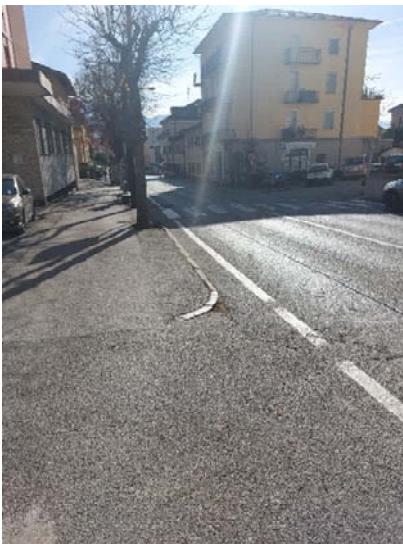
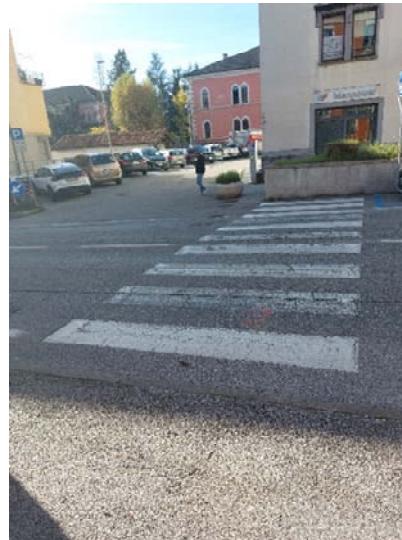
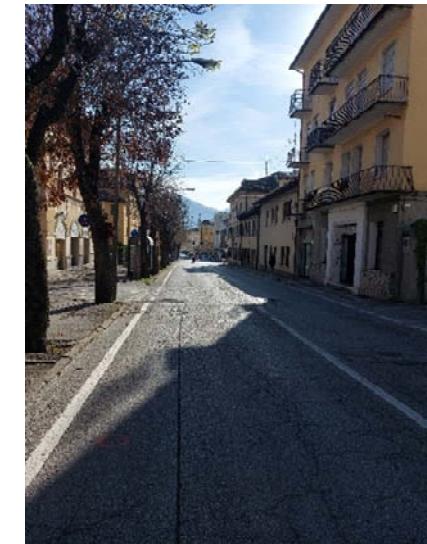
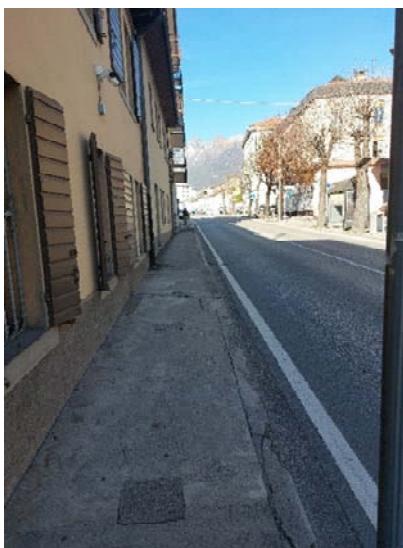
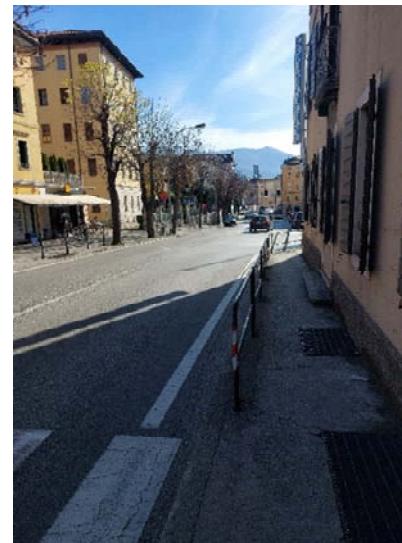
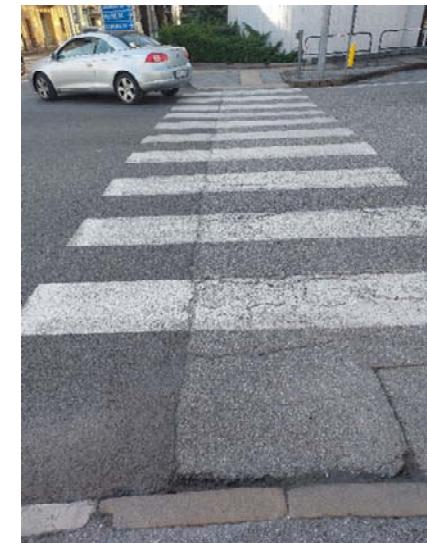
IDENTIFICAZIONE PERCORSO		
N. scheda	Codice spazio	Foto
29	SP.U

1. CARATTERISTICHE PERCORSO/SPAZIO PUBBLICO	Descrizione			
Identificazione topografica	<b>Ambito via “Giuseppe Fantuzzi”</b>			
Tipologia	Misto <input checked="" type="checkbox"/>	Ciclabile	Pedonale	Piazza
Lunghezza (metri)	--			
Limite di velocità	50 km/h			
Edifici pubblici di interesse presenti nel tratto rilevato				
Attraversamenti presenti nel tratto rilevato	SI (n. 4)			
N° fermate autobus presenti	n. 1

2. ACCESSIBILITA'			Note
Descrizione	SI	NO	
1. La finitura della pavimentazione esterna del percorso risulta in buono stato, non sconnesso e non sdruciolato		X

2. Il percorso pedonale ha una larghezza minima di 90 cm lungo tutto il tragitto	X		
3. Il percorso ciclo-pedonale e/o la pista ciclabile (sia in sede propria, sia su corsia riservata) hanno caratteristiche dimensionali che rispettano la normativa.	X

4. OSTACOLI			
Descrizione	SI	NO	Note
1. Il percorso risulta privo di ostacoli che riducono la larghezza del percorso (lampioni, elementi di arredo urbano, albero, casonetti per la raccolta dei rifiuti, ecc.)	X		
2. Il percorso risulta privo di elementi che sporgono dalla quota della pavimentazione	X		
3. Il percorso risulta privo di elementi di arredo posti ad altezza minore di 2,10 m dal suolo	X

SCHEDA 29	Punteggio	Grado di accessibilità
	0,85	A

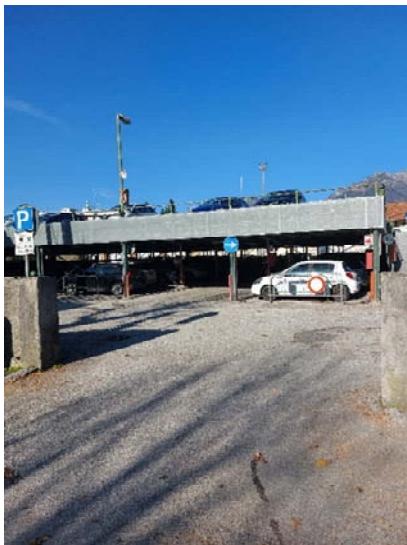
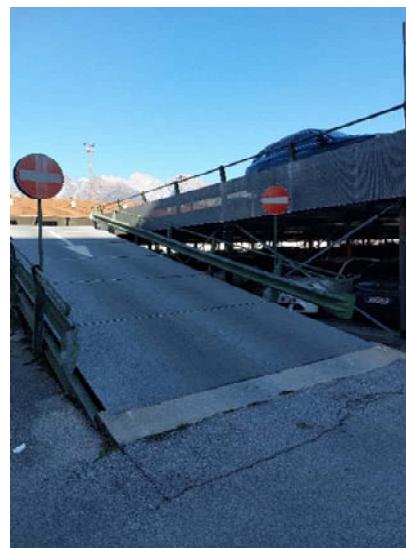
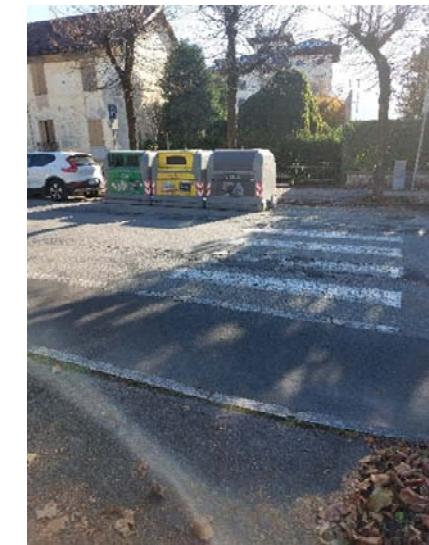
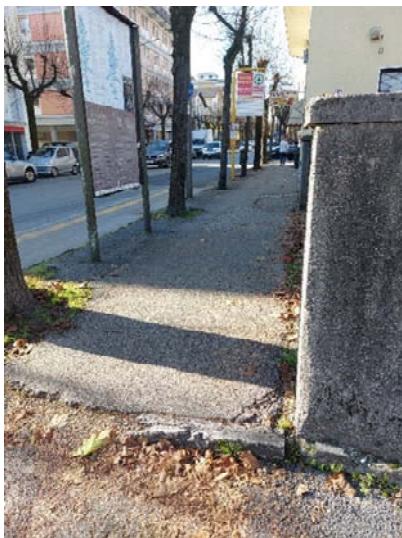
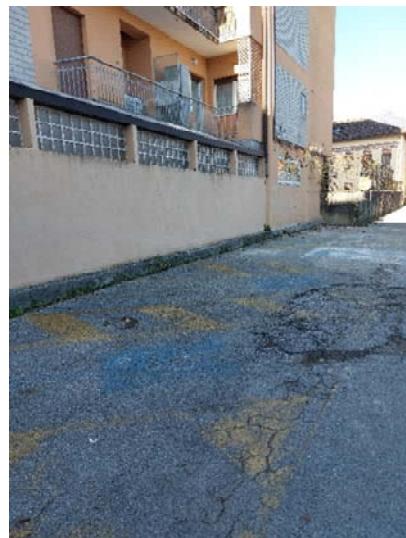
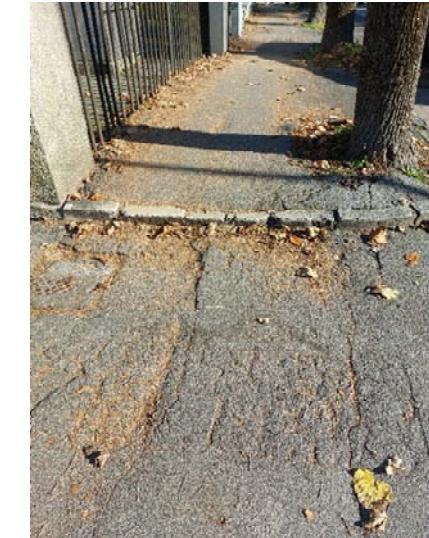
IDENTIFICAZIONE PERCORSO		
N. scheda	Codice spazio	Foto
30	SP.U

1. CARATTERISTICHE PERCORSO/SPAZIO PUBBLICO	Descrizione				
Identificazione topografica	Ambito parcheggio "ex Moi" – via Feltre				
Tipologia	Misto	Ciclabile	Pedonale	Piazza	Parcheggio
Lunghezza (metri)	--				
Limite di velocità	--- km/h				
Edifici pubblici di interesse presenti nel tratto rilevato	Magazzini c/o ex mercato ortofrutticolo all'ingrosso (ex MOI)				
Attraversamenti presenti nel tratto rilevato	SI (n. 2)				
N° fermate autobus presenti	n. 2

2. ACCESSIBILITA'		Note		
Descrizione	SI	NO	Note	
1. La finitura della pavimentazione esterna del percorso risulta in buono stato, non sconnesso e non sdrucciolevole		X		
2. Il percorso pedonale ha una larghezza minima di 90 cm lungo tutto il tragitto	X			
3. Il percorso ciclo-pedonale e/o la pista ciclabile (sia in sede propria, sia su corsia riservata) hanno caratteristiche dimensionali che rispettano la normativa.	X

3. PARCHEGGI RISERVATI			Note
Descrizione	SI	NO	
1. È presente almeno un parcheggio riservato	X		
2. Se presente, il parcheggio riservato è a norma	X		
3. È presente ma non rispetta le dimensioni di norma		X	
4. È presente la segnaletica orizzontale e/o verticale		X	<i>Segnaletica verticale assente</i>
5. Il parcheggio è raccordato al percorso?	X

4. OSTACOLI			Note
Descrizione	SI	NO	
1. Il percorso risulta privo di ostacoli che riducono la larghezza del percorso (lampioni, elementi di arredo urbano, albero, casonetti per la raccolta dei rifiuti, ecc.)		X	
2. Il percorso risulta privo di elementi che sporgono dalla quota della pavimentazione		X	
3. Il percorso risulta privo di elementi di arredo posti ad altezza minore di 2,10 m dal suolo		X

SCHEMA 30	Punteggio	Grado di accessibilità	
	0,52	MA

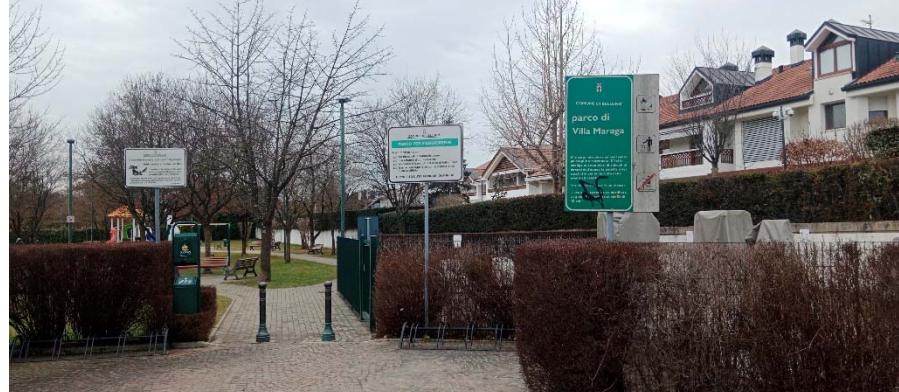
IDENTIFICAZIONE PERCORSO		
N. scheda	Codice spazio	Foto
31	SP.V

1. CARATTERISTICHE PERCORSO/SPAZIO PUBBLICO	Descrizione			
Identificazione topografica	<b>Parco di Villa Maraga</b>			
Tipologia	Misto	Ciclabile	Pedonale <b>X</b>	Piazza
Lunghezza (metri)	--			
Limite di velocità	--- km/h			
Edifici pubblici di interesse presenti nel tratto rilevato				
Attraversamenti presenti nel tratto rilevato	NO			
N° fermate autobus presenti

2. ACCESSIBILITA'				
Descrizione	SI	NO	Note	
1. La finitura della pavimentazione esterna del percorso risulta in buono stato, non sconnesso e non sdruciolato	X			
2. Il percorso pedonale ha una larghezza minima di 90 cm lungo tutto il tragitto	X			
3. Il percorso ciclo-pedonale e/o la pista ciclabile (sia in sede propria, sia su corsia riservata) hanno caratteristiche dimensionali che	X

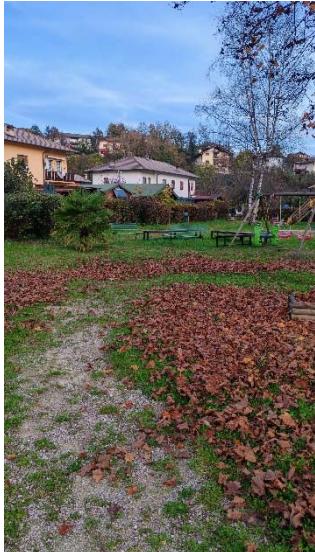
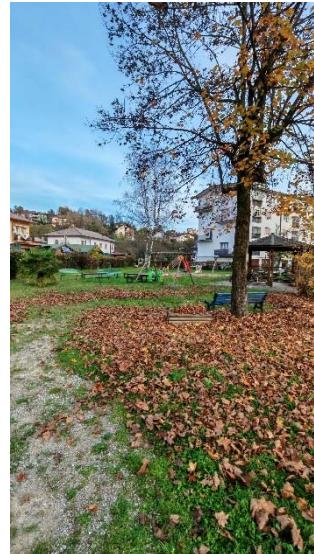
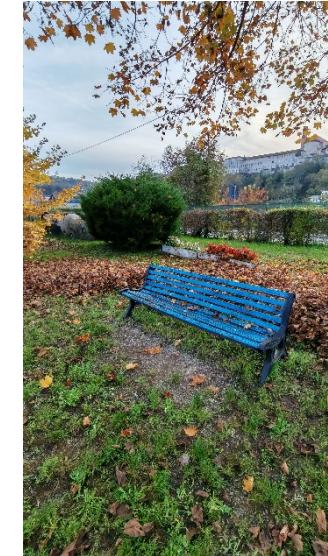
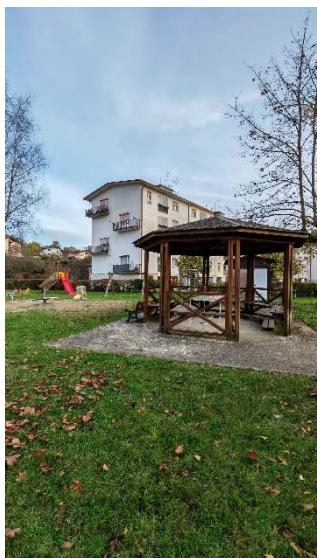
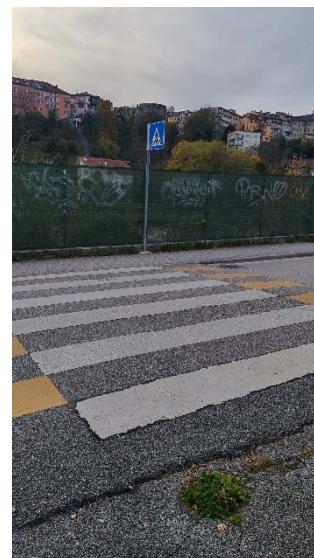
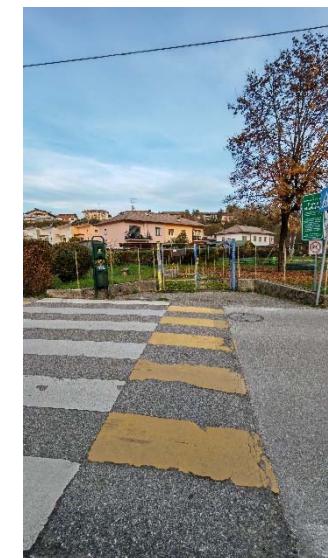
SCHEDA 35	Punteggio	Grado di accessibilità
	0,75	A

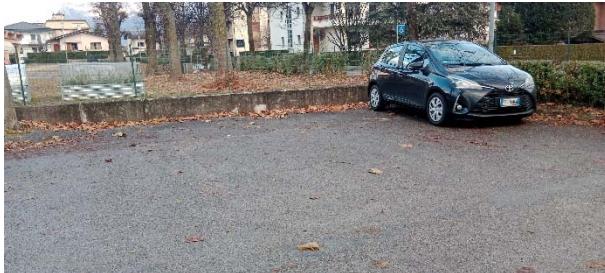
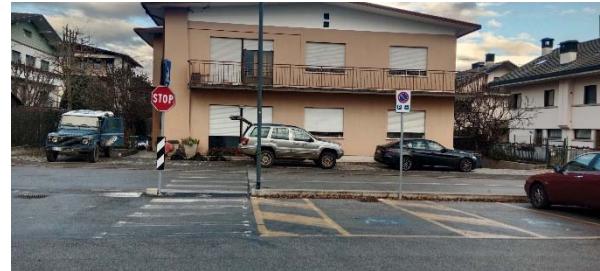
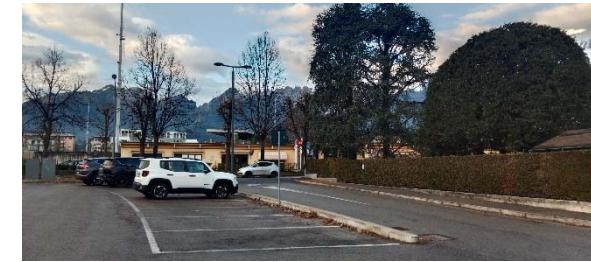
IDENTIFICAZIONE PERCORSO		
N. scheda	Codice spazio	Foto
36	SP.U

1. CARATTERISTICHE PERCORSO/SPAZIO PUBBLICO	Descrizione			
Identificazione topografica	<b>Ambito "Parcheggio scuola L. Dal Pont"</b>			
Tipologia	Misto <input checked="" type="checkbox"/>	Ciclabile	Pedonale	Piazza
Lunghezza (metri)	--			
Limite di velocità	30 km/h			
Edifici pubblici di interesse presenti nel tratto rilevato	Scuola secondaria			
Attraversamenti presenti nel tratto rilevato	SI (n. 1)			
N° fermate autobus presenti

2. ACCESSIBILITA'		SI	NO	Note
Descrizione				
1. La finitura della pavimentazione esterna del percorso risulta in buono stato, non sconnesso e non sdruciolato	X			
2. Il percorso pedonale ha una larghezza minima di 90 cm lungo tutto il tragitto	X

Descrizione	SI	NO	Note
1. È presente almeno un parcheggio riservato	X		
2. Se presente, il parcheggio riservato è a norma	X		
3. È presente ma non rispetta le dimensioni di norma		X	
4. È presente la segnaletica orizzontale e/o verticale	X		
5. Il parcheggio è raccordato al percorso?	X

6. ATTRaversamenti pedonali			
Descrizione	SI	NO	Note
1. I segnali orizzontali dell'attraversamento sono ben visibili a terra	X		
2. Se l'attraversamento presenta eventuali piattaforme salvagente, queste sono accessibili anche a persone non deambulanti su sedie a ruote			NON VALUTATO PER ASSENZA DELL'ELEMENTO
3. Le zebreture hanno caratteristiche dimensionali che rispettano la normativa vigente	X		
4. Sono presenti rampe di adeguata pendenza dove l'attraversamento pedonale si raccorda con la sede stradale			NON VALUTATO PER ASSENZA DELL'ELEMENTO

SCHEDA 36	Punteggio	Grado di accessibilità
	0,84	A

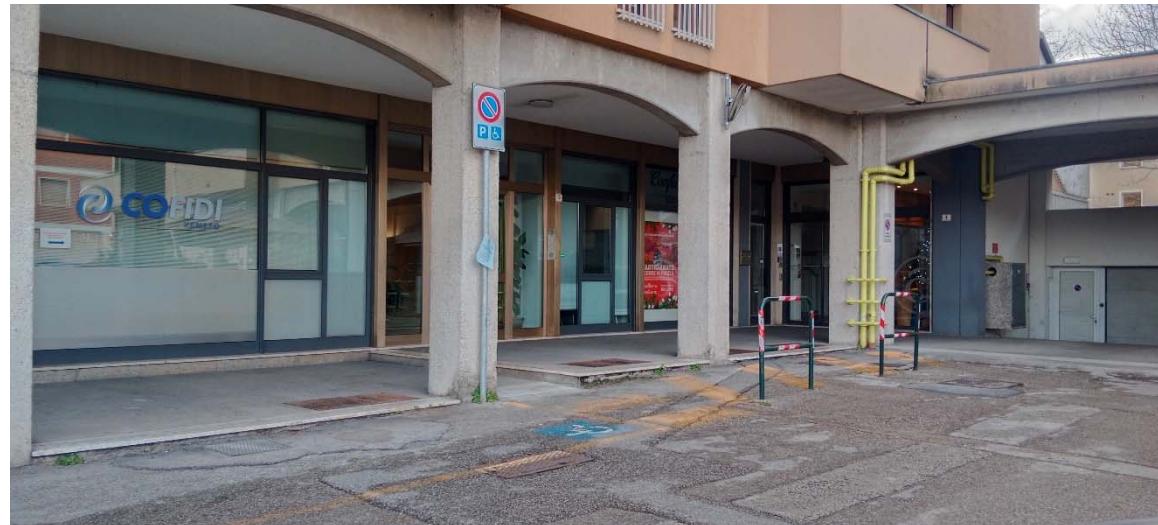
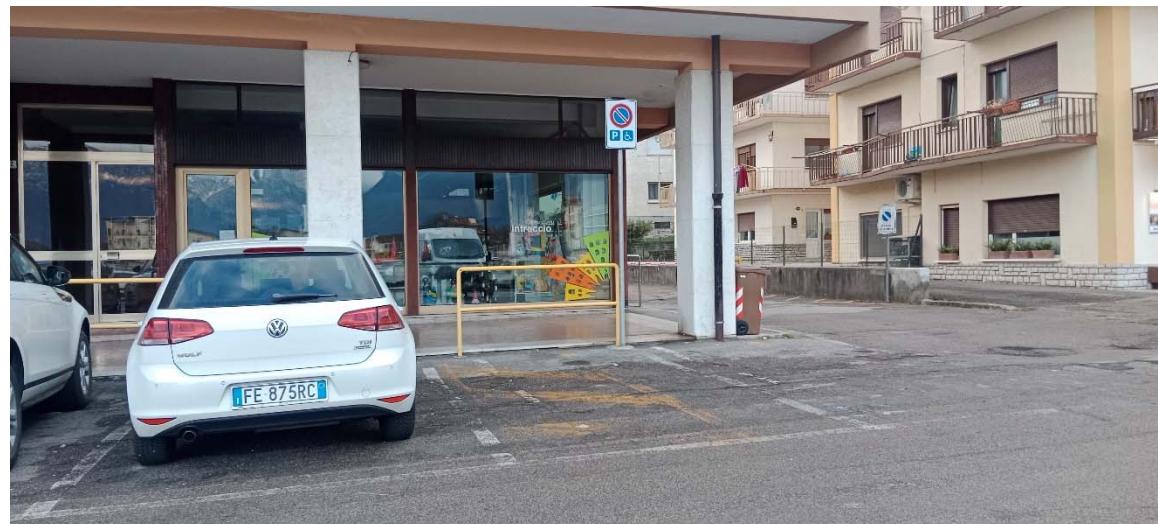
IDENTIFICAZIONE PERCORSO		
N. scheda	Codice spazio	Foto
37	SP.U

1. CARATTERISTICHE PERCORSO/SPAZIO PUBBLICO	Descrizione			
Identificazione topografica	<b>Parcheggio Stadio “Piazzale della Resistenza”</b>			
Tipologia	Misto <input checked="" type="checkbox"/>	Ciclabile	Pedonale	Piazza
Lunghezza (metri)	--			
Limite di velocità	30 km/h			
Edifici pubblici di interesse presenti nel tratto rilevato				
Attraversamenti presenti nel tratto rilevato	NO			
N° fermate autobus presenti	n. 1

2. ACCESSIBILITA'			Note
Descrizione	SI	NO	
1. La finitura della pavimentazione esterna del percorso risulta in buono stato, non sconnesso e non sdrucciolevole	X		
2. Il percorso pedonale ha una larghezza minima di 90 cm lungo tutto il tragitto			NON VALUTATO PER ASSENZA DELL'ELEMENTO
3. Il percorso ciclo-pedonale e/o la pista ciclabile (sia in sede propria, sia su corsia riservata) hanno caratteristiche dimensionali che rispettano la normativa.

3. PARCHEGGI RISERVATI			Note
Descrizione	SI	NO	
1. È presente almeno un parcheggio riservato	X		
2. Se presente, il parcheggio riservato è a norma	X		
3. È presente ma non rispetta le dimensioni di norma			
4. È presente la segnaletica orizzontale e/o verticale	X		
5. Il parcheggio è raccordato al percorso?	X

SCHEDA 37	Punteggio	Grado di accessibilità
	0,84	A

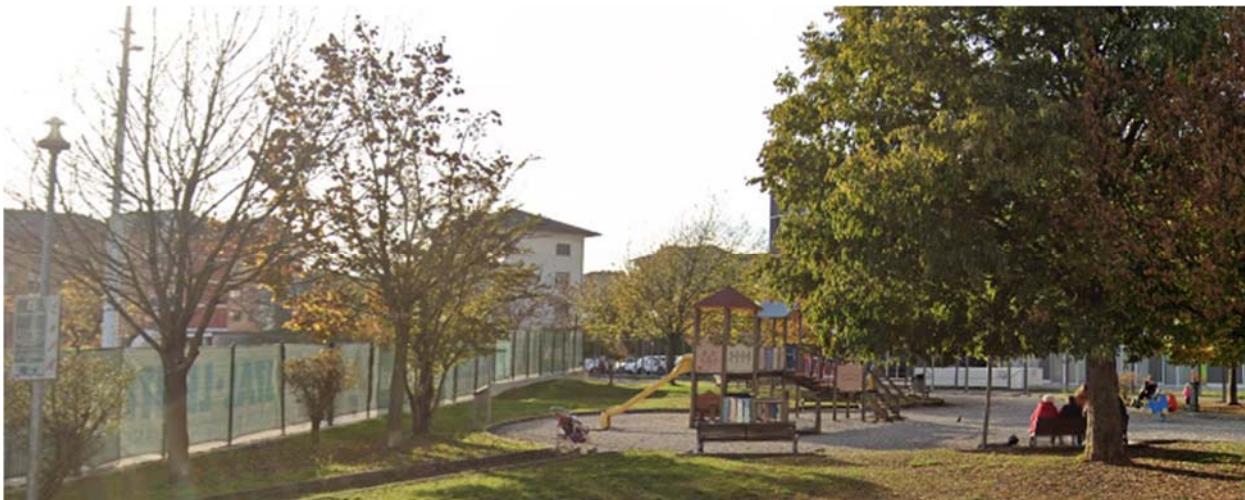
IDENTIFICAZIONE PERCORSO		
N. scheda	Codice spazio	Foto
38	SP.V

1. CARATTERISTICHE PERCORSO/SPAZIO PUBBLICO	Descrizione			
Identificazione topografica	<b>Parco giochi "Centro Millennio"</b>			
Tipologia	Misto	Ciclabile	Pedonale <b>X</b>	Piazza
Lunghezza (metri)	--			
Limite di velocità	--- km/h			
Edifici pubblici di interesse presenti nel tratto rilevato				
Attraversamenti presenti nel tratto rilevato	NO			
N° fermate autobus presenti

2. ACCESSIBILITA'		SI	NO	Note
Descrizione				
1. La finitura della pavimentazione esterna del percorso risulta in buono stato, non sconnesso e non sdruciolato	X			
2. Il percorso pedonale ha una larghezza minima di 90 cm lungo tutto il tragitto	X			
3. Il percorso ciclo-pedonale e/o la pista ciclabile (sia in sede propria, sia su corsia riservata) hanno caratteristiche dimensionali che rispettano la normativa.	X

4. OSTACOLI			Note
Descrizione	SI	NO	
1. Il percorso risulta privo di ostacoli che riducono la larghezza del percorso (lampioni, elementi di arredo urbano, albero, casonetti per la raccolta dei rifiuti, ecc.)	X		
2. Il percorso risulta privo di elementi che sporgono dalla quota della pavimentazione	X		
3. Il percorso risulta privo di elementi di arredo posti ad altezza minore di 2,10 m dal suolo	X

SCHEDA 38	Punteggio	Grado di accessibilità
	0,78	A

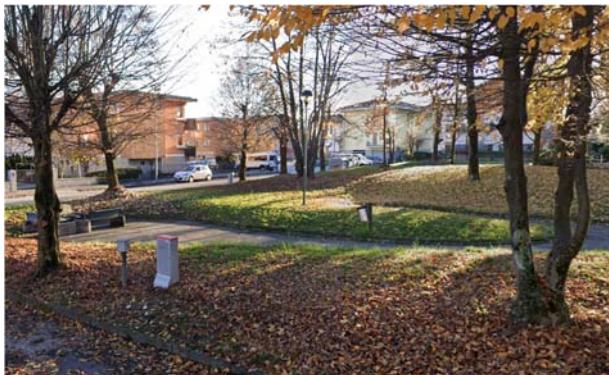
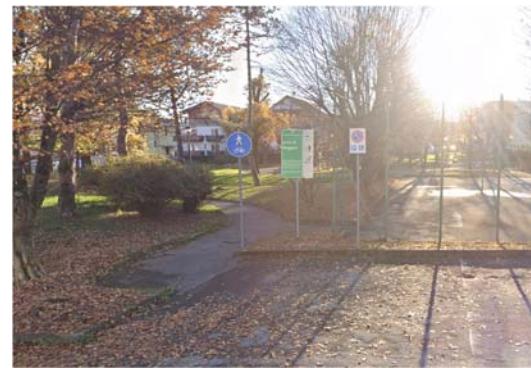
IDENTIFICAZIONE PERCORSO		
N. scheda	Codice spazio	Foto
39	SP.V

1. CARATTERISTICHE PERCORSO/SPAZIO PUBBLICO	Descrizione			
Identificazione topografica	Parco "Gallagher"			
Tipologia	Misto	Ciclabile	Pedonale <b>X</b>	Piazza
Lunghezza (metri)	--			
Limite di velocità	--- km/h			
Edifici pubblici di interesse presenti nel tratto rilevato				
Attraversamenti presenti nel tratto rilevato	NO			
N° fermate autobus presenti

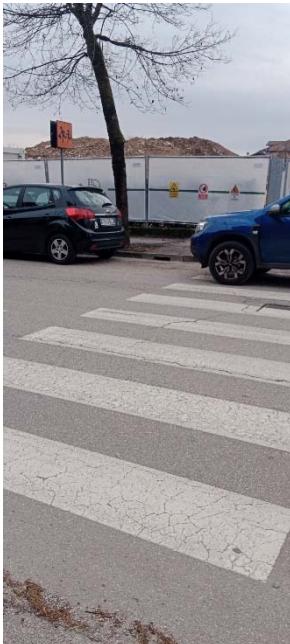
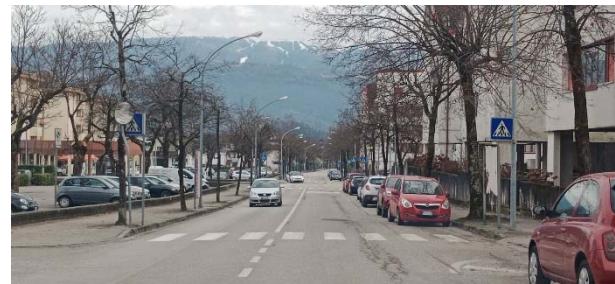
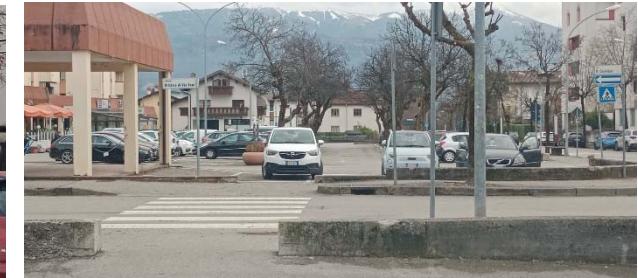
IDENTIFICAZIONE PERCORSO		
N. scheda	Codice spazio	Foto
40.A (prima parte)	SP.U

1. CARATTERISTICHE PERCORSO/SPAZIO PUBBLICO		Descrizione			
Identificazione topografica		Piazza Monte Schira			
Tipologia		Misto X	Ciclabile	Pedonale	Piazza
Lunghezza (metri)	--				
Limite di velocità	30 km/h				
Edifici pubblici di interesse presenti nel tratto rilevato					
Attraversamenti presenti nel tratto rilevato	SI (n. 2)				
N° fermate autobus presenti

2. ACCESSIBILITA'				
Descrizione		SI	NO	Note
1. La finitura della pavimentazione esterna del percorso risulta in buono stato, non sconnesso e non sdrucciolevole	X			
2. Il percorso pedonale ha una larghezza minima di 90 cm lungo tutto il tragitto	X			
3. Il percorso ciclo-pedonale e/o la pista ciclabile (sia in sede propria, sia su corsia riservata) hanno caratteristiche dimensionali che rispettano la normativa.	X

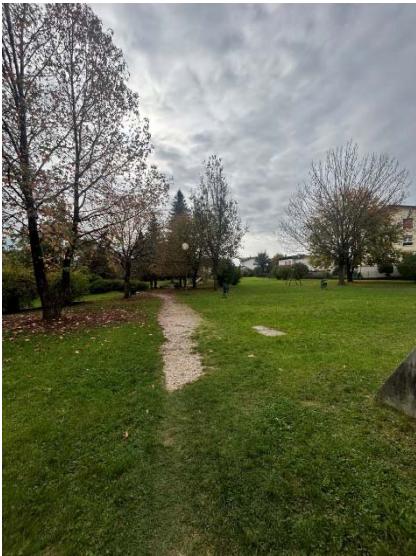
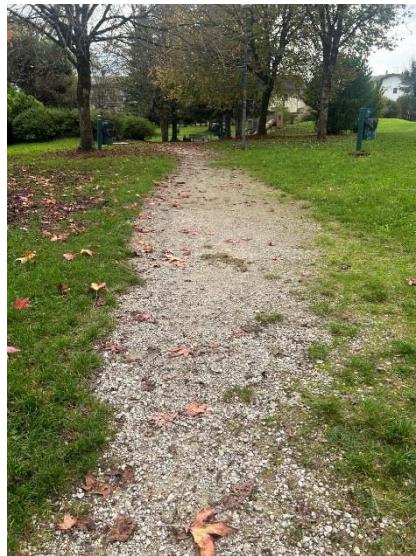
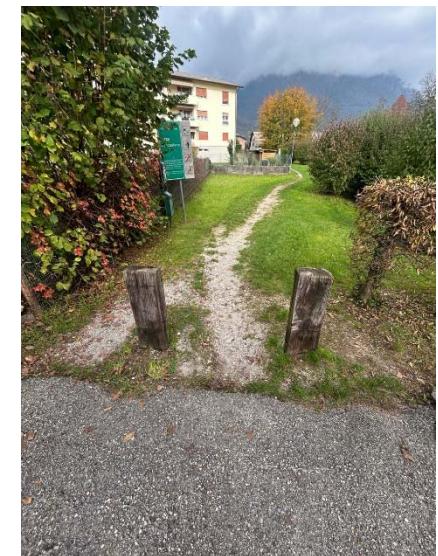
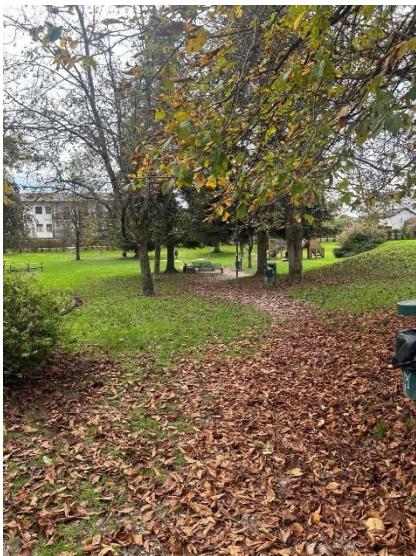
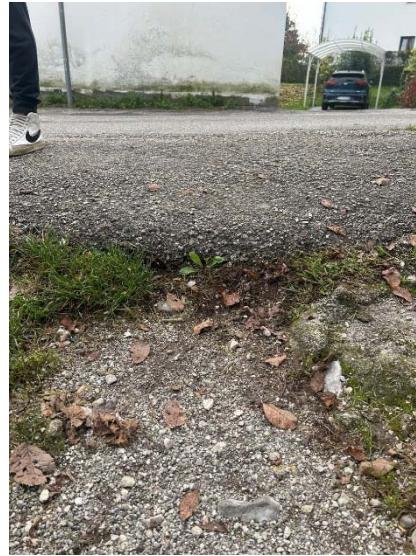
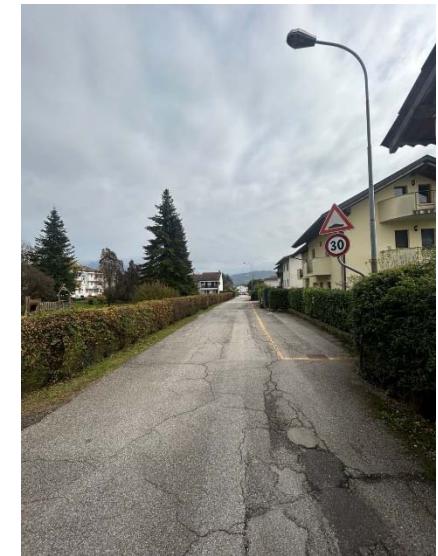
N. scheda	Codice spazio	Foto
41	SP.V

1. CARATTERISTICHE PERCORSO/SPAZIO PUBBLICO	Descrizione			
Identificazione topografica	<b>Parco Arcobaleno</b>			
Tipologia	Misto	Ciclabile	Pedonale <b>X</b>	Piazza
Lunghezza (metri)	--			
Limite di velocità	km/h			
Edifici pubblici di interesse presenti nel tratto rilevato	Bocciodromo (scheda EP 36)			
Attraversamenti presenti nel tratto rilevato	SI (n. 1)			
N° fermate autobus presenti

2. ACCESSIBILITA'	Descrizione	SI	NO	Note
1. La finitura della pavimentazione esterna del percorso risulta in buono stato, non sconnesso e non sdruciolevo			<b>X</b>

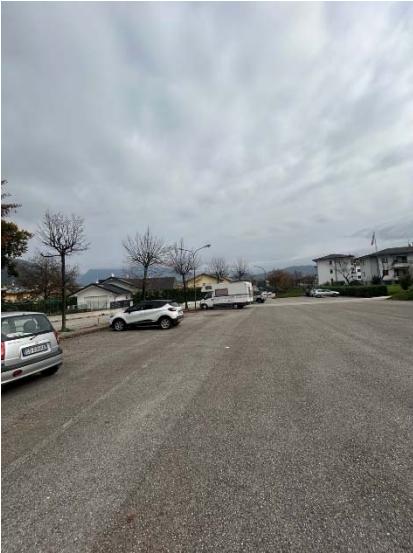
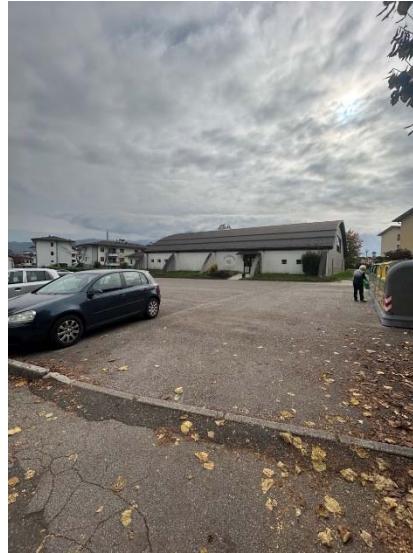
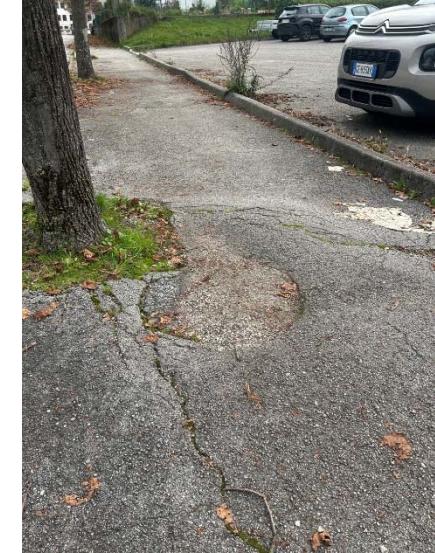
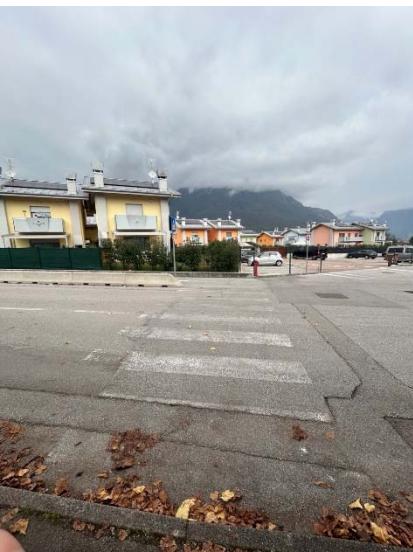
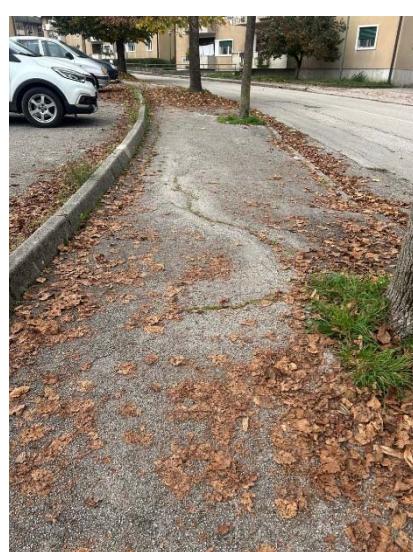
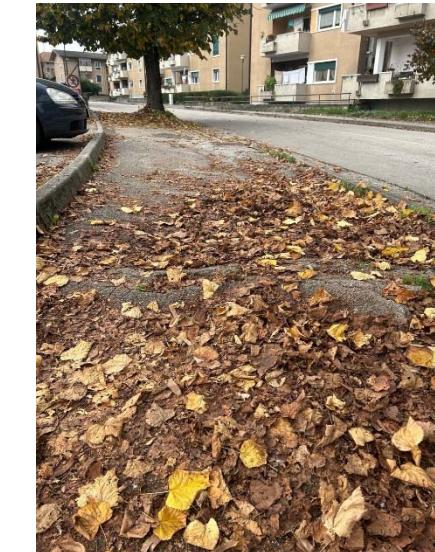
N. scheda	Codice spazio	Foto
42	SP.U

1. CARATTERISTICHE PERCORSO/SPAZIO PUBBLICO		Descrizione			
Identificazione topografica		<b>Parcheggio bocciodromo (via Bortolo Castellani)</b>			
Tipologia		Misto X	Ciclabile	Pedonale	Piazza
Lunghezza (metri)		--			
Limite di velocità		--- km/h			
Edifici pubblici di interesse presenti nel tratto rilevato		Bocciodromo (scheda EP 36)			
Attraversamenti presenti nel tratto rilevato		SI n. 1			
N° fermate autobus presenti		n. 1

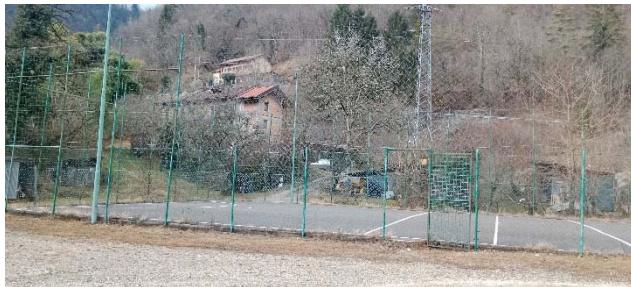
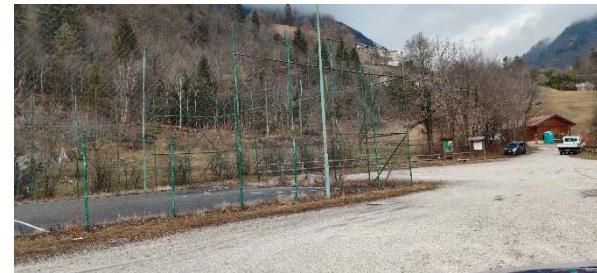
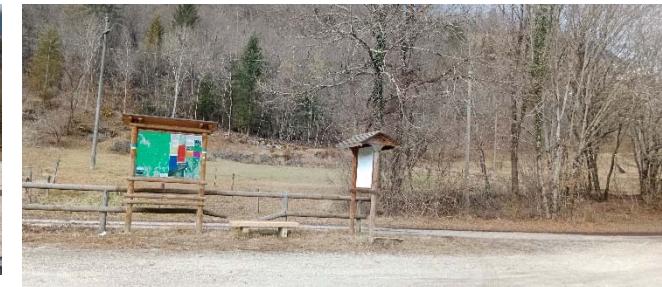
IDENTIFICAZIONE PERCORSO		
N. scheda	Codice spazio	Foto
45	SP.U

1. CARATTERISTICHE PERCORSO/SPAZIO PUBBLICO	Descrizione			
Identificazione topografica	<b>Ambito "Piazzale Toni Hiebeler" (area ricreativa Prà de Luni)</b>			
Tipologia	Misto <input checked="" type="checkbox"/>	Ciclabile	Pedonale	Piazza
Lunghezza (metri)	--			
Limite di velocità	30 km/h			
Edifici pubblici di interesse presenti nel tratto rilevato				
Attraversamenti presenti nel tratto rilevato	NO			
N° fermate autobus presenti

2. ACCESSIBILITA'			Note
Descrizione	SI	NO	
1. La finitura della pavimentazione esterna del percorso risulta in buono stato, non sconnesso e non sdruciolato		X	<i>Piazzale in stabilizzato</i>
2. Il percorso pedonale ha una larghezza minima di 90 cm lungo tutto il tragitto			<i>NON VALUTATO PER ASSENZA DELL'ELEMENTO</i>
3. Il percorso ciclo-pedonale e/o la pista ciclabile (sia in sede propria, sia su corsia riservata) hanno caratteristiche dimensionali che rispettano la normativa.

3. PARCHEGGI RISERVATI			Note
Descrizione	SI	NO	
1. È presente almeno un parcheggio riservato		X	
2. Se presente, il parcheggio riservato è a norma			
3. È presente ma non rispetta le dimensioni di norma			
4. È presente la segnaletica orizzontale e/o verticale			
5. Il parcheggio è raccordato al percorso?

4. OSTACOLI			Note
Descrizione	SI	NO	
1. Il percorso risulta privo di ostacoli che riducono la larghezza del percorso (lampioni, elementi di arredo urbano, albero, casonetti per la raccolta dei rifiuti, ecc.)			NON VALUTATO PER ASSENZA DELL'ELEMENTO
2. Il percorso risulta privo di elementi che sporgono dalla quota della pavimentazione			
3. Il percorso risulta privo di elementi di arredo posti ad altezza minore di 2,10 m dal suolo

5. DISLIVELLI E RAMPE			Note
Descrizione	SI	NO	
1. Sono presenti rampe di adeguata pendenza dove il percorso si raccorda con la sede stradale e/o dove il percorso incontra dei dislivelli			NON VALUTATO PER ASSENZA DELL'ELEMENTO
2. I dislivelli presenti lungo il percorso hanno una pendenza massima dell'8% e raggiungono al massimo i 15 cm

6. ATTRaversamenti pedonali			
Descrizione	SI	NO	Note
1. I segnali orizzontali dell'attraversamento sono ben visibili a terra			<i>NON VALUTATO PER ASSENZA DELL'ELEMENTO</i>
2. Se l'attraversamento presenta eventuali piattaforme salvagente, queste sono accessibili anche a persone non deambulanti su sedie a ruote			
3. Le zebbrature hanno caratteristiche dimensionali che rispettano la normativa vigente			
4. Sono presenti rampe di adeguata pendenza dove l'attraversamento pedonale si raccorda con la sede stradale

7. VARIE			
Descrizione	SI	NO	Identificazione
1. Dove il livello del passaggio pedonale coincide con quello della carreggiata risulta opportunamente delimitato			<i>NON VALUTATO PER ASSENZA DELL'ELEMENTO</i>
2. I semafori che regolano gli attraversamenti pedonali sono dotati di segnalazione acustica per non vedenti			
3. Illuminazione pubblica sufficiente	X

SCHEDA 45	Punteggio	Grado di accessibilità	
	0,42	MA

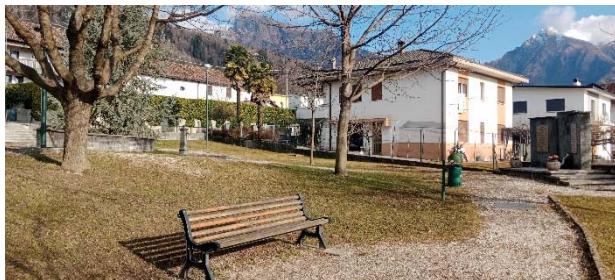
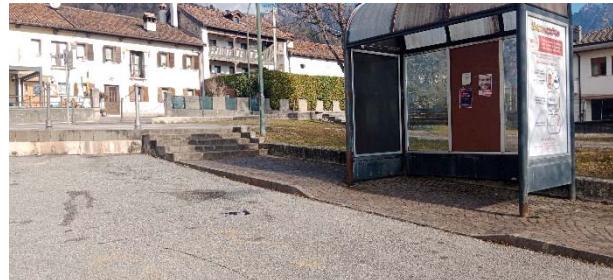
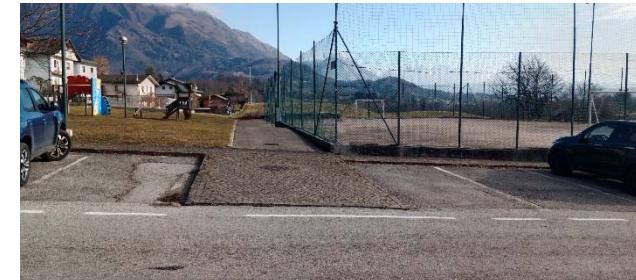
IDENTIFICAZIONE PERCORSO		
N. scheda	Codice spazio	Foto
46	SP.V

1. CARATTERISTICHE PERCORSO/SPAZIO PUBBLICO	Descrizione			
Identificazione topografica	<b>Parco pubblico di Tisoi "Filo del Ricordo"</b>			
Tipologia	Misto	Ciclabile	Pedonale <b>X</b>	Piazza
Lunghezza (metri)	--			
Limite di velocità	--- km/h			
Edifici pubblici di interesse presenti nel tratto rilevato	Chiesa parrocchiale			
Attraversamenti presenti nel tratto rilevato	SI (n. 1)			
N° fermate autobus presenti	n. 1

2. ACCESSIBILITA'		SI	NO	Note
1. La finitura della pavimentazione esterna del percorso risulta in buono stato, non sconnesso e non sdrucciolevole	X			
2. Il percorso pedonale ha una larghezza minima di 90 cm lungo tutto il tragitto	X			
3. Il percorso ciclo-pedonale e/o la pista ciclabile (sia in sede propria, sia su corsia riservata) hanno caratteristiche dimensionali che rispettano la normativa.	X			<i>Interno a parco</i>

3. PARCHEGGI RISERVATI			Note
Descrizione	SI	NO	
1. È presente almeno un parcheggio riservato		X	
2. Se presente, il parcheggio riservato è a norma			
3. È presente ma non rispetta le dimensioni di norma			
4. È presente la segnaletica orizzontale e/o verticale			
5. Il parcheggio è raccordato al percorso?

4. OSTACOLI			Note
Descrizione	SI	NO	
1. Il percorso risulta privo di ostacoli che riducono la larghezza del percorso (lampioni, elementi di arredo urbano, albero, casonetti per la raccolta dei rifiuti, ecc.)	X		
2. Il percorso risulta privo di elementi che sporgono dalla quota della pavimentazione	X		
3. Il percorso risulta privo di elementi di arredo posti ad altezza minore di 2,10 m dal suolo	X

5. DISLIVELLI E RAMPE			Note
Descrizione	SI	NO	
1. Sono presenti rampe di adeguata pendenza dove il percorso si raccorda con la sede stradale e/o dove il percorso incontra dei dislivelli		X	
2. I dislivelli presenti lungo il percorso hanno una pendenza massima dell'8% e raggiungono al massimo i 15 cm	X

6. ATTRaversamenti pedonali			
Descrizione	SI	NO	Note
1. I segnali orizzontali dell'attraversamento sono ben visibili a terra	X		
2. Se l'attraversamento presenta eventuali piattaforme salvagente, queste sono accessibili anche a persone non deambulanti su sedie a ruote			NON VALUTATO PER ASSENZA DELL'ELEMENTO
3. Le zebbrature hanno caratteristiche dimensionali che rispettano la normativa vigente	X		
4. Sono presenti rampe di adeguata pendenza dove l'attraversamento pedonale si raccorda con la sede stradale	X

7. VARIE			
Descrizione	SI	NO	Identificazione
1. Dove il livello del passaggio pedonale coincide con quello della carreggiata risulta opportunamente delimitato			NON VALUTATO PER ASSENZA DELL'ELEMENTO
2. I semafori che regolano gli attraversamenti pedonali sono dotati di segnalazione acustica per non vedenti			
3. Illuminazione pubblica sufficiente	X

SCHEDA 46	Punteggio	Grado di accessibilità
	0,79	A

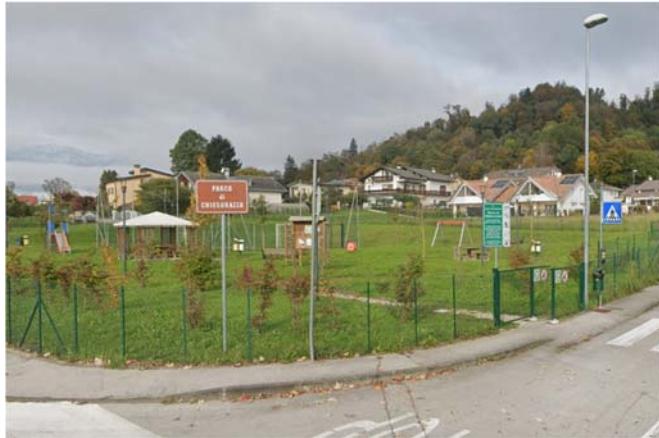
IDENTIFICAZIONE PERCORSO		
N. scheda	Codice spazio	Foto
47	SP.V

1. CARATTERISTICHE PERCORSO/SPAZIO PUBBLICO	Descrizione			
Identificazione topografica	Parco di Chiesurazza			
Tipologia	Misto	Ciclabile	Pedonale <input checked="" type="checkbox"/>	Piazza
Lunghezza (metri)	--			
Limite di velocità	50 km/h			
Edifici pubblici di interesse presenti nel tratto rilevato				
Attraversamenti presenti nel tratto rilevato	SI (n. 2)			
N° fermate autobus presenti

2. ACCESSIBILITA'			Note
Descrizione	SI	NO	
1. La finitura della pavimentazione esterna del percorso risulta in buono stato, non sconnesso e non sdruciolato		X	
2. Il percorso pedonale ha una larghezza minima di 90 cm lungo tutto il tragitto	X

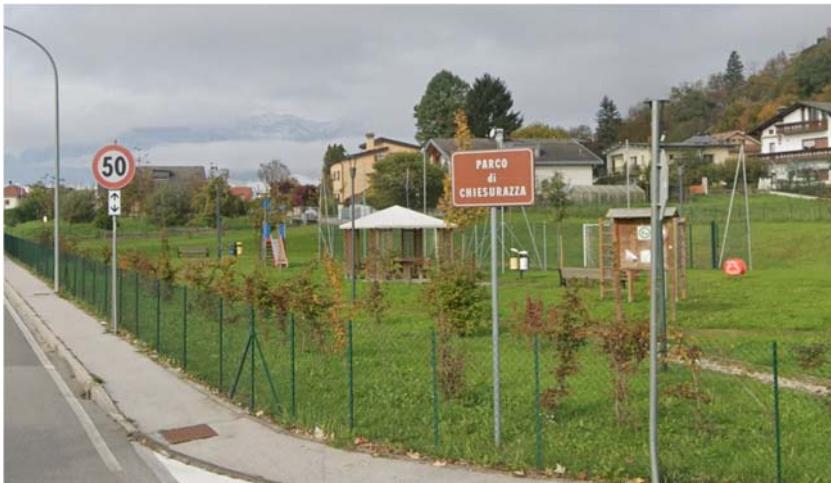
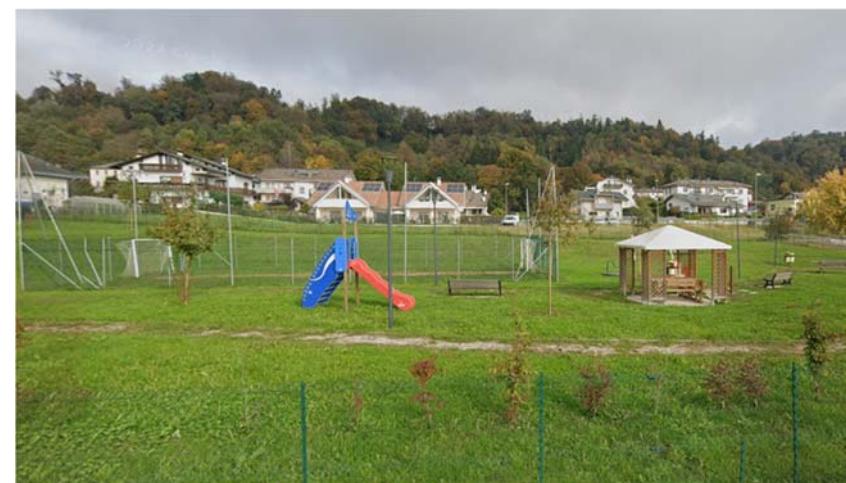
3. Il percorso ciclo-pedonale e/o la pista ciclabile (sia in sede propria, sia su corsia riservata) hanno caratteristiche dimensionali che rispettano la normativa.	X		NON VALUTATO PER ASSENZA DELL'ELEMENTO
---	---	--	--

3. PARCHEGGI RISERVATI			Note
Descrizione	SI	NO	
1. È presente almeno un parcheggio riservato		X	
2. Se presente, il parcheggio riservato è a norma			NON VALUTATO PER ASSENZA DELL'ELEMENTO
3. È presente ma non rispetta le dimensioni di norma			
4. È presente la segnaletica orizzontale e/o verticale			
5. Il parcheggio è raccordato al percorso?

4. OSTACOLI			Note
Descrizione	SI	NO	
1. Il percorso risulta privo di ostacoli che riducono la larghezza del percorso (lampioni, elementi di arredo urbano, albero, casonetti per la raccolta dei rifiuti, ecc.)	X		
2. Il percorso risulta privo di elementi che sporgono dalla quota della pavimentazione	X		
3. Il percorso risulta privo di elementi di arredo posti ad altezza minore di 2,10 m dal suolo	X

5. DISLIVELLI E RAMPE			Note
Descrizione	SI	NO	
1. Sono presenti rampe di adeguata pendenza dove il percorso si raccorda con la sede stradale e/o dove il percorso incontra dei dislivelli			NON VALUTATO PER ASSENZA DELL'ELEMENTO

2. I dislivelli presenti lungo il percorso hanno una pendenza massima dell'8% e raggiungono al massimo i 15 cm			
--	--	--	--

6. ATTRaversamenti pedonali			
Descrizione	SI	NO	Note
1. I segnali orizzontali dell'attraversamento sono ben visibili a terra	X		
2. Se l'attraversamento presenta eventuali piattaforme salvagente, queste sono accessibili anche a persone non deambulanti su sedie a ruote			<i>NON VALUTATO PER ASSENZA DELL'ELEMENTO</i>
3. Le zebreazioni hanno caratteristiche dimensionali che rispettano la normativa vigente	X		
4. Sono presenti rampe di adeguata pendenza dove l'attraversamento pedonale si raccorda con la sede stradale	X

7. VARIE			
Descrizione	SI	NO	Identificazione
1. Dove il livello del passaggio pedonale coincide con quello della carreggiata risulta opportunamente delimitato			<i>NON VALUTATO PER ASSENZA DELL'ELEMENTO</i>
2. I semafori che regolano gli attraversamenti pedonali sono dotati di segnalazione acustica per non vedenti			
3. Illuminazione pubblica sufficiente	X

SCHEDA 47	Punteggio	Grado di accessibilità
	0,82	A

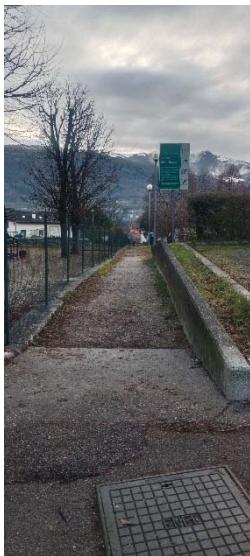
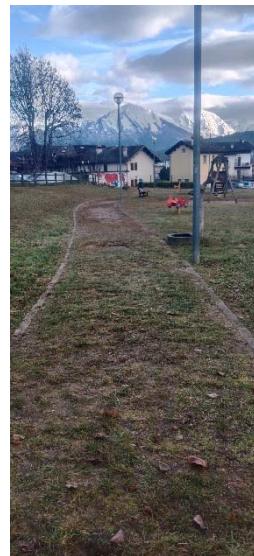
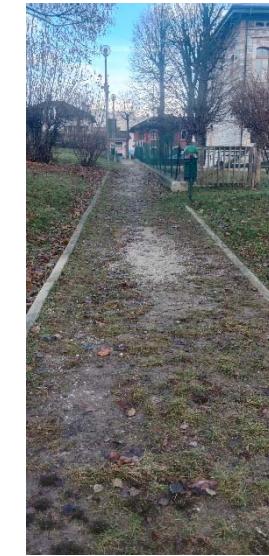
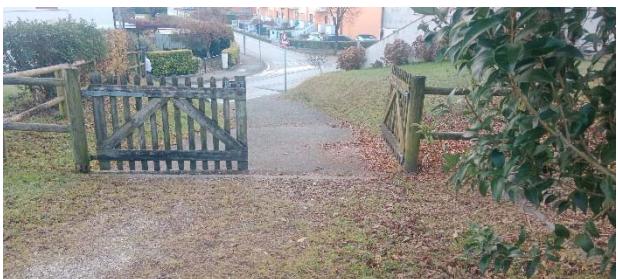
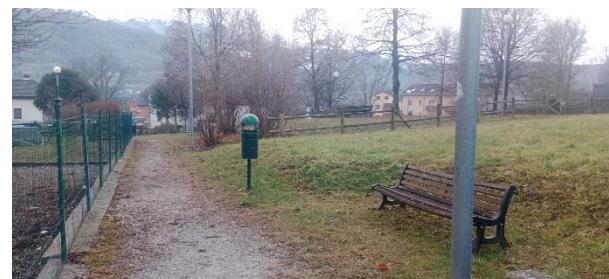
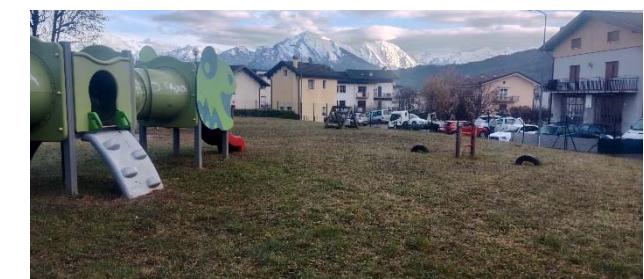
IDENTIFICAZIONE PERCORSO		
N. scheda	Codice spazio	Foto
48	SP.V

1. CARATTERISTICHE PERCORSO/SPAZIO PUBBLICO	Descrizione			
Identificazione topografica	<b>Parco pubblico di Castion</b>			
Tipologia	Misto	Ciclabile	Pedonale <b>X</b>	Piazza
Lunghezza (metri)	--			
Limite di velocità	--- km/h			
Edifici pubblici di interesse presenti nel tratto rilevato	Scuola primaria e palestra di Castion (schede edifici n. 66a e 66b)			
Attraversamenti presenti nel tratto rilevato	NO			
N° fermate autobus presenti

SCHEMA 48	Punteggio	Grado di accessibilità	
	0,54	MA

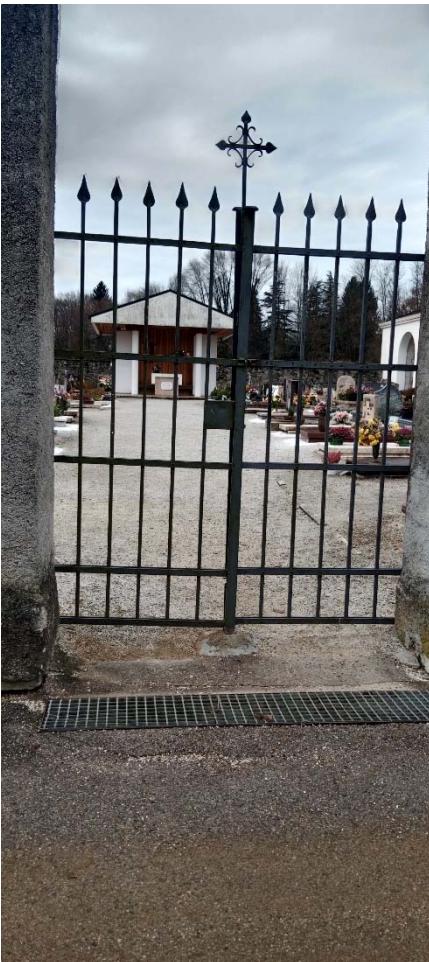
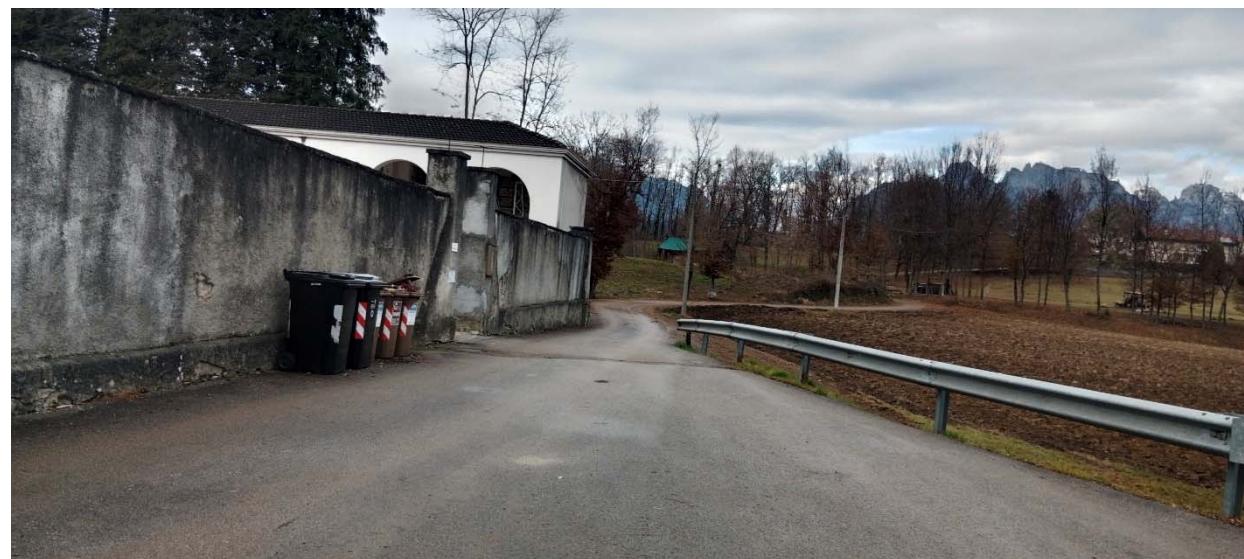
SCHEDA 54	Punteggio	Grado di accessibilità	
	0,63	MA
