COMUNE DI BELLUNO

ELABORATO  
A.2

P.E.B.A.

**P.E.B.A. | Piano per l'Eliminazione  
delle Barriere Architettoniche**  
**Schede analisi spazi e percorsi pubblici**

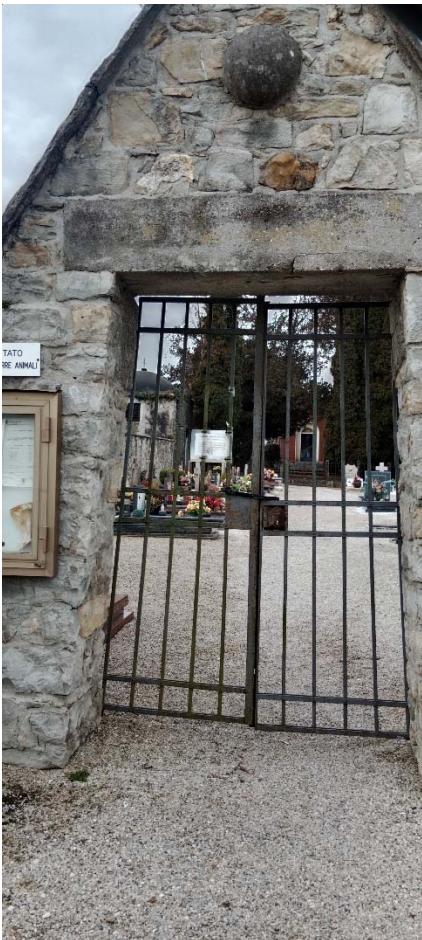
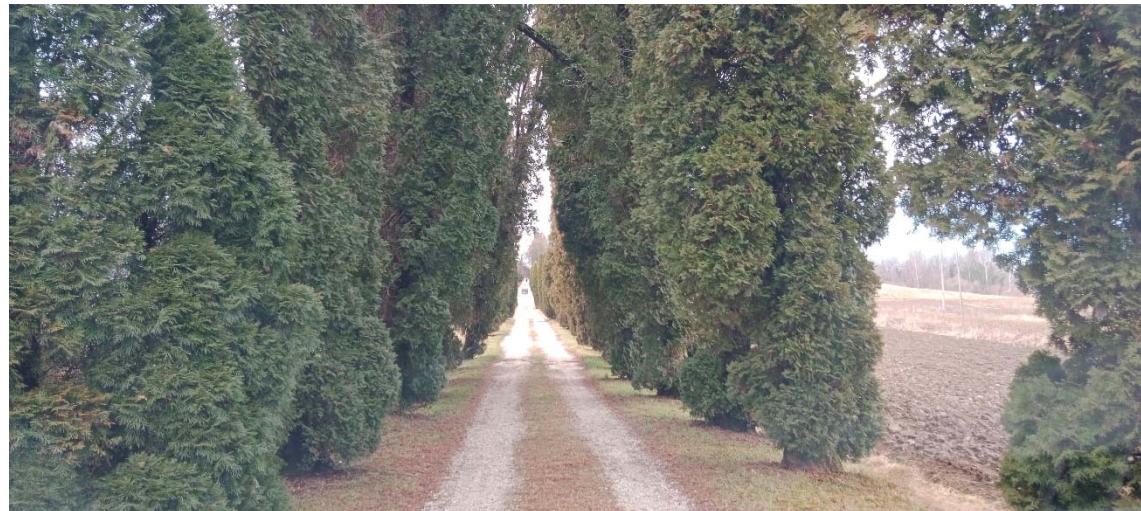
IDENTIFICAZIONE PERCORSO		
N. scheda	Codice spazio	Foto
55	SP.C

1. CARATTERISTICHE PERCORSO/SPAZIO PUBBLICO		Descrizione			
Identificazione topografica		Cimitero San Fermo			
Tipologia		Misto <input checked="" type="checkbox"/>	Ciclabile	Pedonale	Piazza
Lunghezza (metri)	--				
Limite di velocità	30 km/h				
Edifici pubblici di interesse presenti nel tratto rilevato					
Attraversamenti presenti nel tratto rilevato	NO				
N° fermate autobus presenti

2. ACCESSIBILITA'			Note
Descrizione	SI	NO	
1. La finitura della pavimentazione esterna del percorso risulta in buono stato, non sconnesso e non sdrucciolevole		X	
2. Il percorso pedonale ha una larghezza minima di 90 cm lungo tutto il tragitto			NON VALUTATO PER ASSENZA DELL'ELEMENTO
3. Il percorso ciclo-pedonale e/o la pista ciclabile (sia in sede propria, sia su corsia riservata) hanno caratteristiche dimensionali che rispettano la normativa.

3. PARCHEGGI RISERVATI			Note
Descrizione	SI	NO	
1. È presente almeno un parcheggio riservato		X	
2. Se presente, il parcheggio riservato è a norma			
3. È presente ma non rispetta le dimensioni di norma			
4. È presente la segnaletica orizzontale e/o verticale			
5. Il parcheggio è raccordato al percorso?

4. OSTACOLI			Note
Descrizione	SI	NO	
1. Il percorso risulta privo di ostacoli che riducono la larghezza del percorso (lampioni, elementi di arredo urbano, albero, casonetti per la raccolta dei rifiuti, ecc.)	X		
2. Il percorso risulta privo di elementi che sporgono dalla quota della pavimentazione			
3. Il percorso risulta privo di elementi di arredo posti ad altezza minore di 2,10 m dal suolo

5. DISLIVELLI E RAMPE			Note
Descrizione	SI	NO	
1. Sono presenti rampe di adeguata pendenza dove il percorso si raccorda con la sede stradale e/o dove il percorso incontra dei dislivelli			
2. I dislivelli presenti lungo il percorso hanno una pendenza massima dell'8% e raggiungono al massimo i 15 cm

7. VARIE			
Descrizione	SI	NO	Identificazione
1. Dove il livello del passaggio pedonale coincide con quello della carreggiata risulta opportunamente delimitato			<i>NON VALUTATO PER ASSENZA DELL'ELEMENTO</i>
2. I semafori che regolano gli attraversamenti pedonali sono dotati di segnalazione acustica per non vedenti			
3. Illuminazione pubblica sufficiente		X

SCHEDA 55	Punteggio	Grado di accessibilità
	0,30	NA

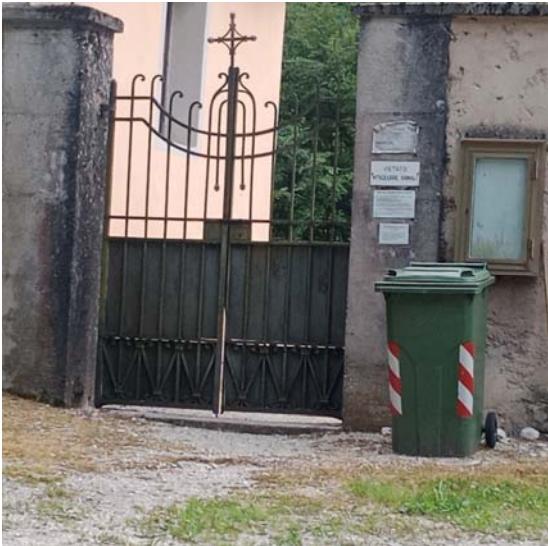
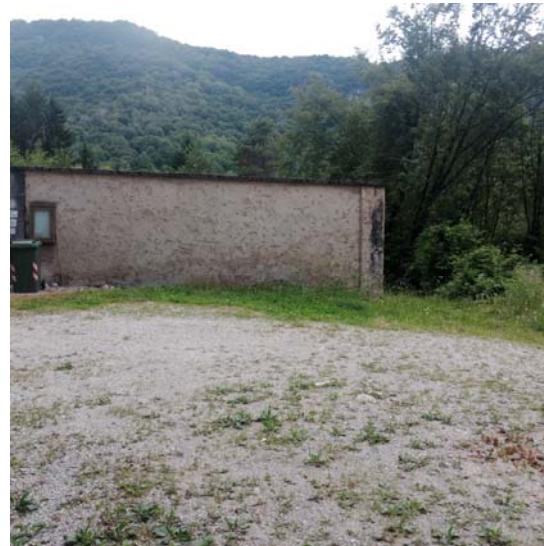
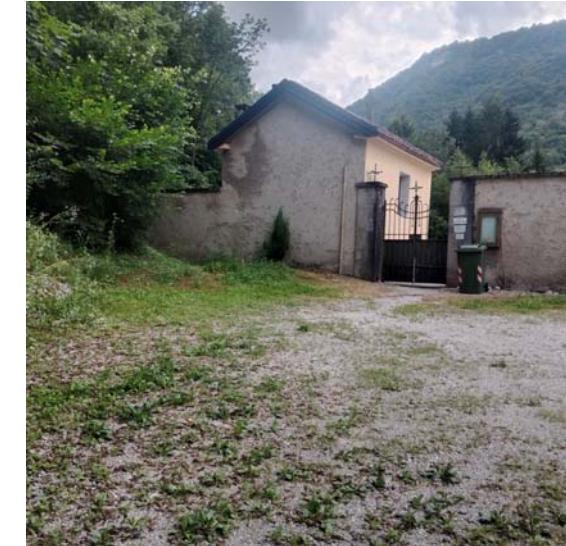
N. scheda	Codice spazio	Foto
56	SP.C

1. CARATTERISTICHE PERCORSO/SPAZIO PUBBLICO		Descrizione			
Identificazione topografica		<b>Cimitero Tassei</b>			
Tipologia		Misto <b>X</b>	Ciclabile	Pedonale	Piazza
Lunghezza (metri)	--				
Limite di velocità	30- km/h				
Edifici pubblici di interesse presenti nel tratto rilevato					
Attraversamenti presenti nel tratto rilevato	NO				
N° fermate autobus presenti

2. ACCESSIBILITÀ'			Note
Descrizione	SI	NO	
1. La finitura della pavimentazione esterna del percorso risulta in buono stato, non sconnesso e non sdruciolato.		NO	<i>Il cimitero è raggiungibile tramite un tratto di circa 200 m in ghiaia con accentuata pendenza</i>
2. Il percorso pedonale ha una larghezza minima di 90 cm lungo tutto il tragitto			<i>NON VALUTATO PER ASSENZA DELL'ELEMENTO</i>
3. Il percorso ciclo-pedonale e/o la pista ciclabile (sia in sede propria, sia su corsia riservata) hanno caratteristiche dimensionali che rispettano la normativa.

3. PARCHEGGI RISERVATI			Note
Descrizione	SI	NO	
1. È presente almeno un parcheggio riservato		X	
2. Se presente, il parcheggio riservato è a norma			<i>NON VALUTATO PER ASSENZA DELL'ELEMENTO</i>
3. È presente ma non rispetta le dimensioni di norma			
4. È presente la segnaletica orizzontale e/o verticale			
5. Il parcheggio è raccordato al percorso?

4. OSTACOLI			Note
Descrizione	SI	NO	
1. Il percorso risulta privo di ostacoli che riducono la larghezza del percorso (lampioni, elementi di arredo urbano, albero, cassonetti per la raccolta dei rifiuti, ecc.)		X	
2. Il percorso risulta privo di elementi che sporgono dalla quota della pavimentazione		X	
3. Il percorso risulta privo di elementi di arredo posti ad altezza minore di 2,10 m dal suolo		X

5. DISLIVELLI E RAMPE			Note
Descrizione	SI	NO	
1. Sono presenti rampe di adeguata pendenza dove il percorso si raccorda con la sede stradale e/o dove il percorso incontra dei dislivelli		X	
2. I dislivelli presenti lungo il percorso hanno una pendenza massima dell'8% e raggiungono al massimo i 15 cm	X

7. VARIE			Identificazione
Descrizione	SI	NO	
1. Dove il livello del passaggio pedonale coincide con quello della carreggiata risulta opportunamente delimitato			NON VALUTATO PER ASSENZA DELL'ELEMENTO
2. I semafori che regolano gli attraversamenti pedonali sono dotati di segnalazione acustica per non vedenti			
3. Illuminazione pubblica sufficiente		X

SCHEMA 56	Punteggio	Grado di accessibilità	
	0,10	NA

**Nota:** l'ambito del cimitero necessita di un progetto di riqualificazione complessivo al fine di assicurare l'accessibilità e l'usabilità dei luoghi. In particolare tale progetto dovrà riguardare sia la viabilità, sia la riqualificazione degli spazi esterni con adeguata pavimentazione, segnaletica, illuminazione, ecc.

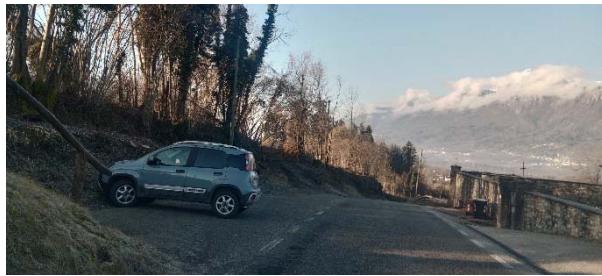
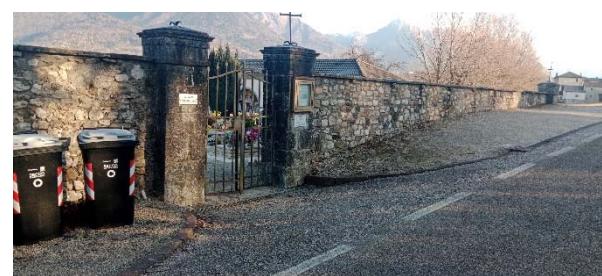
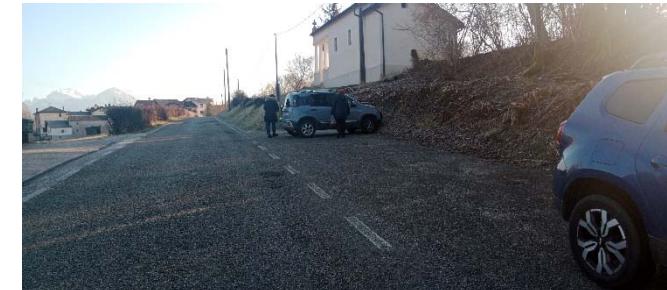
IDENTIFICAZIONE PERCORSO		
N. scheda	Codice spazio	Foto
57	SP.C

1. CARATTERISTICHE PERCORSO/SPAZIO PUBBLICO	Descrizione			
Identificazione topografica	<b>Cimitero di Orzes</b>			
Tipologia	Misto X	Ciclabile	Pedonale	Piazza
Lunghezza (metri)	--			
Limite di velocità	50 km/h			
Edifici pubblici di interesse presenti nel tratto rilevato				
Attraversamenti presenti nel tratto rilevato	NO			
N° fermate autobus presenti

2. ACCESSIBILITA'				
Descrizione		SI	NO	Note
1. La finitura della pavimentazione esterna del percorso risulta in buono stato, non sconnesso e non sdruciolato	X			
2. Il percorso pedonale ha una larghezza minima di 90 cm lungo tutto il tragitto	X			
3. Il percorso ciclo-pedonale e/o la pista ciclabile (sia in sede propria, sia su corsia riservata) hanno caratteristiche dimensionali che rispettano la normativa.				<i>NON VALUTATO PER ASSENZA DELL'ELEMENTO</i>

3. PARCHEGGI RISERVATI			Note
Descrizione	SI	NO	
1. È presente almeno un parcheggio riservato		X	NON VALUTATO PER ASSENZA DELL'ELEMENTO
2. Se presente, il parcheggio riservato è a norma			
3. È presente ma non rispetta le dimensioni di norma			
4. È presente la segnaletica orizzontale e/o verticale			
5. Il parcheggio è raccordato al percorso?

4. OSTACOLI			Note
Descrizione	SI	NO	
1. Il percorso risulta privo di ostacoli che riducono la larghezza del percorso (lampioni, elementi di arredo urbano, albero, casonetti per la raccolta dei rifiuti, ecc.)	X		
2. Il percorso risulta privo di elementi che sporgono dalla quota della pavimentazione	X		
3. Il percorso risulta privo di elementi di arredo posti ad altezza minore di 2,10 m dal suolo	X

SCHEDA 57	Punteggio	Grado di accessibilità	
	0,56	MA

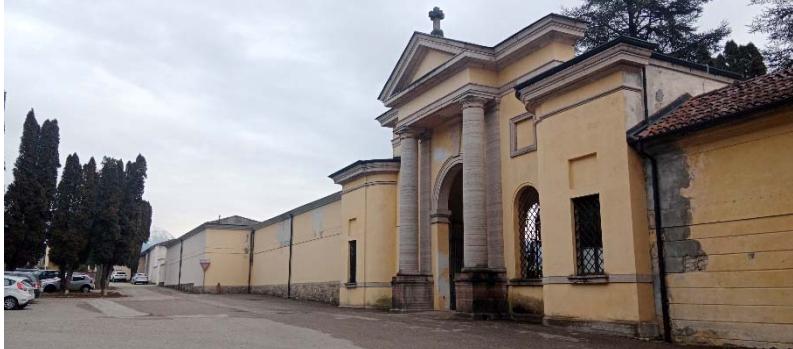
N. scheda	Codice spazio	Foto
59	SP.C

1. CARATTERISTICHE PERCORSO/SPAZIO PUBBLICO	Descrizione			
Identificazione topografica	<b>Cimitero comunale di Prade</b>			
Tipologia	Misto	Ciclabile	Pedonale <input checked="" type="checkbox"/>	Piazza
Lunghezza (metri)	--			
Limite di velocità	30 km/h			
Edifici pubblici di interesse presenti nel tratto rilevato				
Attraversamenti presenti nel tratto rilevato	NO			
N° fermate autobus presenti

2. ACCESSIBILITA'		SI	NO	Note
1. La finitura della pavimentazione esterna del percorso risulta in buono stato, non sconnesso e non sdrucciolevole	X			
2. Il percorso pedonale ha una larghezza minima di 90 cm lungo tutto il tragitto	X			
3. Il percorso ciclo-pedonale e/o la pista ciclabile (sia in sede propria, sia su corsia riservata) hanno caratteristiche dimensionali che rispettano la normativa.	X			<i>NON VALUTATO PER ASSENZA DELL'ELEMENTO</i>
