Progetto

1D_Nuove attività a servizio della Piave_La locanda ai Zater

Descrizione progetto

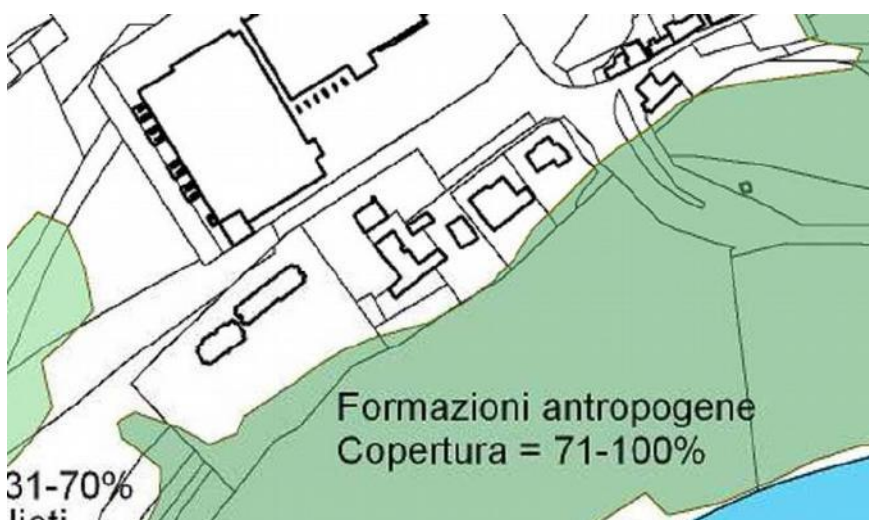
Estratto CTR forestale (vincolo paesaggistico aree boscate)

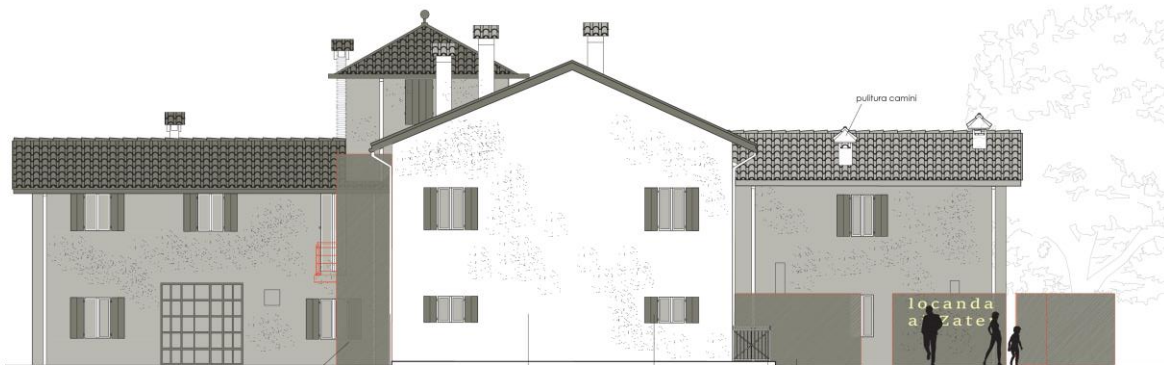
Prospetto nord
Scala 1:100

ascensore con pianerottolo in acciaio COR TEN

sostituzione pluviali e pulizia grandine

ripristino intonaco degradato, rasatura e l'integriatura

sistemazione serramenti e imposte in legno, sostituzione vetrocamera

verniciatura parapetti metallici

Al'esterno un lungo portale in legno di larice sostiene l'insegna e attraverso il portale raggiunge il vestibolo interno

Si interverrà alla base delle murature perimetrali, caratterizzate da esfoliazioni dell'intonaco e dalla presenza di vegetazione dovuti alla pioggia battente. Le operazioni previste saranno la demolizione dell'intonaco per un'altezza di 80/100 cm e successiva posa di nuovo intonaco civile.
