SCHEMA DI RIFERIMENTO FOTO

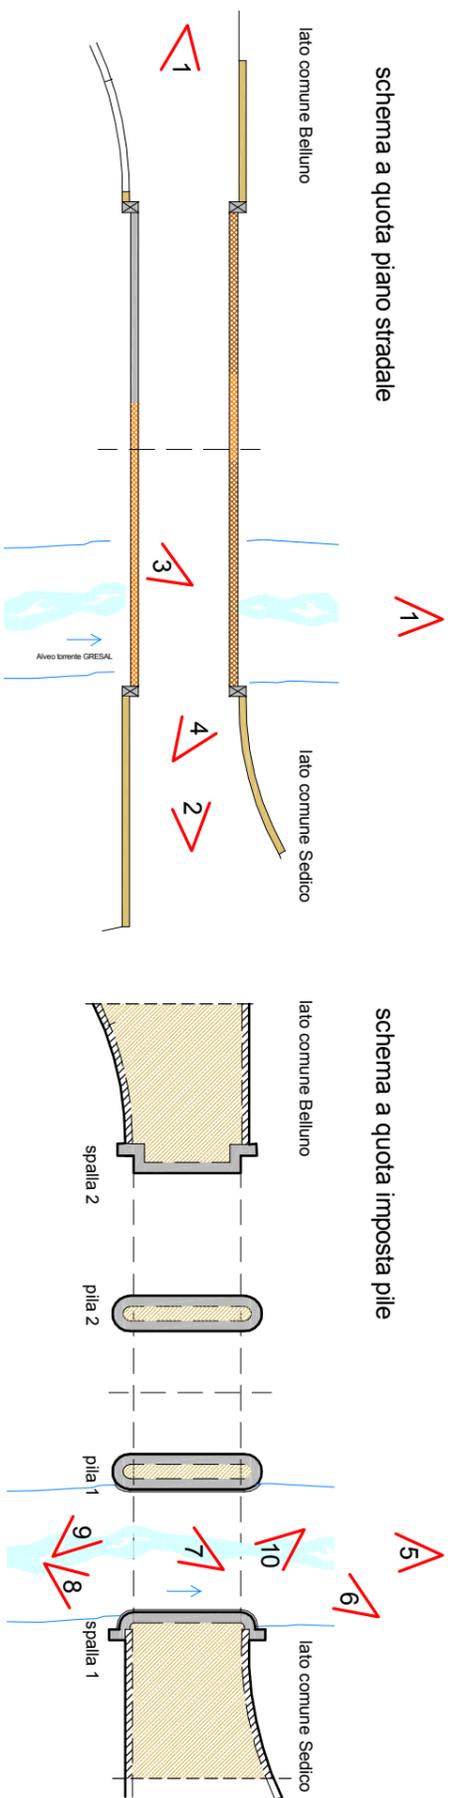
- foto:
- 1 - ingresso ponte lato Belluno
 - 2 - ingresso ponte lato Sedico
 - 3 - parapetto ricostruito in getto di cls.
 - 4 - angolata inizio ponte con palo telecom
 - 5 - vista dall'alveo torrente con in primo piano condotta gas metano
 - 6 - pila 1: crollo del rivestimento lapideo
 - 7 - pila 1. crollo con deposito materiale in alveo torrente
 - 8 - spalla 1 crollo del paramento angolata
 - 9 - pila 1 :materiale in alveo torrente
 - 10 - quota fondazione spalla 1
