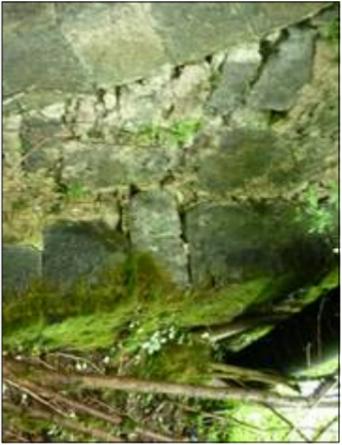
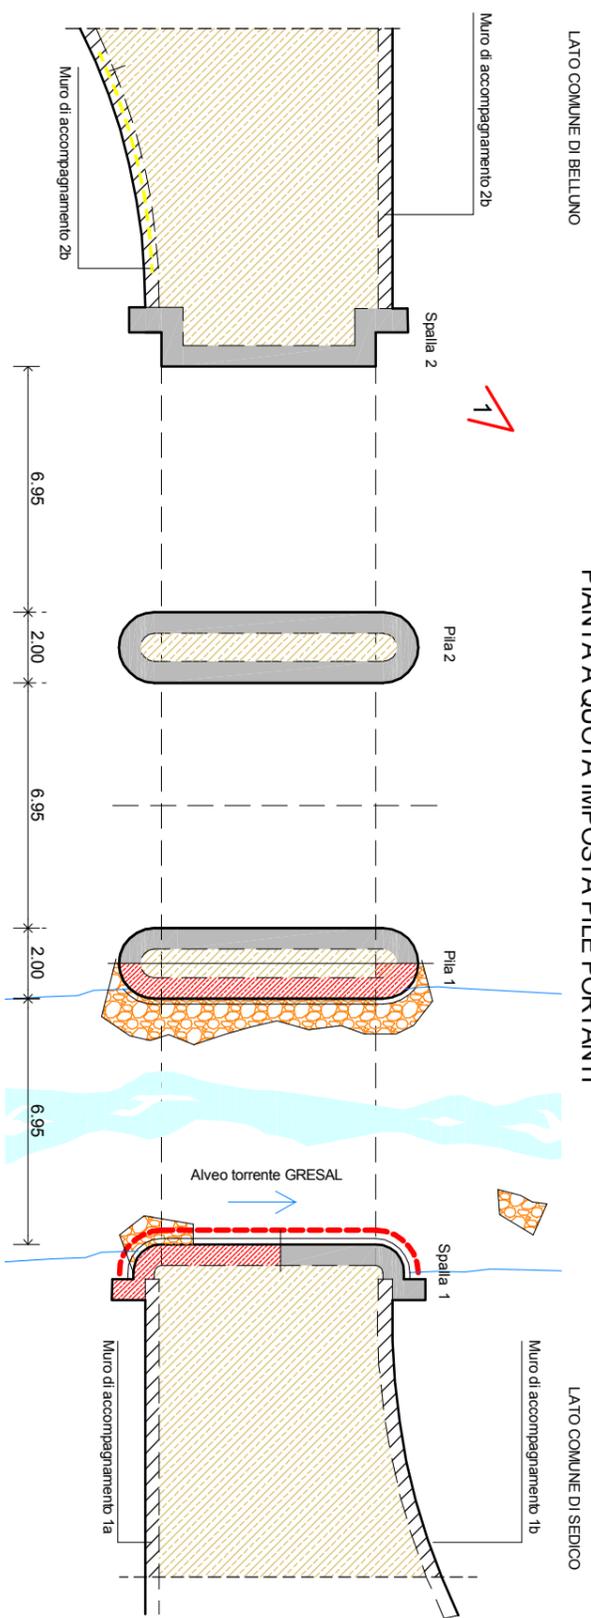
- Strutture - crolli a livello alveo torrente:
- Crollo paramento pila e spalla
 - Materiale di crollo in alveo
 - Erosione e mancanza del banco roccioso alla base dello zoccolo di fondazione
 - Crollo muro di accompagnamento

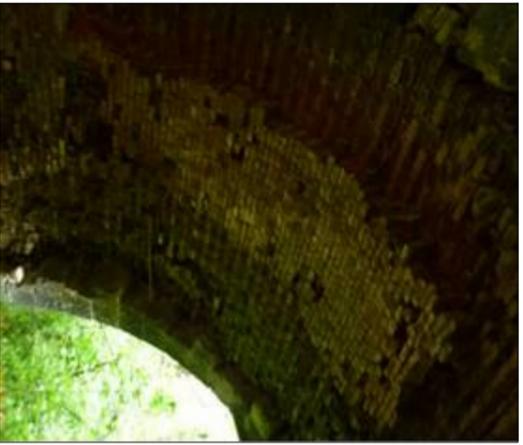
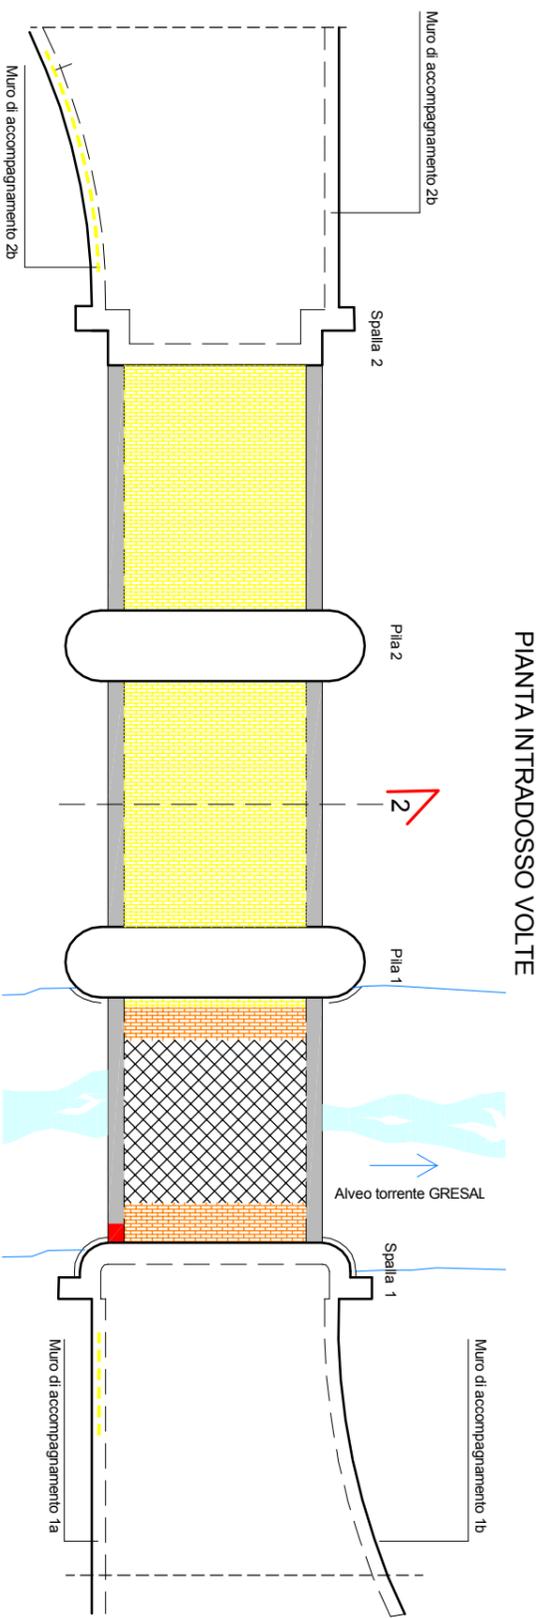
- Strutture - crolli intradossi volte:
- Mancanza di pietra d'angolo
 - Crollo generalizzato della volta in mattoni di laterizio
 - Volta in calcestruzzo gettato
 - Crollo muro di accompagnamento

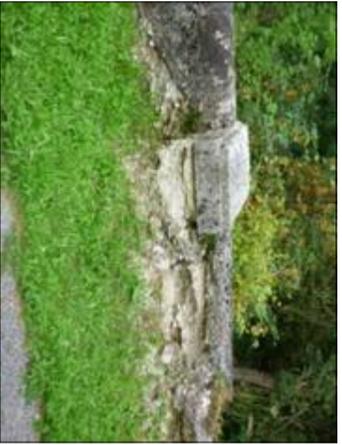
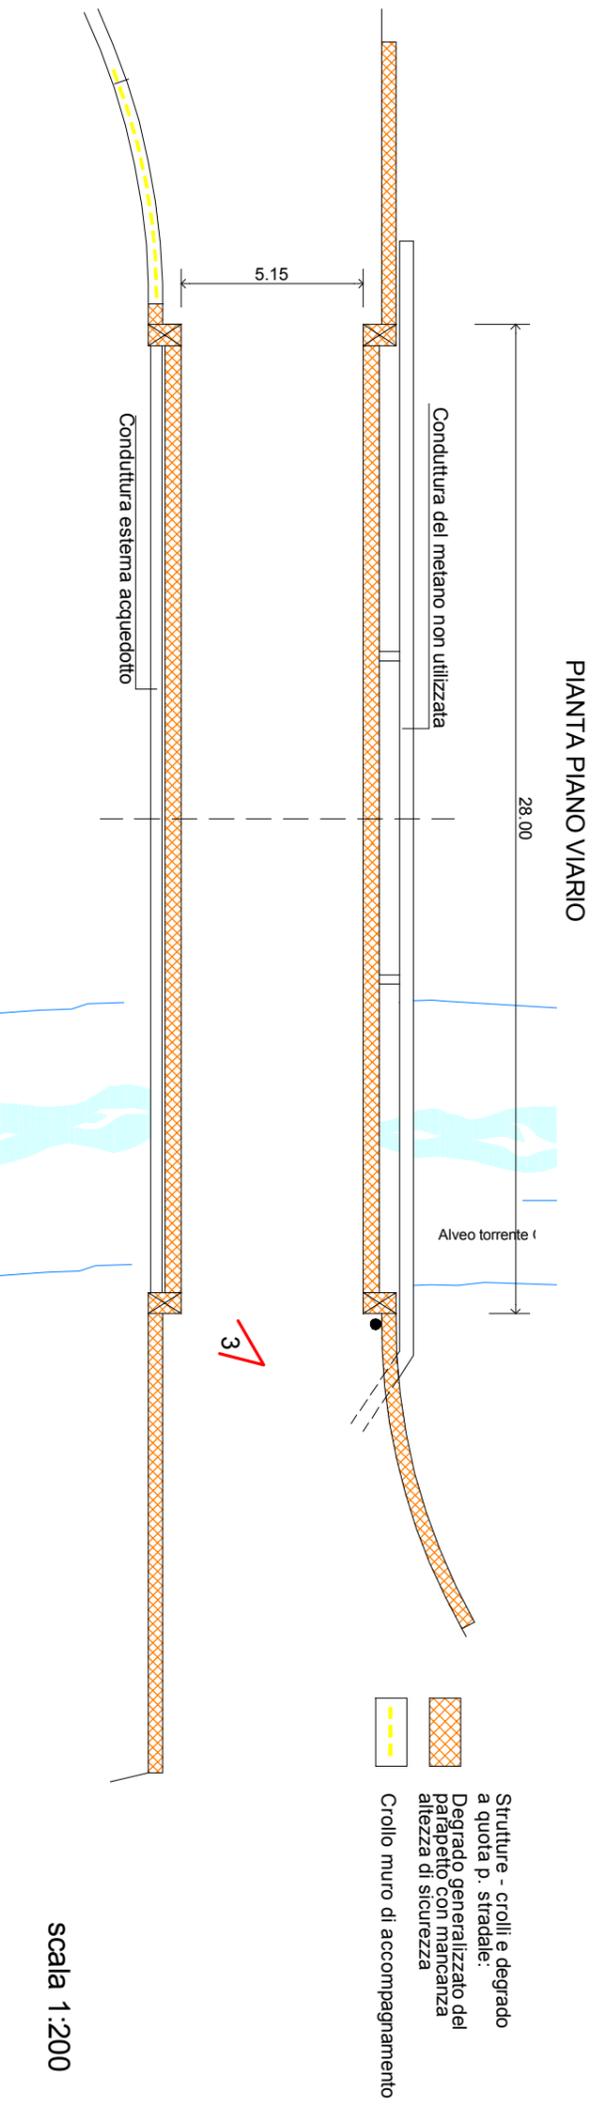
- Strutture - crolli e degrado a quota p. stradale:
- Degrado generalizzato del paramento con mancanza altezza di sicurezza
 - Crollo muro di accompagnamento
